Sanierung der Museggmauer – Abschnitt Wachturm

Schlussbericht zur ökologischen Baubegleitung

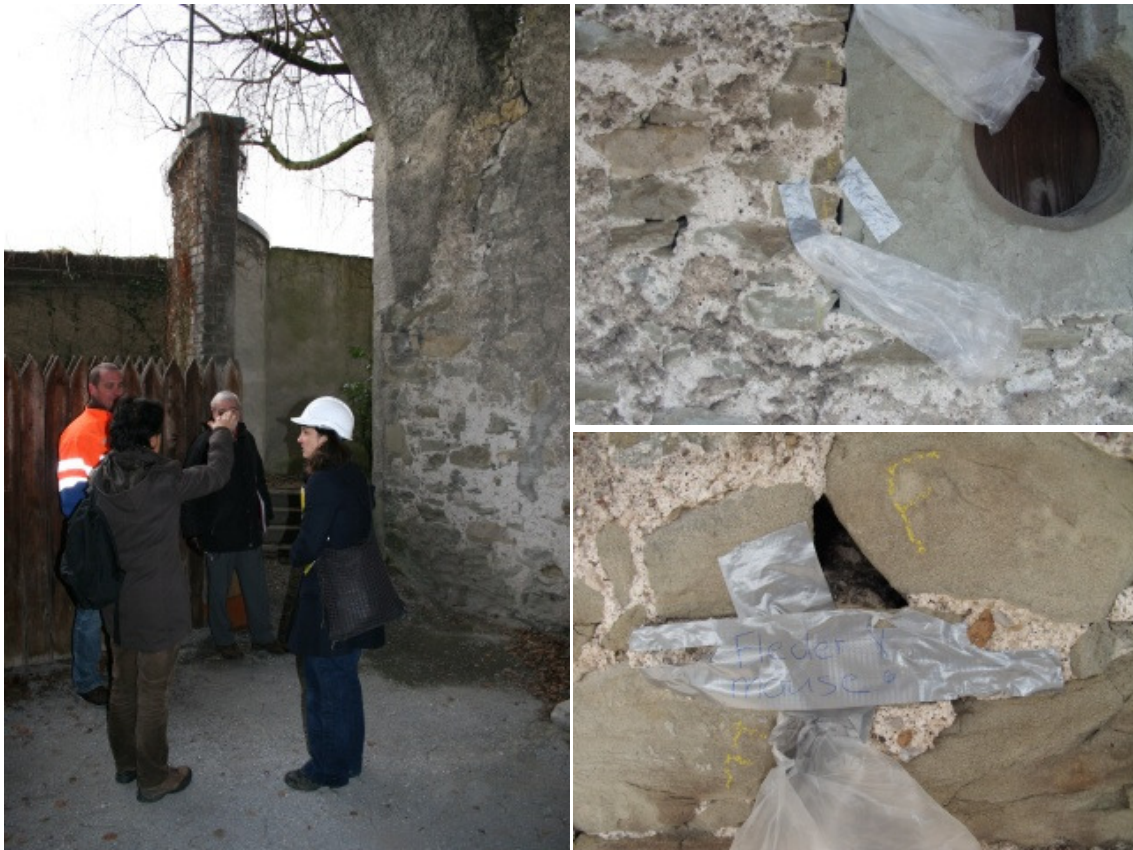
Abbildung 1: Vor den Injektionsarbeiten wird die Problematik der winterschlafenden Fledermäusen besprochen. Durch flatternde Plastiksäckchen sollen die Fledermäuse daran gehindert werden, nach ersten Ausflügen im Frühjahr wieder in ihre Spalten zurück zu kehren.

Weil die Injektionen so früh im Jahr erfolgten (Ende der Winterschlafzeit), mussten Massnahmen getroffen werden, um vorgängig die Fledermäuse aus den Spalten und Löchern zu vertreiben, damit sie nicht gefährdet wurden. Diese Vergällungs-Massnahmen mussten mehrmals überprüft und gegebenenfalls neu befestigt werden.

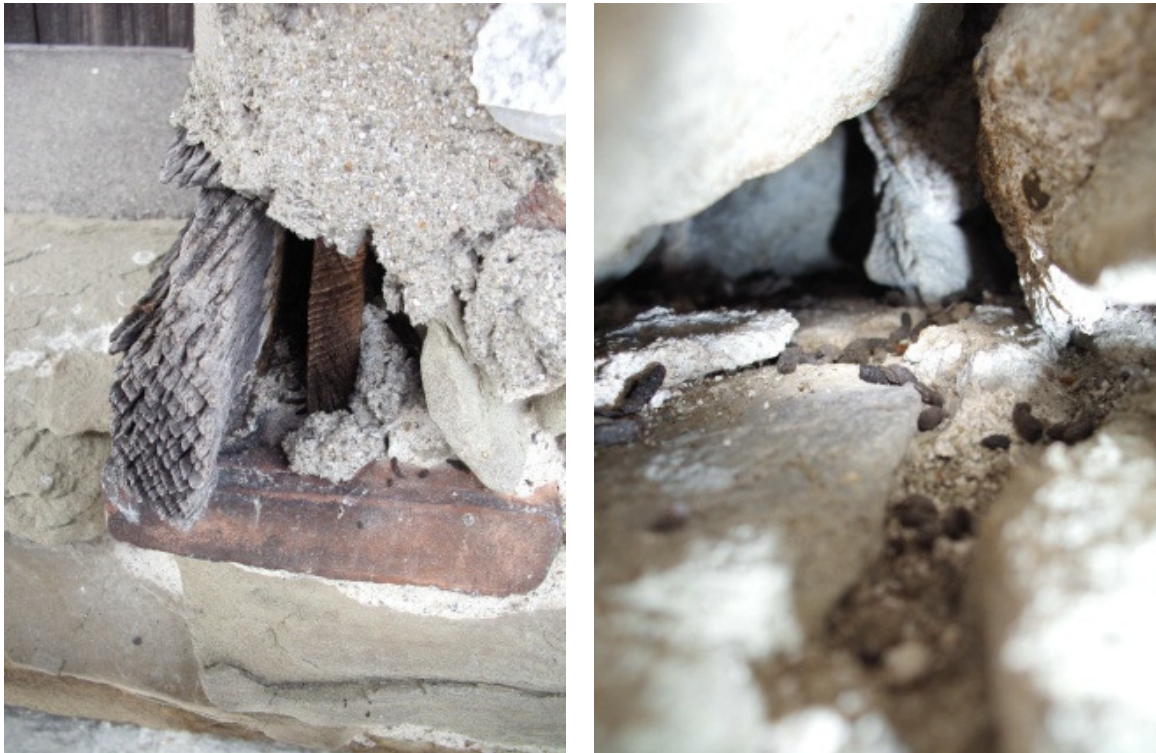
Abbildung 2: Einige typische Beispiele von Fledermausquartieren, erkennbar an den Kotspu-
ren.

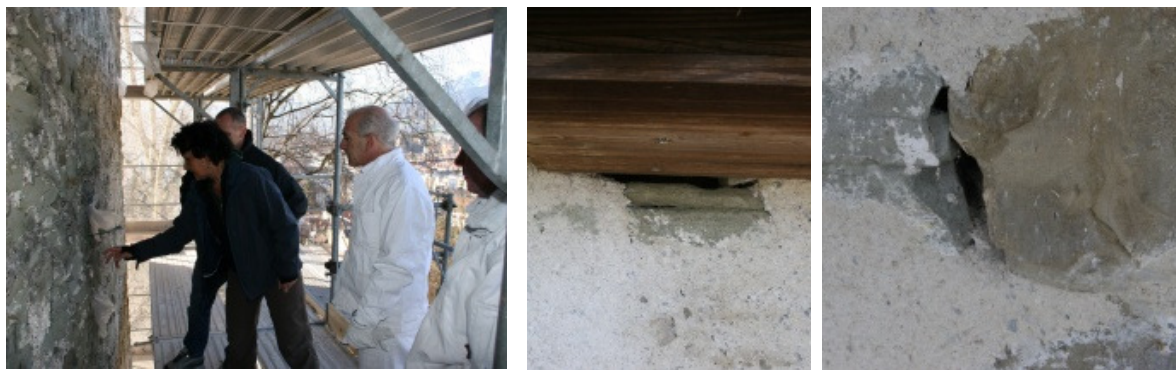
Abbildung 3: Bei Begehungen mit den ausführenden Handwerkern werden die Fledermaus-
höhlen inspiziert und Wünsche zu deren Erhaltung deponiert.

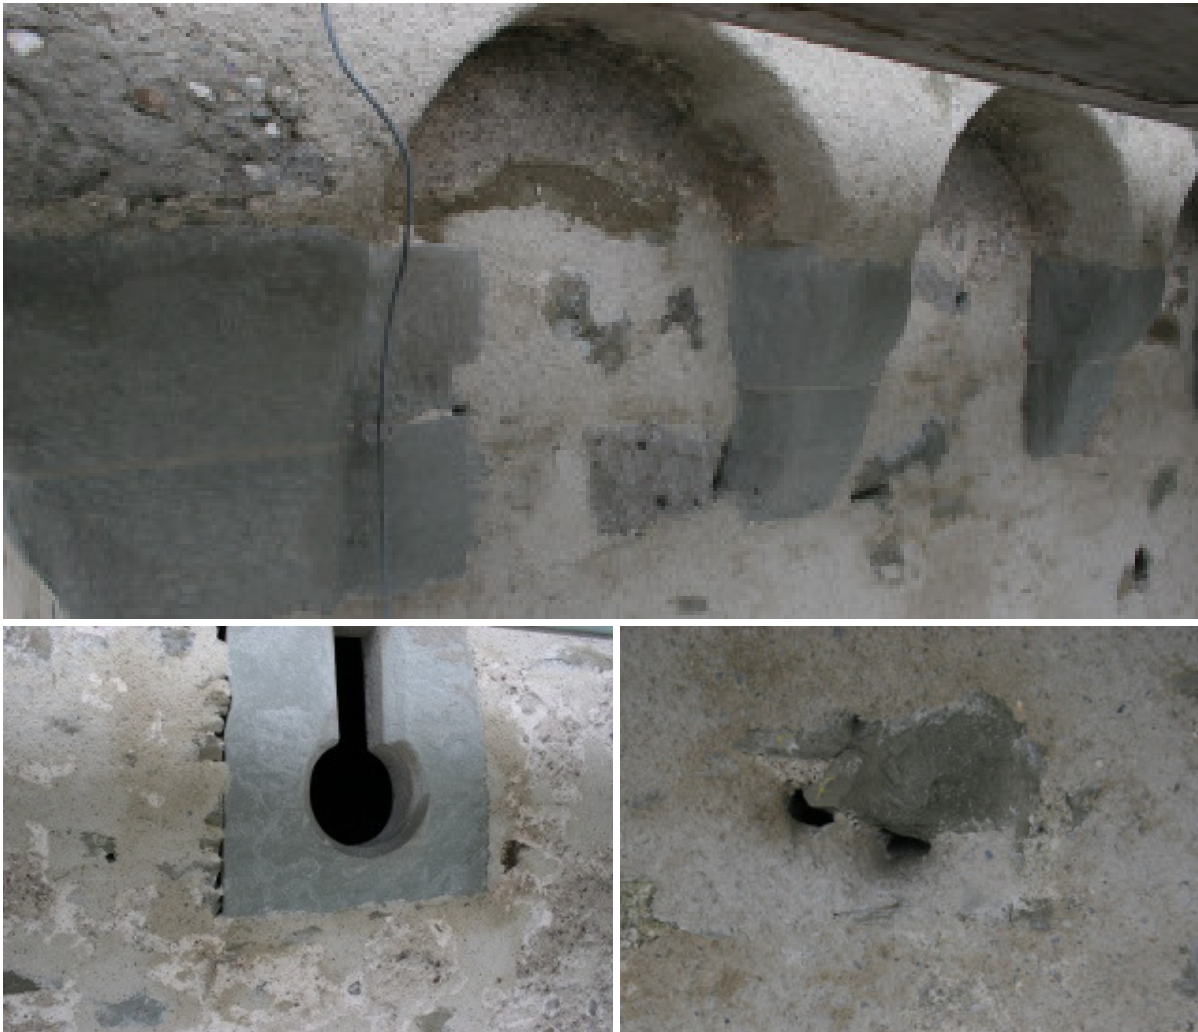
Abbildung 4: Einige Beispiele der zahlreich erhalten gebliebenen Fledermausverstecke.

Am ganzen Turm konnten erfreulich viele der nachgewiesenen Quartiere und für Fledermäuse geeignete Höhlen und Spalten erhalten werden. Besonders schön: Es wurden sogar neue Quartierangebote geschaffen.

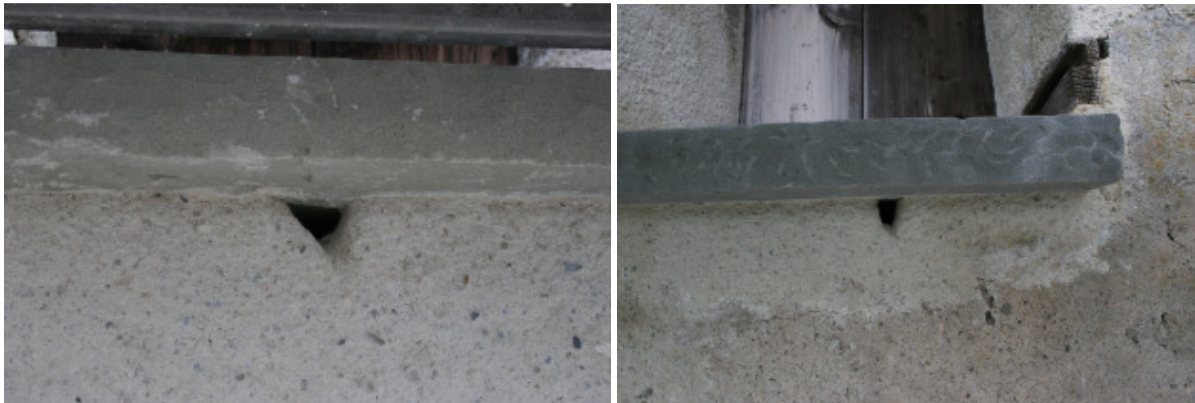
Abbildung 5: Die Handwerker bemühten sich vorbildlich und erstellten sogar neue Unterschlüpfen für Fledermäuse und andere Kleintiere.

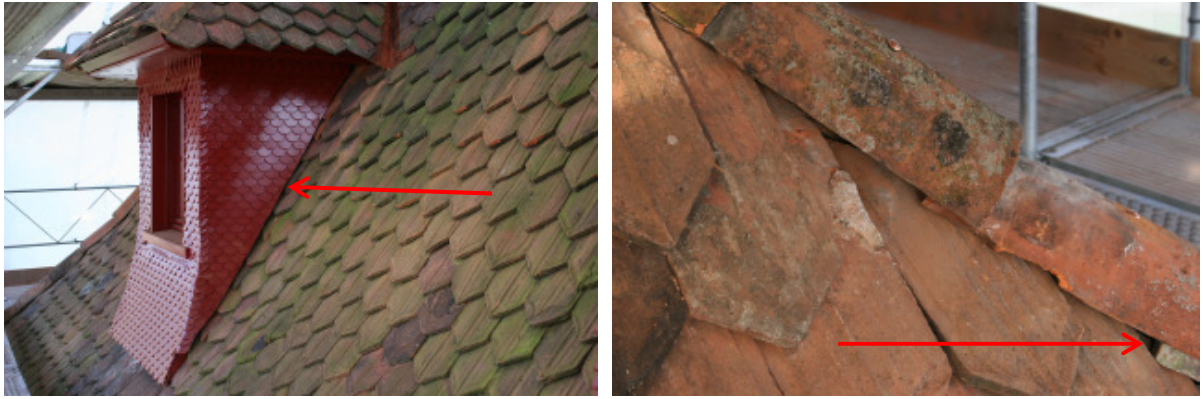
Abbildung 6: Im Dachbereich blieben zahlreiche Spalten als Einschlüpfte für Fledermäuse bestehen.

Am Dach selber wurde auf spezielle Massnahmen verzichtet, weil es genügend geeignete Spalten aufweist, durch die Fledermäuse in Zwischenbereiche gelangen können.

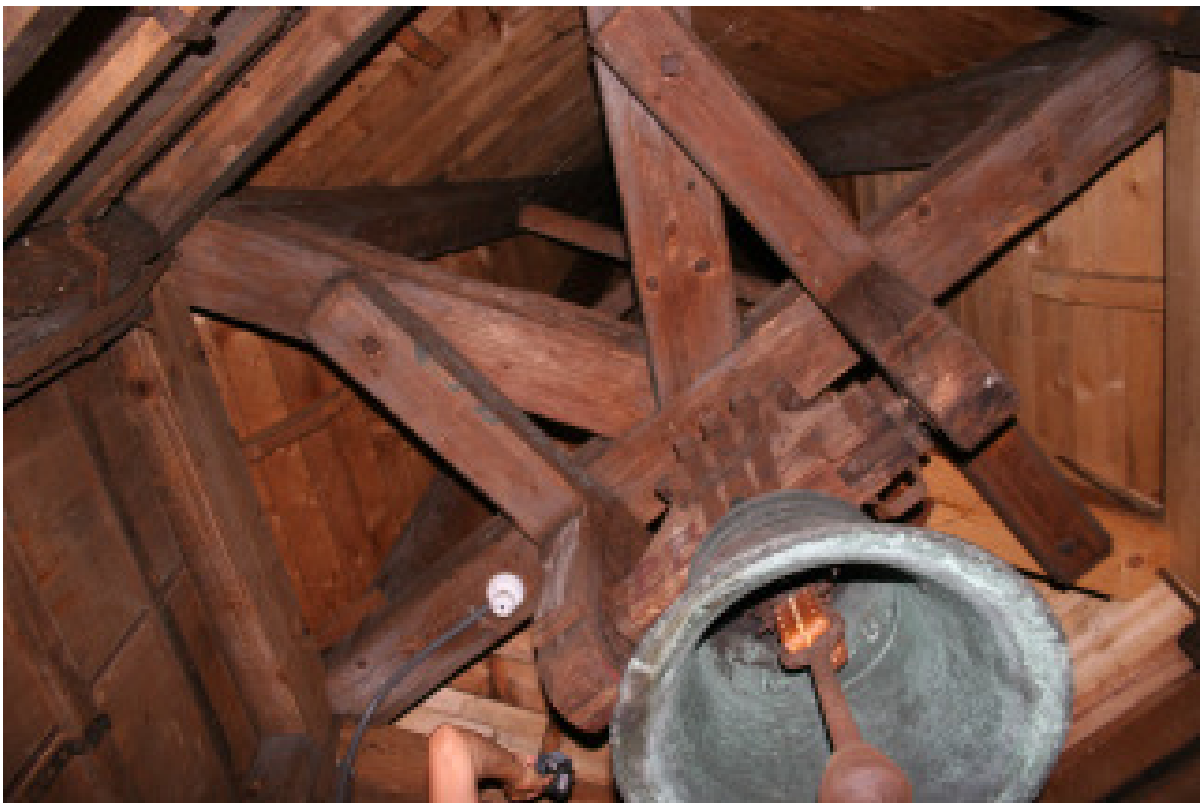
Abbildung 7: Der Dachstock ist grundsätzlich tauglich auch für Fledermausarten wie beispielsweise Langohren.

Im Bereich des Übergangs zum Dach konnten ebenfalls potentielle Quartiere festgestellt werden. Das Dach selber wies erwartungsgemäss viele Versteckmöglichkeiten für Fledermäuse auf. Es konnten jedoch keine konkreten Nachweise erbracht werden, weil die entsprechenden Stellen nicht geöffnet wurden. Grundsätzlich ist der oberste Bereich des Turmestrichs im aktuellen Zustand für Fledermäuse tauglich.

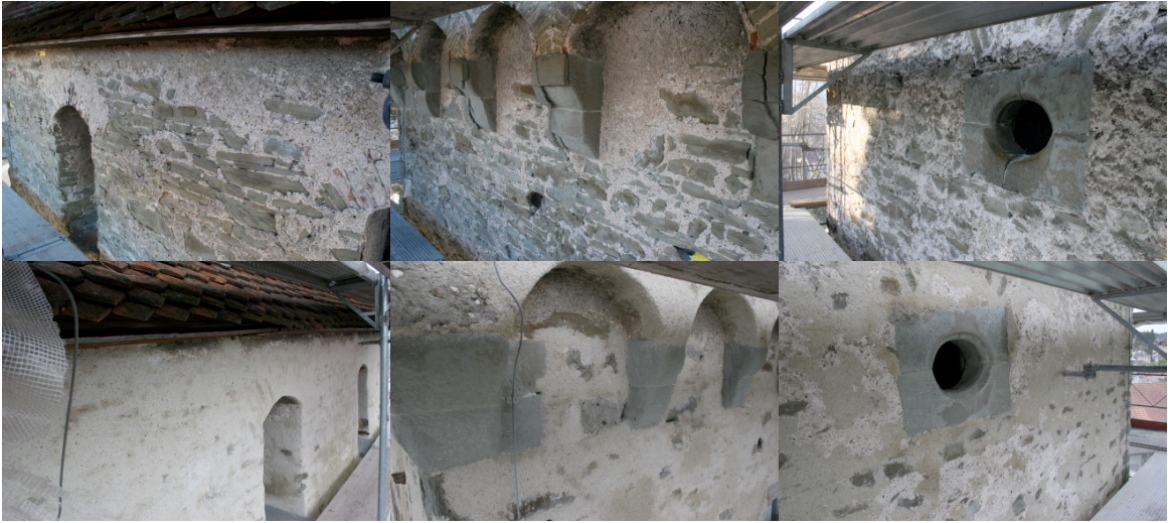
Der Verputz ist grossflächig noch vorhanden, aber blättert sehr leicht ab. Die Fassadensteine sind oft oberflächlich sehr stark verwittert. Ansonsten sind die Fassaden eher weniger stark verwittert als die Mauerabschnitte, was unter anderem damit zusammenhängen könnte, dass der Wachturm jünger ist als die anderen Museggtürme und als die Museggmauer. Grössere Schäden weist der Wachturm im Bereich der obersten, gemauerten Stockwerke auf, wo deutlich sichtbare Risse in den Fassaden vorhanden sind. Diese wurden vollständig verschlossen. Die untere Turmhälfte hingegen ist mehrheitlich intakt und wenig verwittert. Deshalb fehlen hier Löcher, Spalten und Ritze für Kleintiere. Im Gegensatz zu den Mauerabschnitten und vor allem im Gegensatz zum Zytturm gibt es hier keine Dohlen-Löcher und nur einige wenige Mauersegler-Löcher. Dohlen-Brutplätze bestehen in den Traufkästen des Wachturmdachs, jedoch keine in grösseren Fassadennischen. Hingegen konnten recht viele Gerüstlöcher ausgemacht werden, in denen die alten Gerüsthölzer noch vorhanden sind. Leider bleiben sie wegen der fehlenden Zwischenräume als Brutplatz fast überall unbrauchbar.

Abbildung 9: Ausschnitte aus der Fassade vor (oben) und nach (unten) der sanften Sanierung.
(Fotos: Sebastian Meyer)

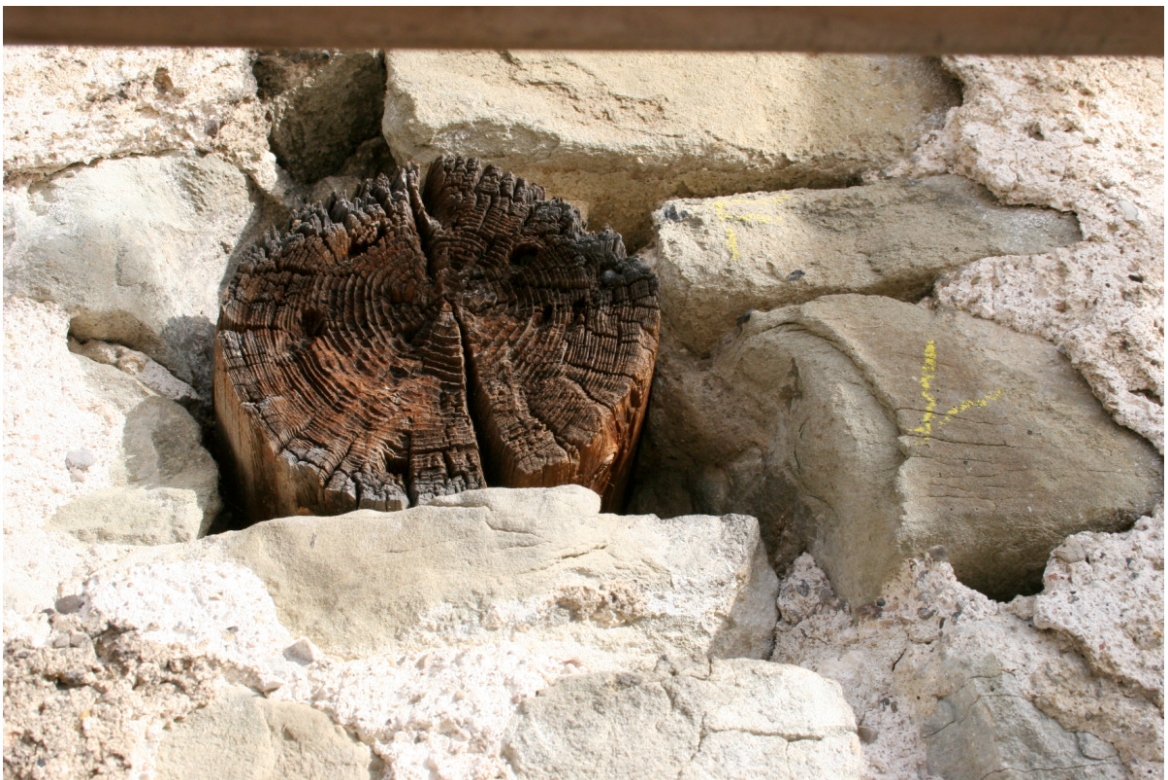
Abbildung 10: Ein Loch gefüllt mit einem alten Holz, rechts mit einem Mauersegler-Brutplatz.
(Foto: Sebastian Meyer)

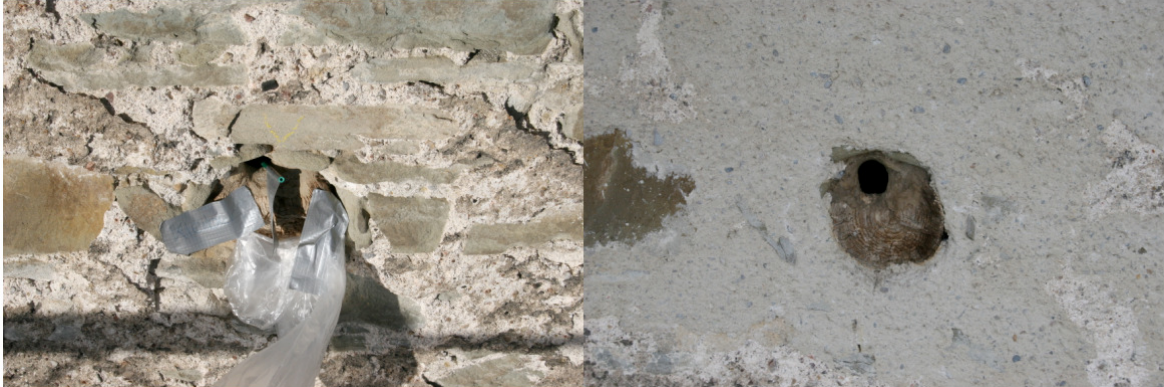
Abbildung 11: Kleiber-Brutplatz (kombiniert mit potenziellen Fledermaus-Quartier; die montierten „Raschelsäckchen“ sollten allfällige Fledermäuse vertreiben, damit sie nicht versehentlich eingeschlossen werden) vor (links) und nach (rechts) der sanften Sanierung. (Fotos: Sebastian Meyer)

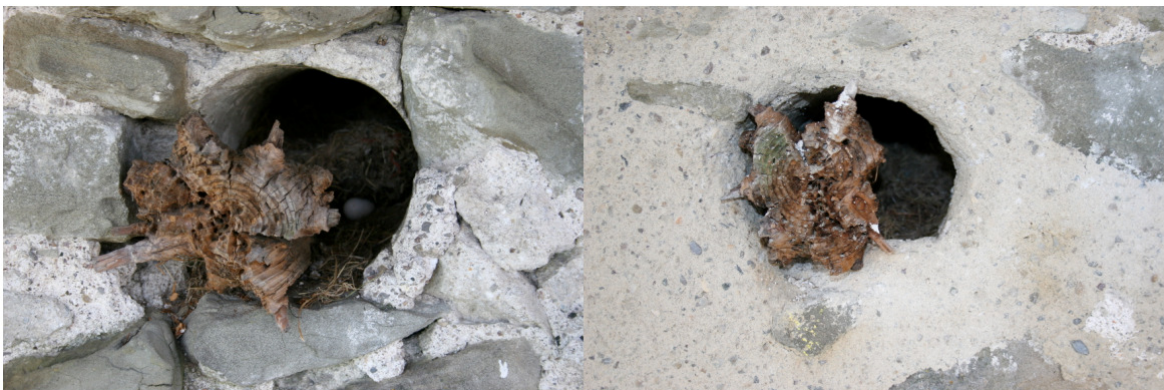
Abbildung 12: Mauersegler-Brutplatz vor (links) und nach (rechts) der sanften Sanierung. (Fotos: Sebastian Meyer)

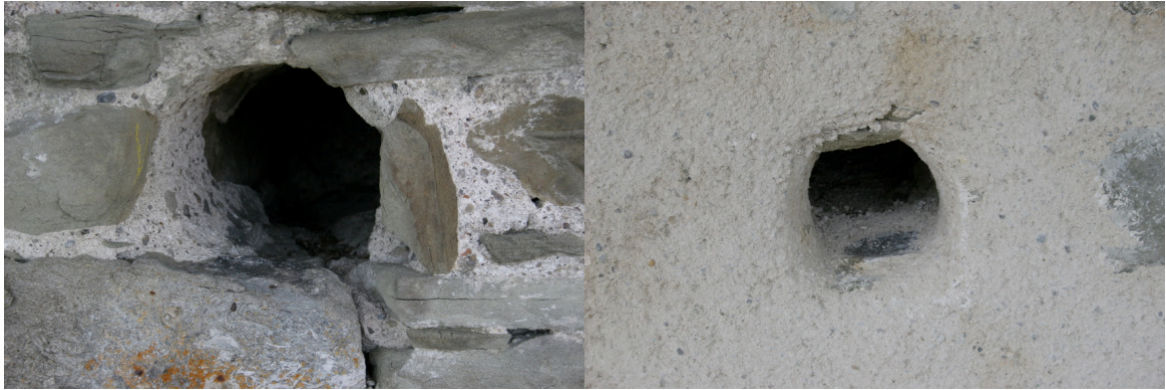
Abbildung 13: Alpengsegler-Brutplatz vor (links) und nach (rechts) der sanften Sanierung. (Fotos: Sebastian Meyer)

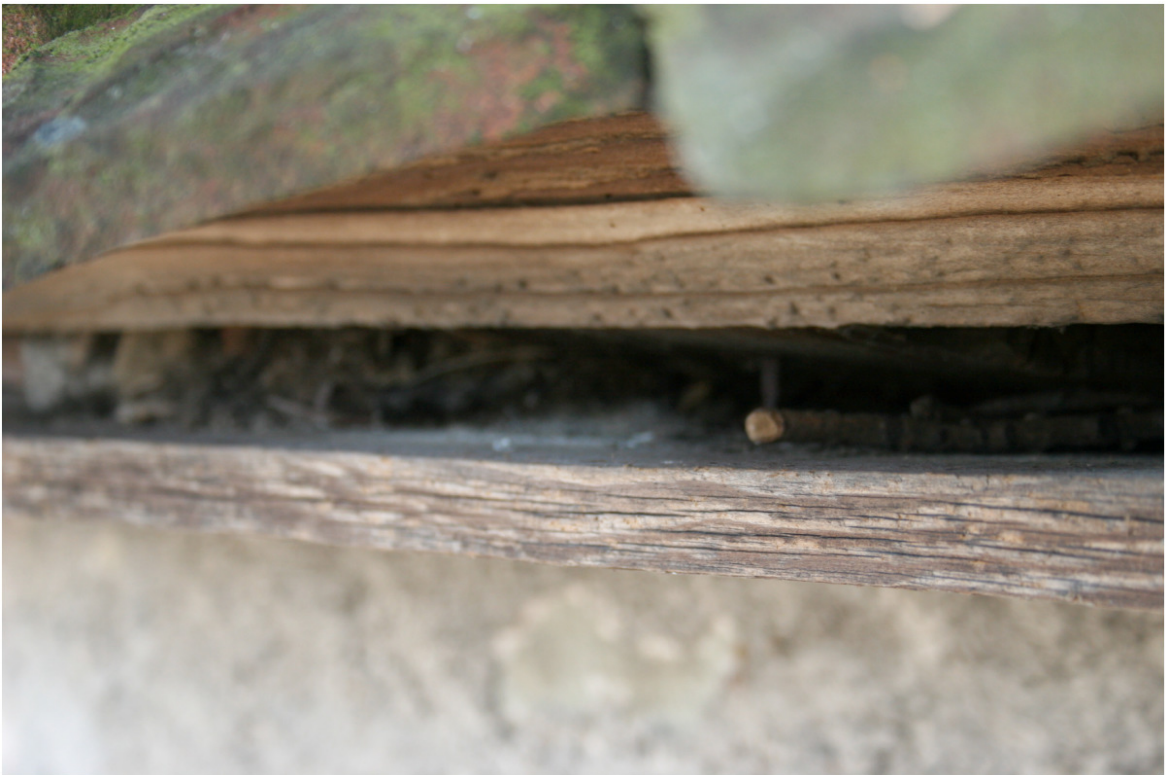
Abbildung 14: Dohlen-Nest in einem Traufkasten, nur erkennbar am Nistmaterial (kleine Aststücke). (Foto: Sebastian Meyer)

Unter dem Dachvorsprung sowie im Traufkasten konnten verlassene Dohlen-Nester gefunden werden, obwohl seit mehreren Jahren keine Nachweise für die Benutzung dieser vorliegen.

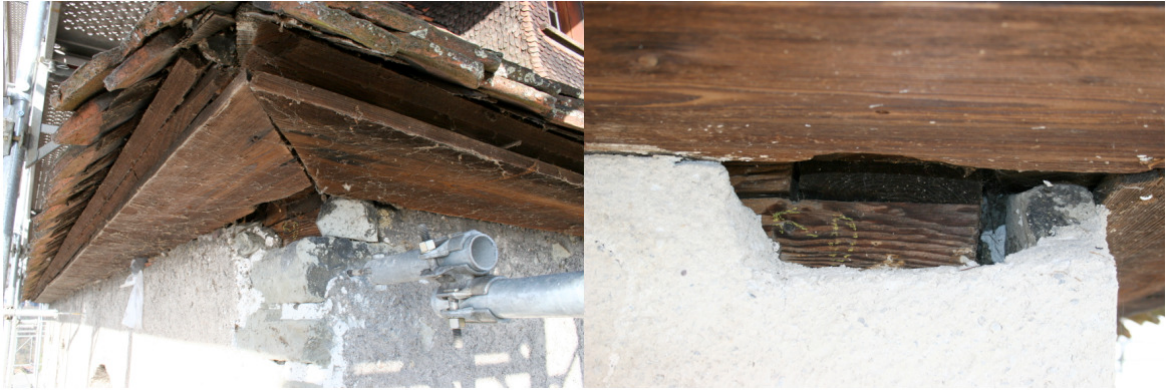
Abbildung 15: Dohlen-Nester vor (links) und nach (rechts) der sanften Sanierung. (Fotos: Sebastian Meyer)

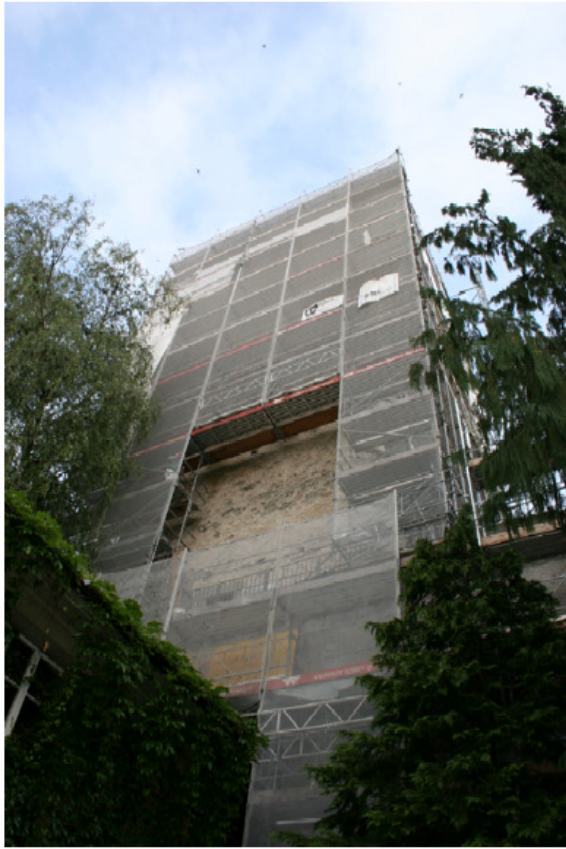
Abbildung 16: Gerüstlücke auf der Südseite (in der Luft sind fliegende Mauersegler knapp erkennbar). (Foto: Sebastian Meyer)

Um den Mauerseglern während der Brutzeit von Ende April bis Mitte Juli den Zugang zu ihren angestammten Brutplätzen zu ermöglichen, wurde beim Gerüstbau besondere Rücksicht genommen. Als erstes wurde auf der West- und Ostseite, im Gegensatz zur Nord- und Südseite, auf ein Gerüstnetz verzichtet. Als zweites wurde auf der Süd- und Ostseite jeweils eine grössere Gerüstlücke eingerichtet, um den hier brütenden Mauerseglern den Anflug zu ihren Nistplätzen trotzdem zu ermöglichen.

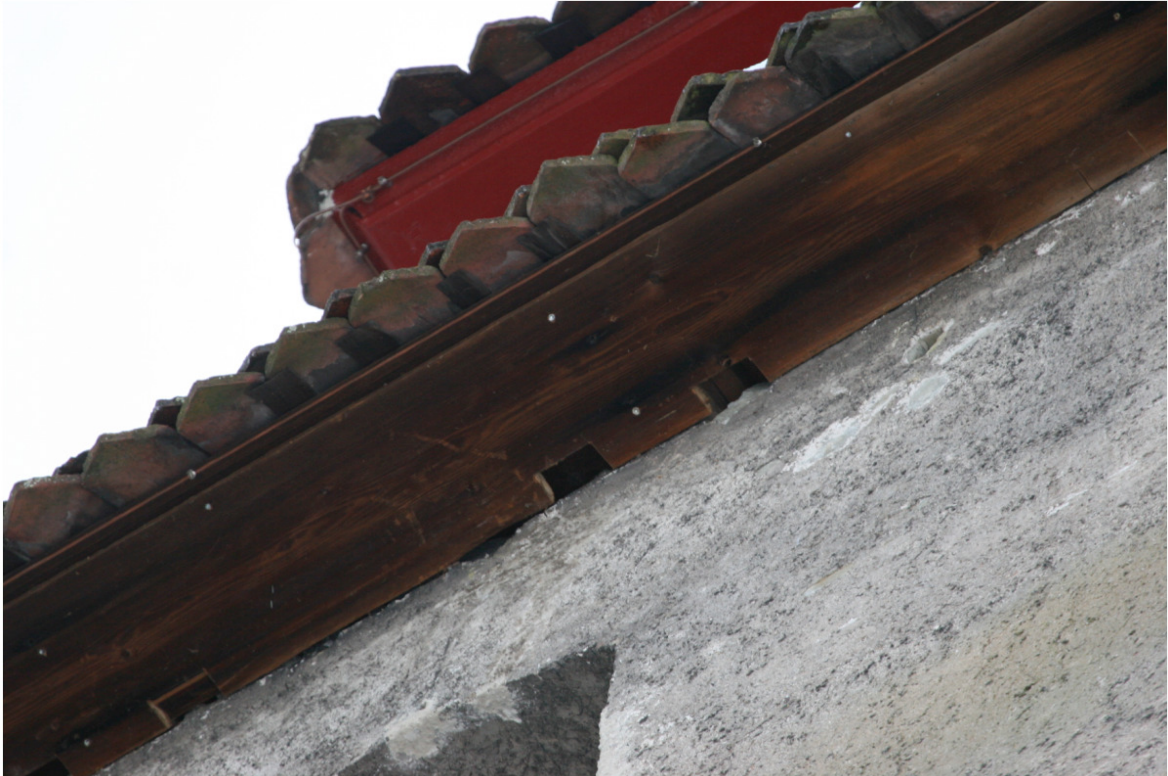
Abbildung 17: Neue Alpensegler-Löcher in der Dachuntersicht (Foto: Sebastian Meyer).

Die kartierten Alpensegler- und Mauersegler-Löcher konnten bei der Sanierung grösstenteils erhalten, teilweise sogar stabilisiert werden. Ebenso konnten die wenigen grösseren Nischen am Übergang von Fassade zum Dach, genauer gesagt jeweils an den Ecken, welche für Dohlen zum Brüten taugen, erhalten werden. Zusätzlich konnten als Fördermassnahme in der Dachuntersicht auf allen vier Seiten mehrere Einfluglöcher für Alpensegler eingerichtet werden. Hingegen musste die Dachuntersicht neu befestigt werden, wodurch der eine oder andere Eingang zu einem Mauersegler- und Dohlen-Nest verschlossen wurde. Mauersegler können auch die Alpensegler-Löcher benutzen.

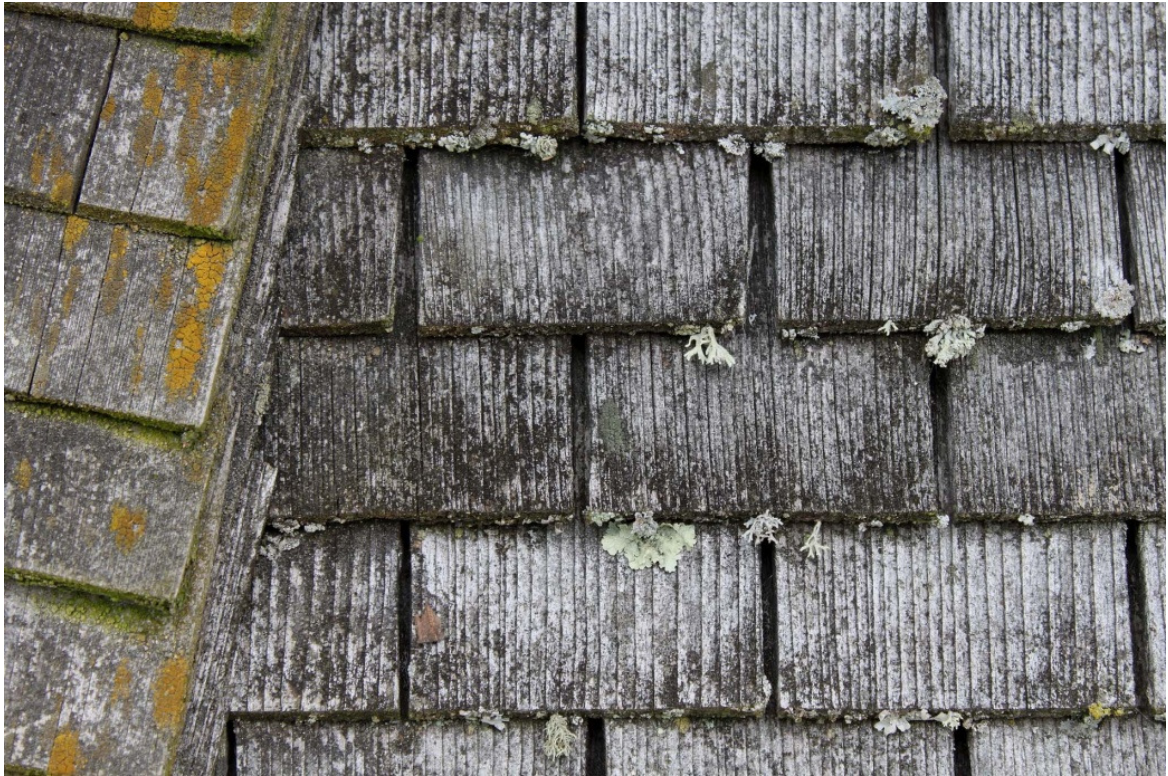
Abbildung 21: Die artenreich ausgebildete Flechtenflora auf den Lärchenschindeln des Spitzdachs.

Äusserst interessant und vielfältig sind die Flechten auf dem unbehandelten Holz der Lärchenschindeln des Spitzdachs. Insgesamt 39 verschiedene Flechten besiedeln die Dachflächen. Je nach Exposition sind dabei sowohl die Vielfalt der Flechten als auch deren Deckung sehr unterschiedlich ausgeprägt. Mit 27 Arten wachsen am meisten Flechten auf den südexponierten Schindeln. Etwas eingeschränkter sind Artenzahl und Deckung auf den benachbarten südwest- (24) und ostsüdost-exponierten (25) Flächen. Im Gegensatz dazu weist die Nordfläche nur gerade sechs Flechtarten auf. Sie ist hingegen flächig mit Algen bedeckt, welche dort aufgrund der feuchteren Verhältnisse einen wesentlichen Konkurrenzvorteil besitzen. Auf der Nordostseite kommen immerhin 18 Flechten und auf der Westnordwestseite deren 16 vor.

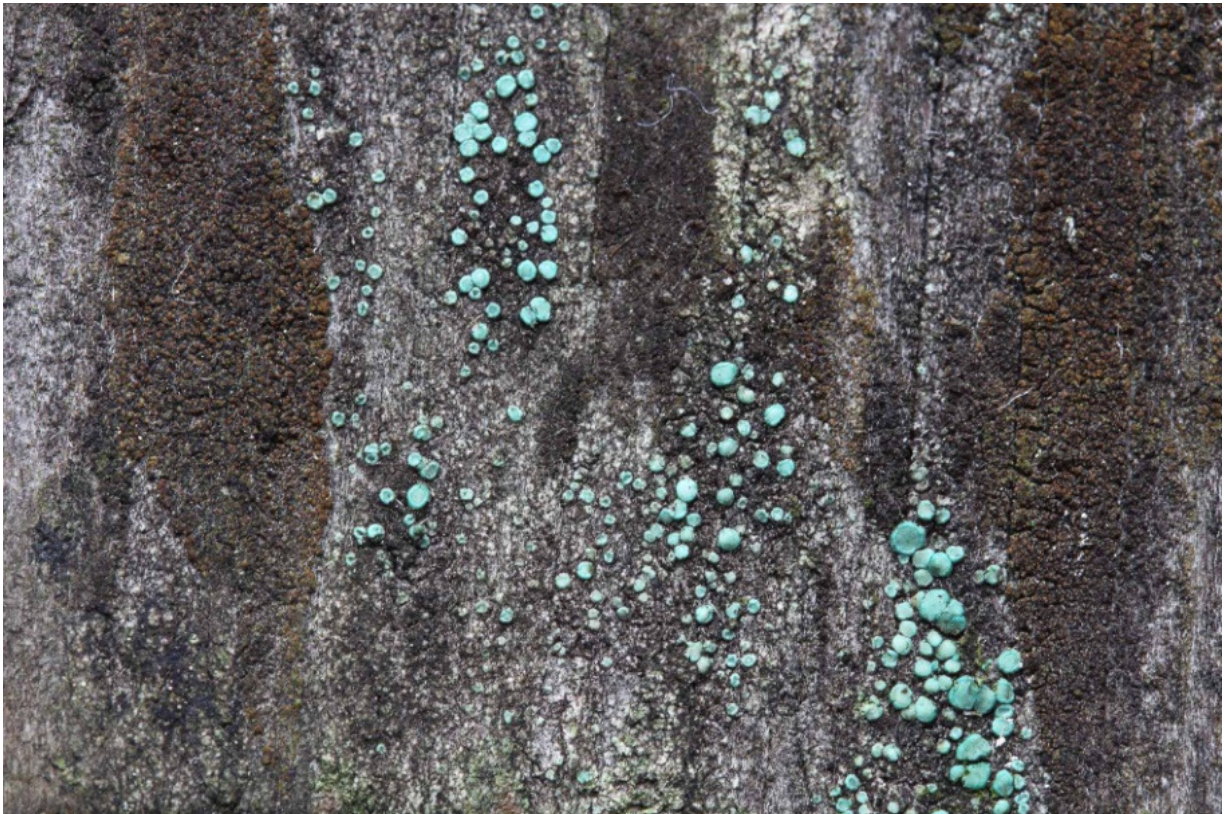
Abbildung 24: Die erstmals für die Museggmauer registrierte Krustenflechte *Lecanora polytropa* wächst sowohl auf den Schindeln als auch auf den Dachziegeln des Wachturm. Die auffällige Türkisfärbung der Fruchtkörper beruht auf dem speziellen Wuchsort der Flechte, jeweils direkt unter dem kupfernen Blitzableiter. Die Flechte ist fähig, das anfallende Kupfer aufzunehmen und farbgebend in ihrem Gewebe einzulagern.

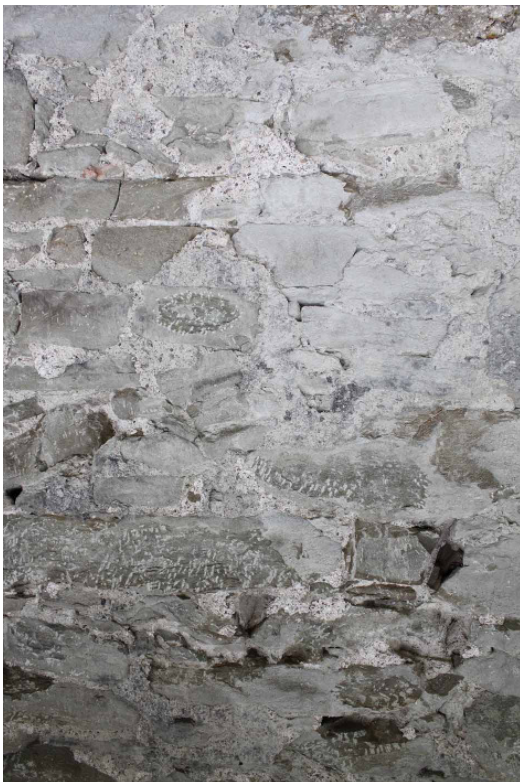
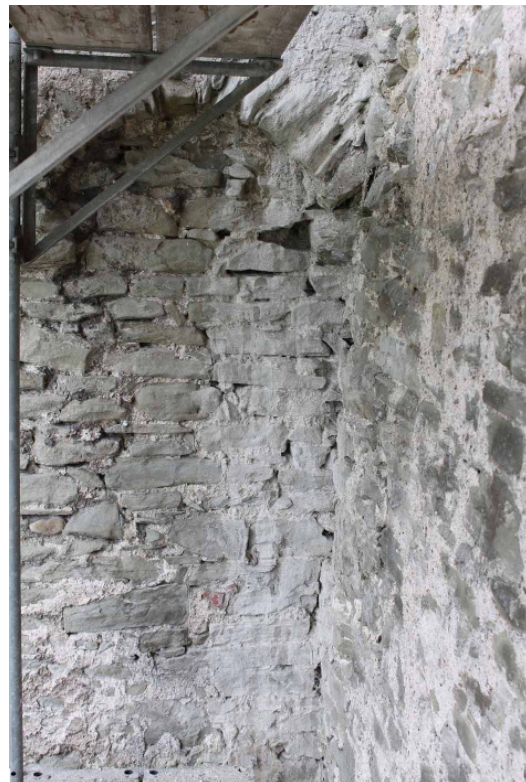
Die Restaurierung der Mauerbereiche am Wachturm war aus Sicht der Flechten von diversen unerwünschten Beeinträchtigungen begleitet. Diese waren u.a. durch die neuen, ungewohnten Umstände bei der Restaurierung des Turmes bedingt. So mussten auch Arbeiten ausgeführt werden, die sich an den Mauerabschnitten bisher nicht aufdrängten und den Einbezug verschiedenster Spezialisten erforderte. Im Rahmen der Arbeiten musste insbesondere mancherorts gebohrt und Material injiziert werden. Aber auch „die regulären Restaurierungsarbeiten“, analog zur Nordseite der Mauerabschnitte, mussten durchgeführt werden. Oft war es schwierig, die Übersicht zu behalten und den Ursachen für die diversen Beeinträchtigungen auf den Grund zu gehen. Klar ist, dass aus der Flechtenperspektive zahlreiche, mehr oder weniger grossflächige, verheerende Beeinträchtigungen der Mauersubstrate statt fanden. So wurden aufgrund der Bohrungen an diversen Stellen die Gesteinsflächen und damit die vorhandenen Flechten über mehrere Gerüstetagen vollständig mit Sedimentwasser übertüncht. Dies führte durch den auch ästhetisch störenden weissen Belag zu grösseren Verlusten bei den gesteinsbewohnenden Flechten. Davon wurde auf der Ostseite unerfreulicherweise auch der an den Wachturm angrenzende Mauerabschnitt in Mitleidenschaft gezogen.

Abbildung 25: Die grossflächig deckenden Verunreinigungen mit Sedimentwasser im Bereich der Bohrungen sind für vorhandene Flechtenlager in diesem Ausmass zerstörerisch, links auf der Westseite des Wachturms, rechts auf der Ostseite mit Beeinträchtigung des benachbarten Mauerabschnitts.

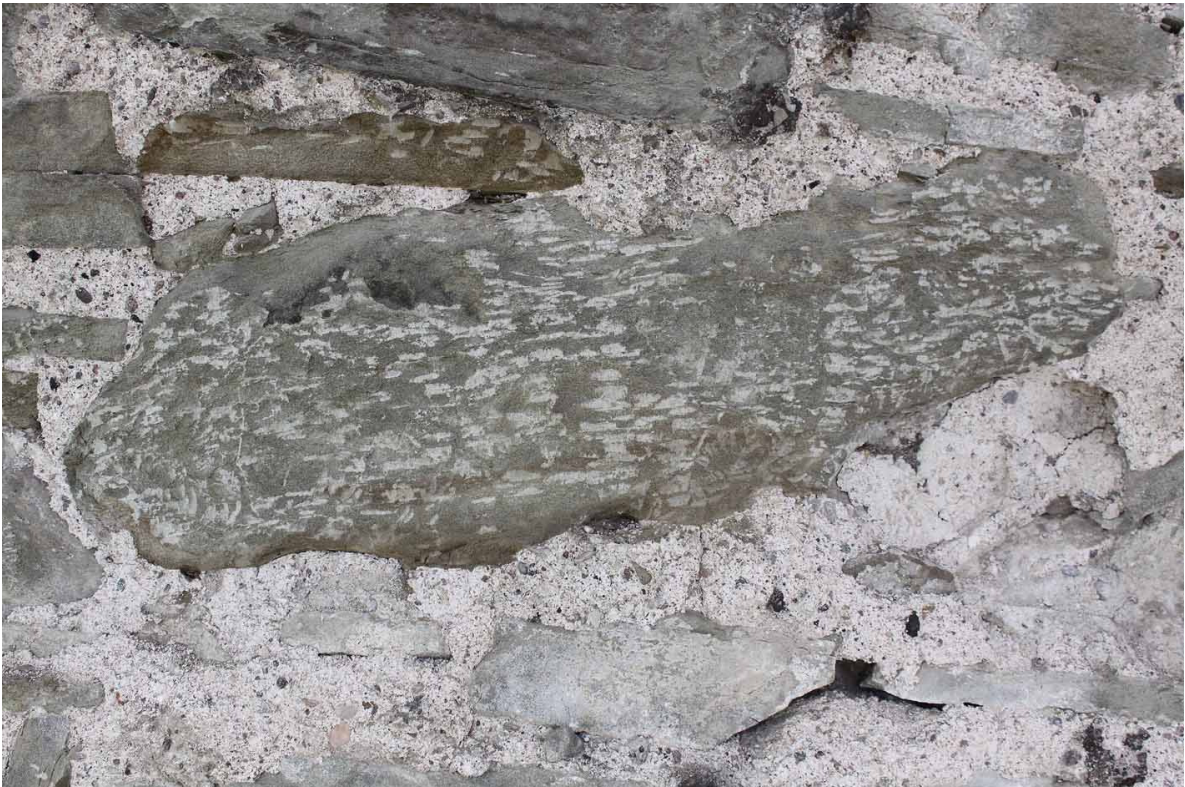
Im Weiteren ist die durchgeführte, massive mechanische „Säuberung“ der zahlreichen, offen liegenden Sandsteinflächen sehr bedenklich. Dabei wurden die Sandsteinblöcke regelmässig mit dem Meissel bearbeitet, was einerseits zum totalen Verlust der vorhandenen Flechtenlager führte, andererseits restaurationstechnisch weitgehend überflüssig erscheint. Ebenso unerwünscht ist die stellenweise durchgeführte, mechanische Reinigung der Gesteinsoberflächen mit der Stahlbürste.

Abbildung 26: Die offen liegenden Sandsteinblöcke der Wachturm-mauern wurden vielerorts intensiv mit dem Meissel bearbeitet, für die vorhandenen Flechten mit verheerenden Folgen.

Eine Bearbeitung des offen liegenden Sandsteins mit Hammer und Meissel sollte nur in besonderen Ausnahmefällen durchgeführt werden.

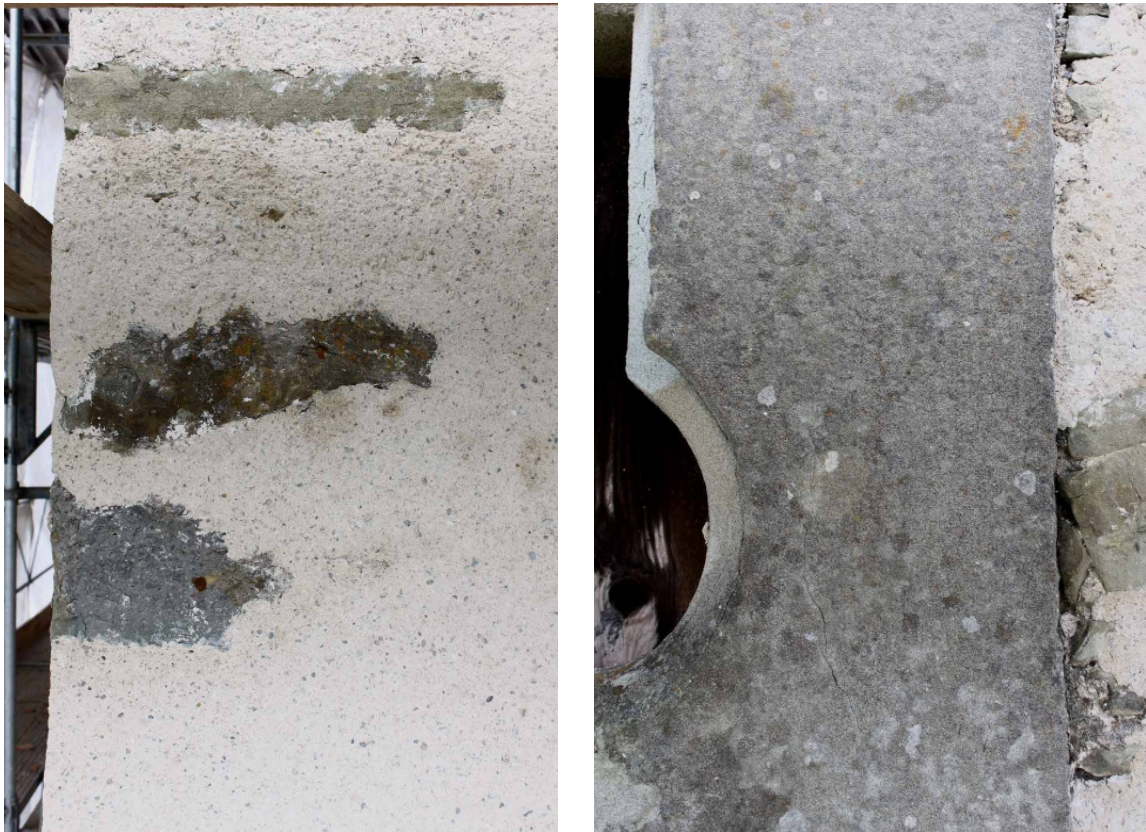
Trotz der massiven, flächigen Zerstörungen des vorhandenen Bewuchs blieben einzelne Partien mit Flechtenvorkommen verschont. Dies auch deshalb, weil die eigentlichen Verputzarbeiten wie vorgesehen durchgeführt wurden. Die Restaurierung im Bereich der kleinen, im Mauerwerk eingelassenen Fenster war aus der Flechtenperspektive erfreulich, wurden doch die einfassen, mit Krustenflechten bewachsenen Sandsteinplatten teilweise unbeeinträchtigt an Ort und Stelle belassen.

Abbildung 27: Die eigentlichen Verputzarbeiten wurden wie üblich gut ausgeführt, so dass einzelne Sandsteinblöcke mit ihrem Flechtenbewuchs intakt erhalten blieben (links). Auch der Erhalt der Sandsteinplatten im Bereich der Fenster ist aus Sicht der Flechten erfreulich (rechts).
