Sanierung der Museggmauer – Abschnitt Nölliturm

Schlussbericht zur ökologischen Baubegleitung

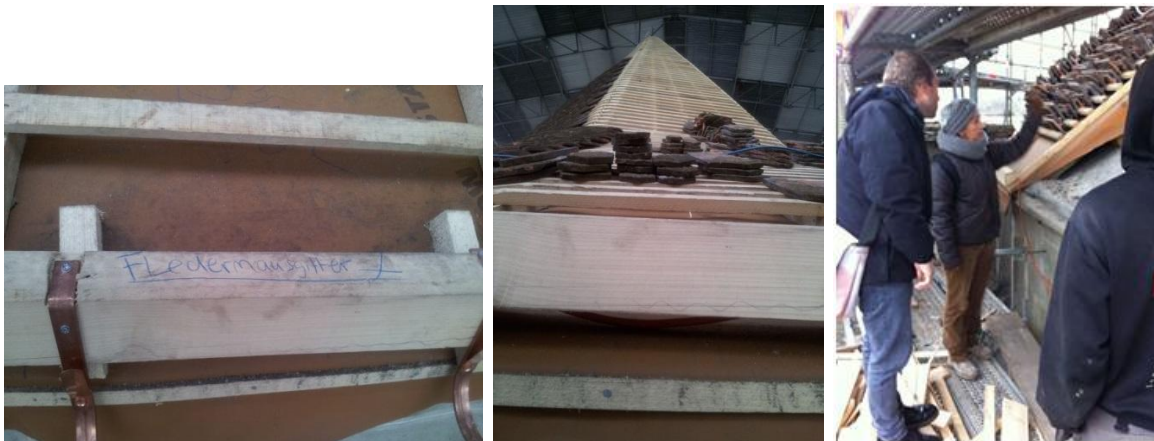
Im Zwischendach wurde über ein Sparrenfeld auf der Südseite ein Fiberglasnetz von der Dachuntersicht bis in den Giebel montiert, um den Fledermäusen eine Kletterhilfe in den Quartieren zu bieten. Als Einschluophilfe wurde das Netz unten am Dachrand herausragend montiert.

Abbildung 1: Der Bereich für die Fledermäuse wurde vorgängig mit den Handwerkern und dem Architekten festgelegt.

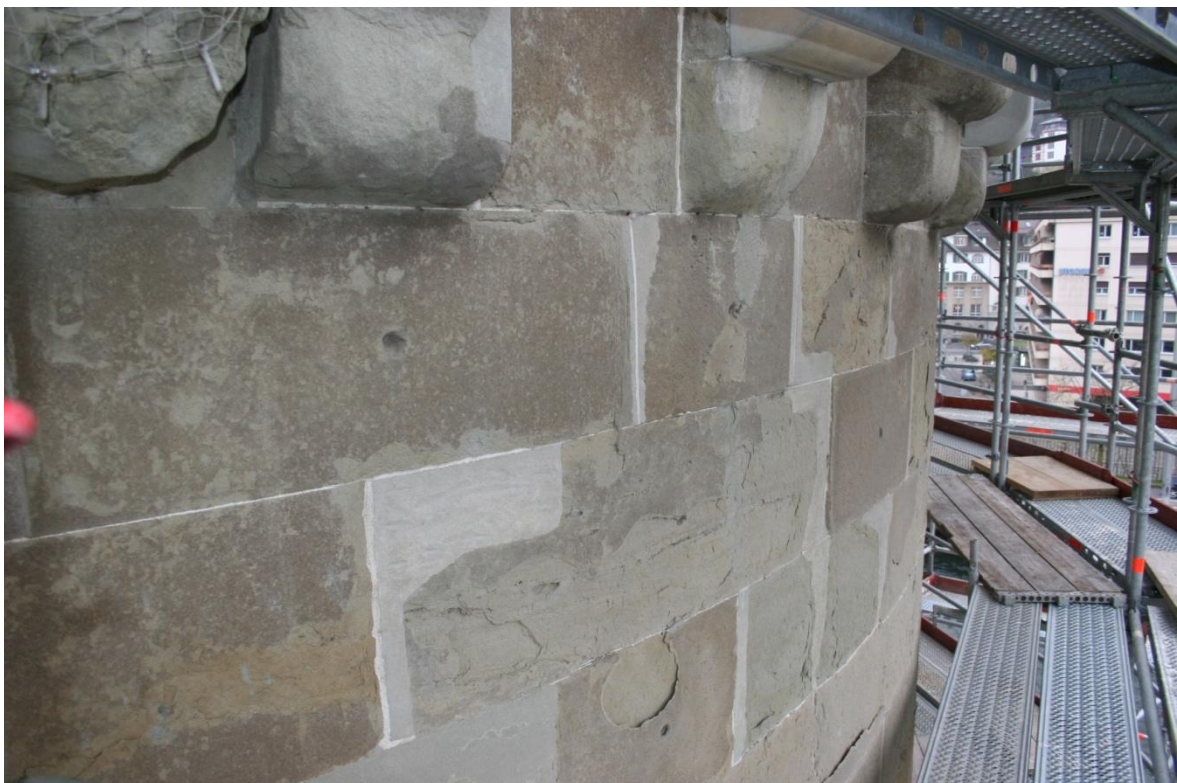
Die Fassaden scheinen rundherum in sehr gutem Zustand zu sein. Es gibt keinerlei Nischen oder Löcher, die für Vögel, Fledermäuse, Eidechsen, Spinnen oder Insekten taugen. Einige Steine weisen oberflächliche Verwitterungen und Absplitterungen auf. Auch unter der Regenrinne gibt es keine Nischen oder Einflugöffnungen für Vögel.

Abbildung 3: Ausschnitt aus der Fassade vor der Sanierung. (Fotos: Sebastian Meyer)

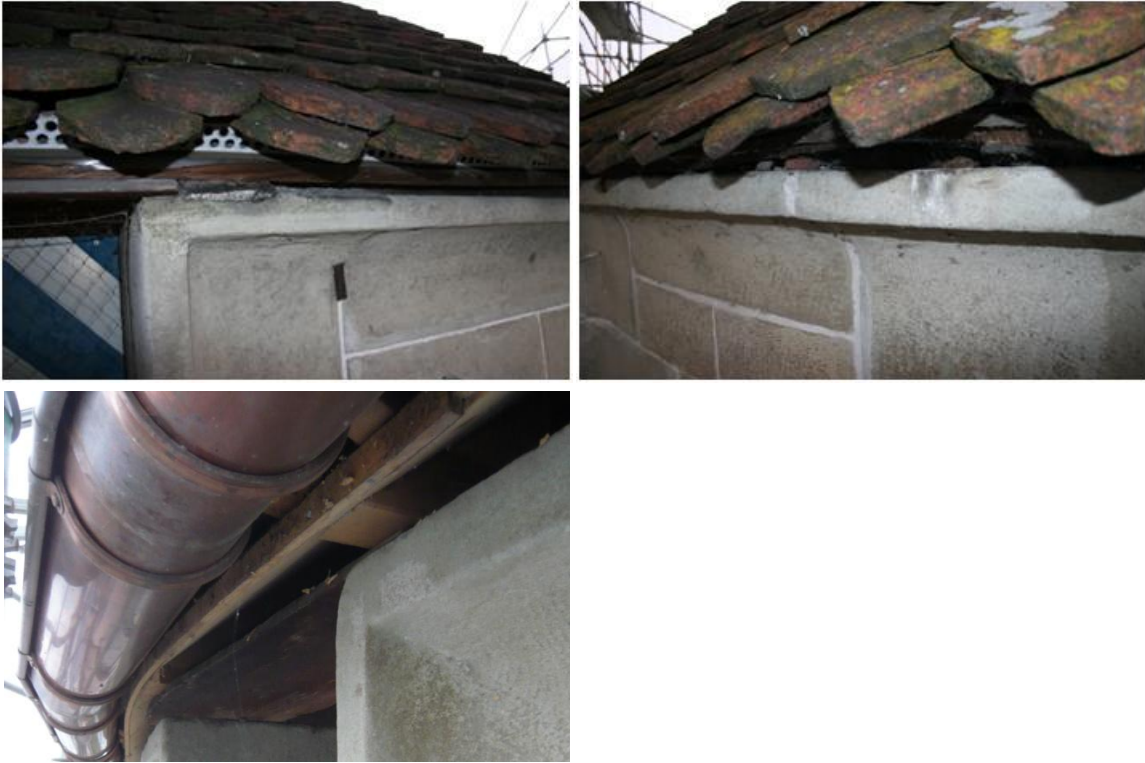
Abbildung 4: Ausschnitte aus dem Übergang von Dach zu Fassade vor (oben) und nach (unten) der sanften Sanierung. (Fotos: 2x Sebastian Meyer, 1x Nils Wimmer)

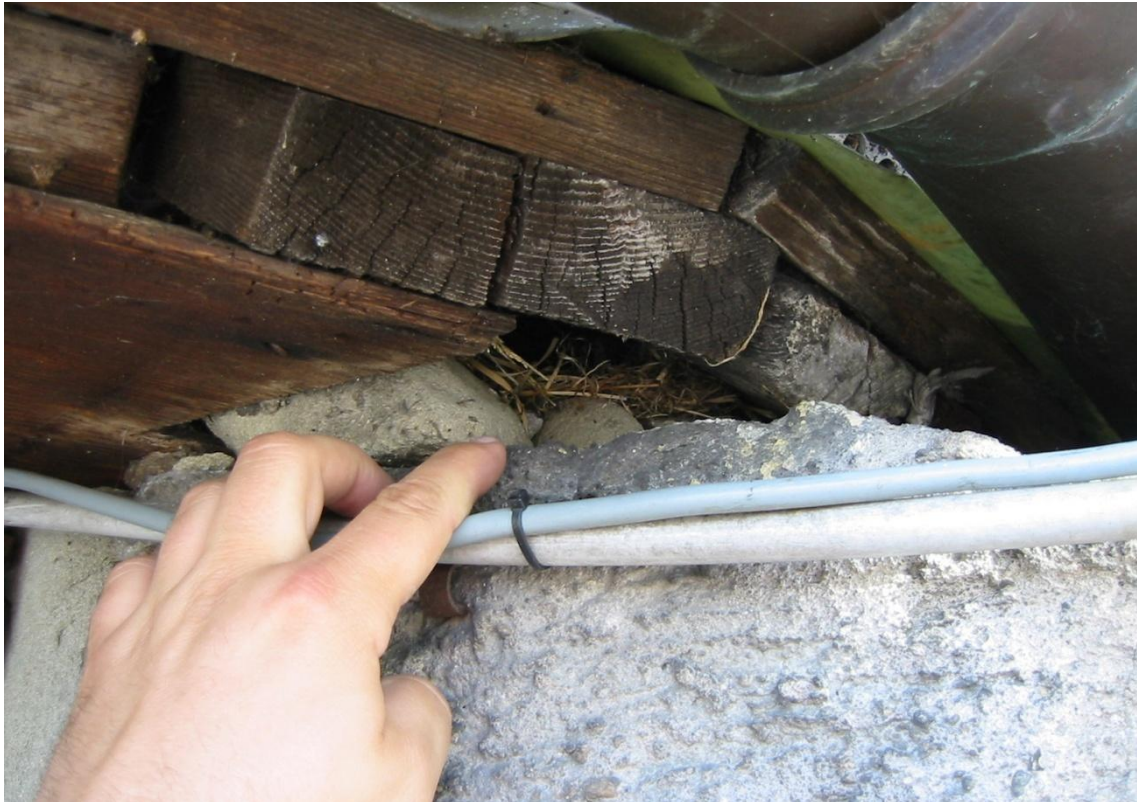
Vom Gerüst aus wurden trotz fehlender früherer Beobachtungen allenfalls vorhandene, potenzielle Brutplätze gesucht. Es konnten aber keine gefunden werden, mit Ausnahme eines verlassenen Hausrotschwanz-Nestes am Übergang zur Museggmauer und eines verlassenen Taubennestes zuhinterst in einem steinernen Wasserspeier.

Abbildung 5: Hausrotschwanz-Nest auf Mauerkrone am Übergang von Nölliturm zur Museggmauer. (Foto: Sebastian Meyer)

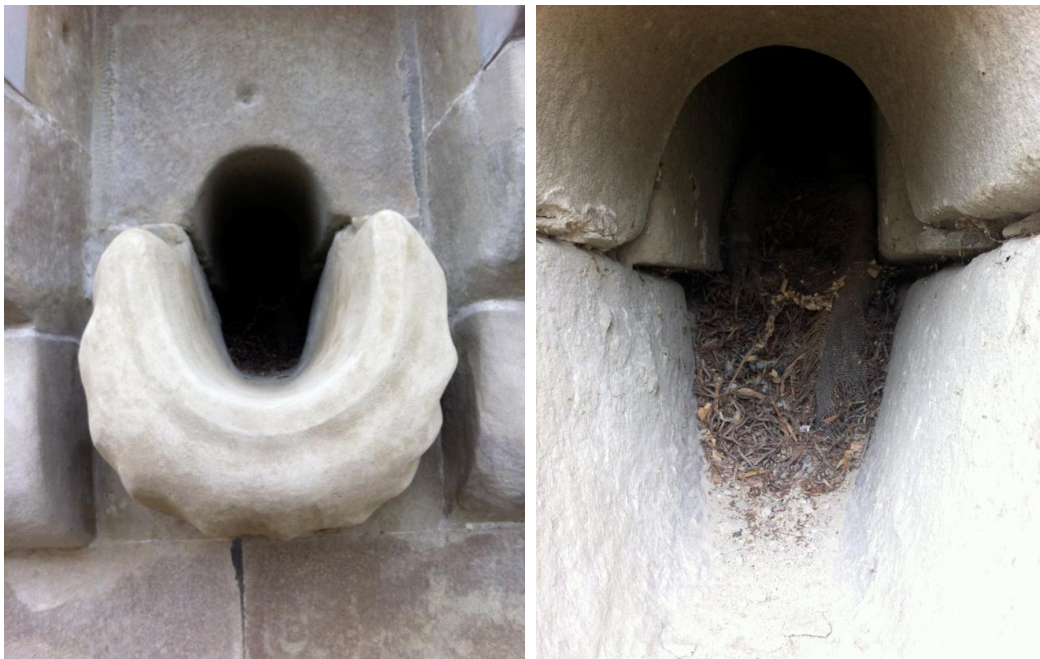
Abbildung 6: Taubennest in einem steinernen Wasserspeier vor der Sanierung. (Fotos: Sebastian Meyer)

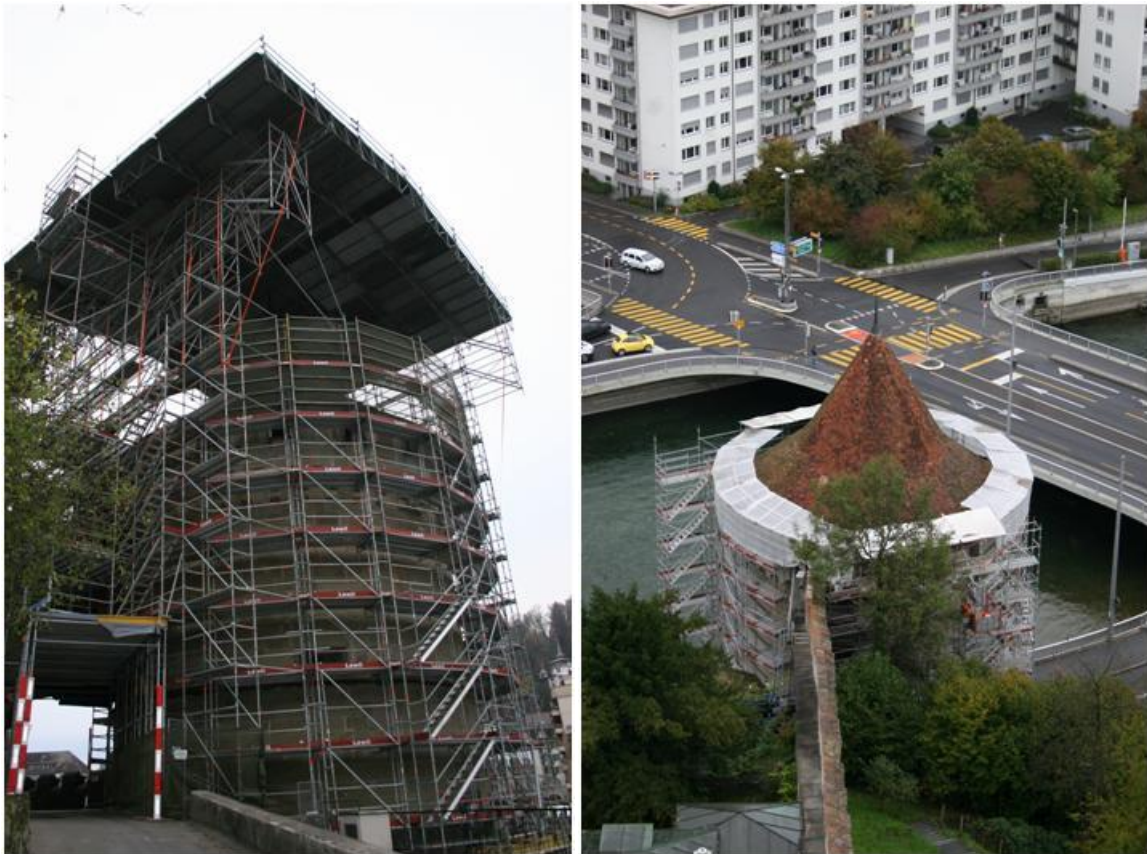
Abbildung 7: Nölliturm mit Gerüst, links mit Dachgerüst, rechts ohne. (Foto: Sebastian Meyer)

Obwohl vor der Sanierung keine Mauersegler-Brutplätze vorhanden waren, wurde geprüft, ob im Traufbereich des Daches, hinter der Regenrinne, Mauersegler-Brutplätze eingerichtet werden können. Aufgrund der Konstruktion des Dachrandes war es aber nicht möglich, Nischen für Mauersegler oder andere Vögel einzurichten.

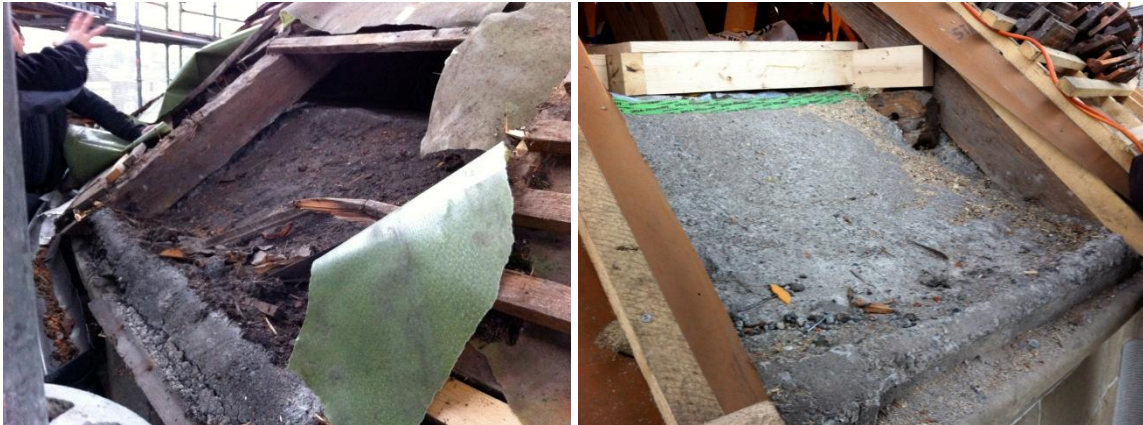
Abbildung 8: Dachkonstruktion ohne Möglichkeiten für Vogelbrutplätze vor Beginn (links) und kurz vor Abschluss der Sanierung. (Fotos: Sebastian Meyer)

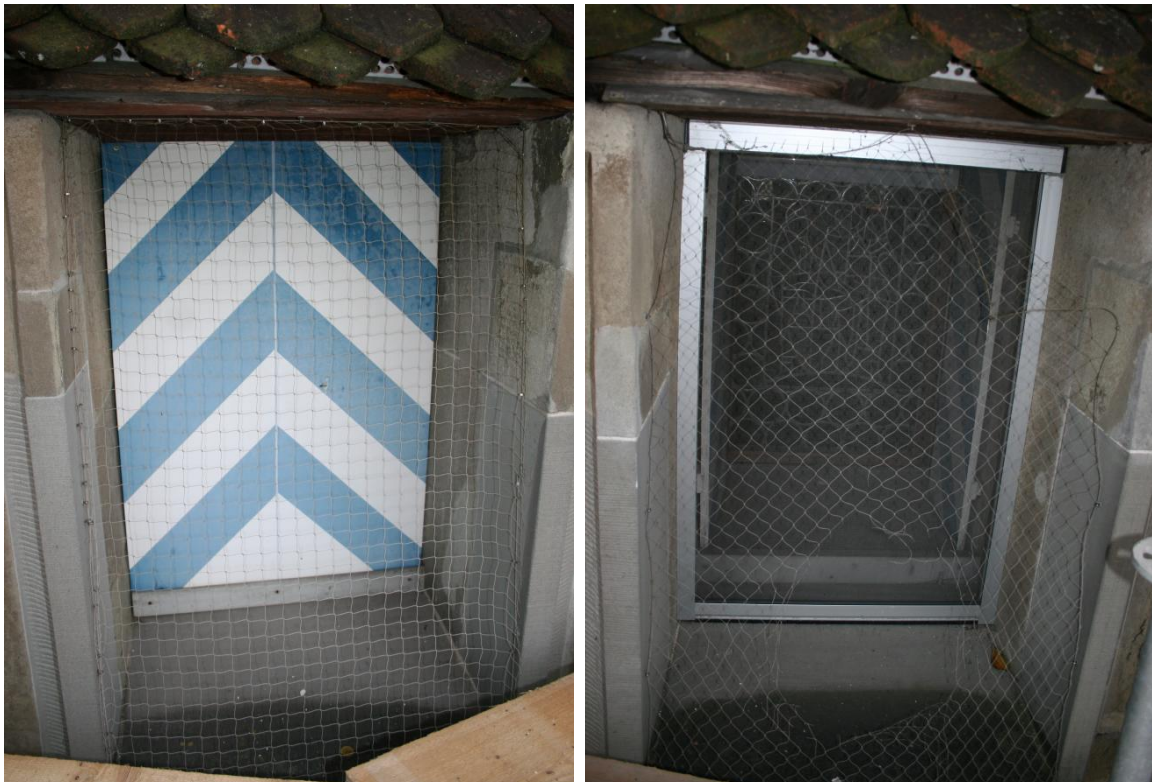
Abbildung 9: Fenster mit Taubenabwehrmassnahmen mit Netz. (Fotos: Sebastian Meyer)

Spezielle Abwehrmassnahmen mussten gegen Strassentauben ergriffen werden. So wurden alle Fenster, grossen Nischen, steinernen Wasserspeier und steinernen Wappen mit Taubenabwehrnetzen versehen.

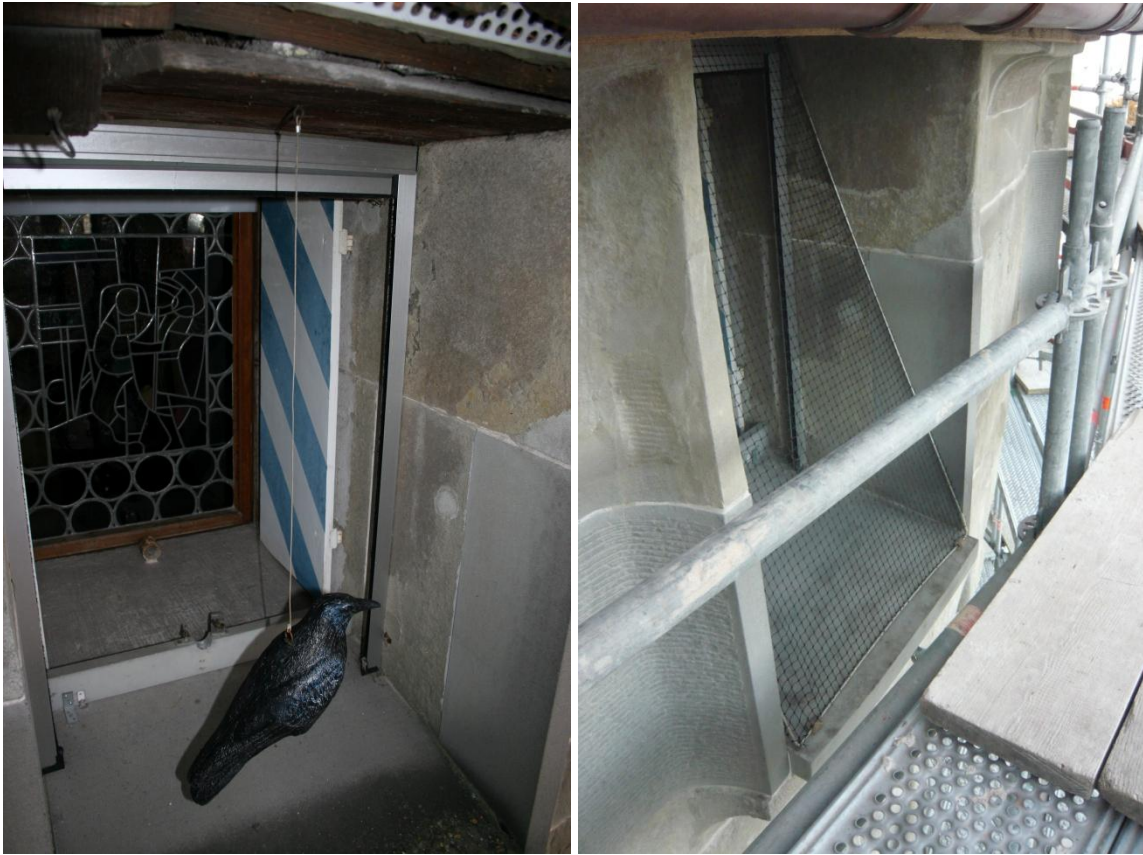
Abbildung 10: Krähenattrappe (links unten) vor und Netz nach (rechts unten) der sanften Sanierung. (Fotos: Sebastian Meyer)

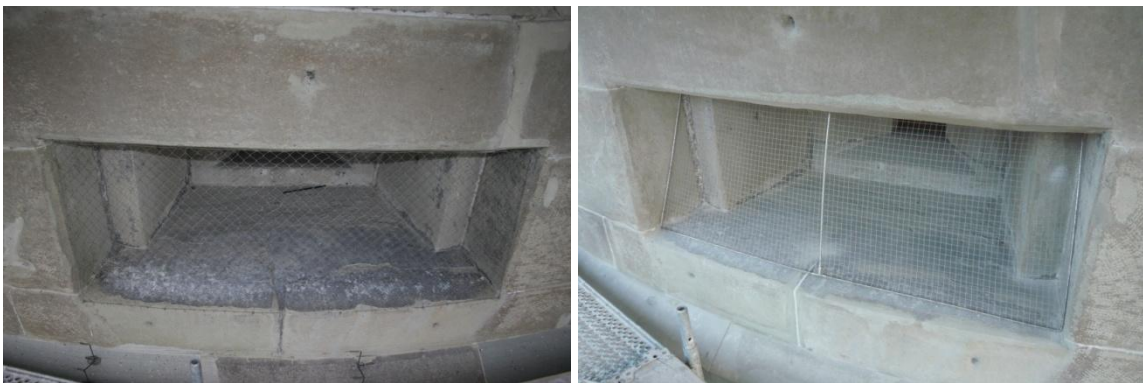
Abbildung 11: Nischen mit Taubenabwehrmassnahmen vor (links) und nach (rechts) der sanften Sanierung. (Fotos: Sebastian Meyer und Nils Wimmer)

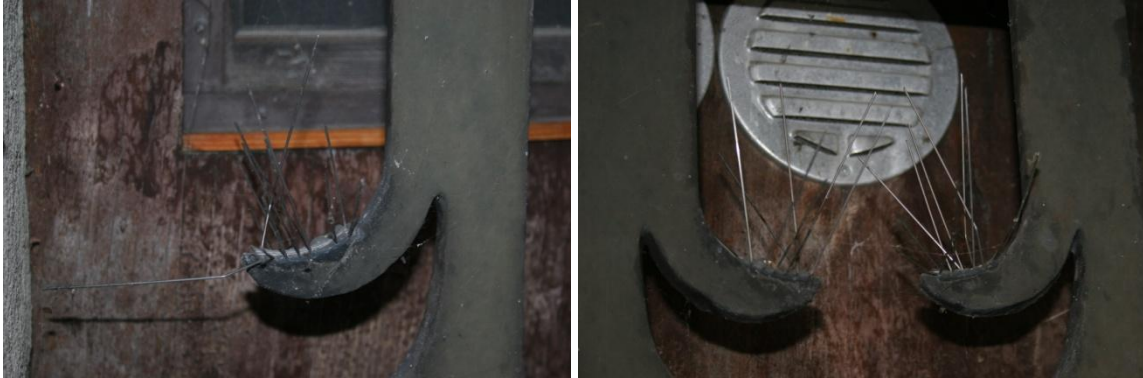
Abbildung 12: Türe über der Brüggligasse mit Taubenabwehrspikes vor der Sanierung. (Fotos: Sebastian Meyer)

Bei der Türe über dem Durchgang der Brüggligasse konnten die Taubenspikes entfernt und durch ein Netz ersetzt werden

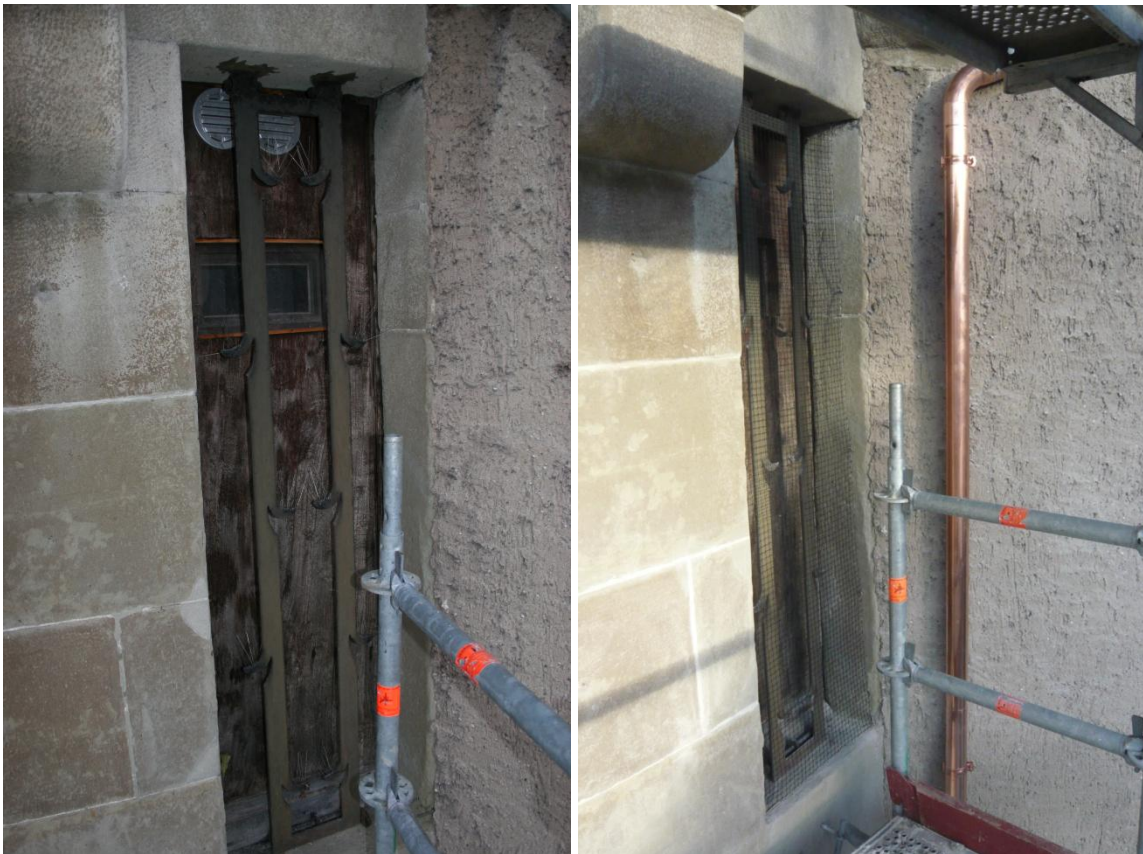
Abbildung 13: Türe über der Brüggligasse mit Taubenabwehrspikes vor (links) und Taubenabwehrnetz nach (rechts) der Sanierung. (Fotos: Sebastian Meyer)

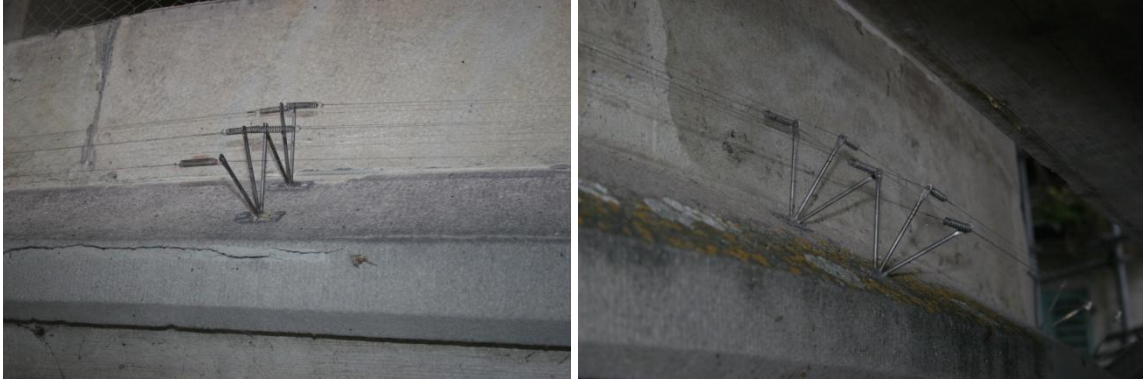
Abbildung 14: Sims mit Taubenabwehrdrähten vor der Sanierung. (Fotos: Sebastian Meyer)

Die Taubenabwehrdrähte auf dem steinernen Sims rund um den Nölliturm konnten ersatzlos entfernt werden. Der Sims ist aufgrund seiner Neigung als Sitz- und Schlafplatz für Tauben nicht geeignet.

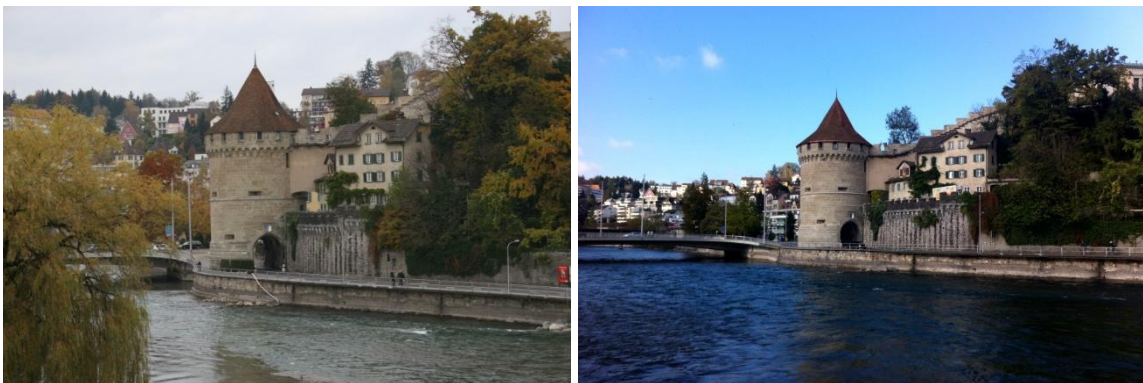
Abbildung 15: Nölliturm vor (links) und nach (rechts) der sanften Sanierung. (Fotos: Sebastian Meyer)

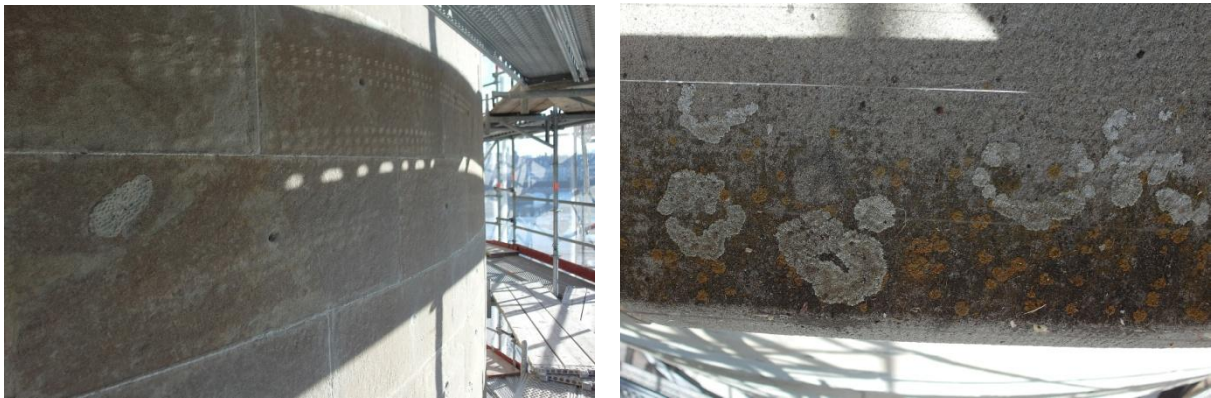
Die Flechtenvielfalt am Gemäuer des Nöllitürms ist sehr bescheiden. Insgesamt konnten 11 Arten beobachtet werden. Sie wachsen ausschliesslich auf den herausragenden Sandsteinsimsen. Die Deckung der teilweise in Rosetten wachsenden Krustenflechten ist stellenweise beachtlich und auffällig. Die Arten kommen ansonsten allesamt weit verbreitet auf Gesteinsunterlagen vor. Die vertikalen Sandsteinmauern sind vollständig flechtenfrei. Auch auf den dünnen Mörtelstreifen zwischen den grossen Blöcken konnten nirgends Flechten beobachtet werden.

Abbildung 16: Die Sandsteinmauern des Nöllitürms sind vollständig flechtenfrei. Einzig die herausragenden Sandsteinsime beherbergen auf ihren Oberflächen einige Krustenflechtenarten (rechts), darunter die Mauerflechte (*Lecanora saxicola*).

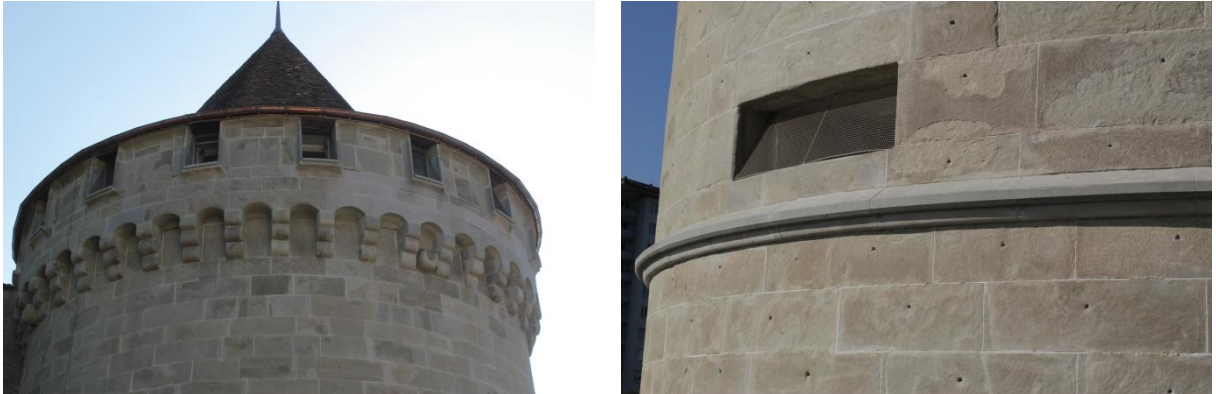
Eine detaillierte Beurteilung der Simse konnte nicht mehr auf dem Gerüst durchgeführt werden. Die Einblicke aus der Umgebung lassen jedoch erahnen, dass aufgrund der intensiven Restaurierungsarbeiten und der anschliessenden Reinigung der Sandsteinoberflächen wohl die meisten Lager der Krustenflechten auf den Sandsteinsimsen verschwanden. Es ist davon auszugehen, dass sich diese dort und auf anderen reicher strukturierten Bauelementen bald wieder ansiedeln werden.

Abbildung 19: Wie bereits vor der Restaurierung sind die Sandsteinmauern des Nölliturms vollständig flechtenfrei. Auch die verschiedenen herausragenden Elemente, insbesondere die Sandsteinsime tragen nach den Restaurierungsarbeiten keine Flechten mehr.
