Sanierung der Museggmauer – Abschnitt Männliturm

Schlussbericht zur ökologischen Baubegleitung

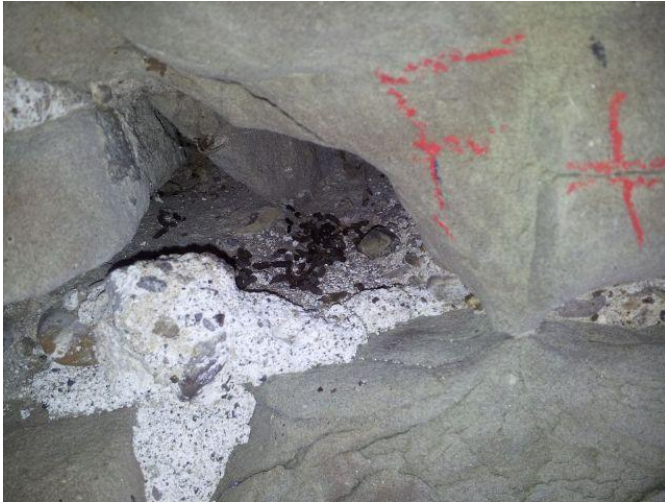
Auf allen Seiten wurden Fledermausquartiere gefunden (Kotansammlungen). Besonders zu erwähnen sind die Kotansammlungen hinter dem Putz der Südseite.

Abbildung 1: Die Höhlen mit Kotnachweisen wurden mit F+ bezeichnet.

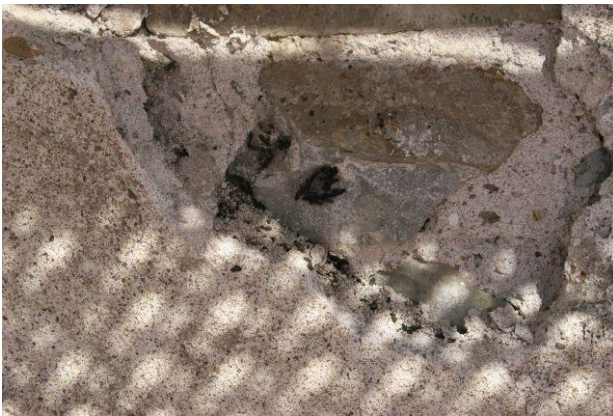
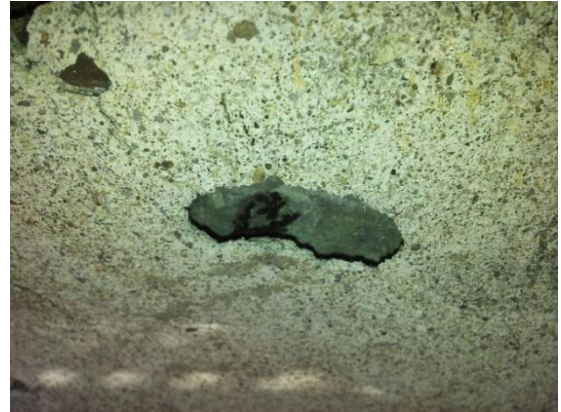
Abbildung 2: Bemerkenswert waren die Kotansammlungen hinter dem aufgesprengten Putz der Südseite.

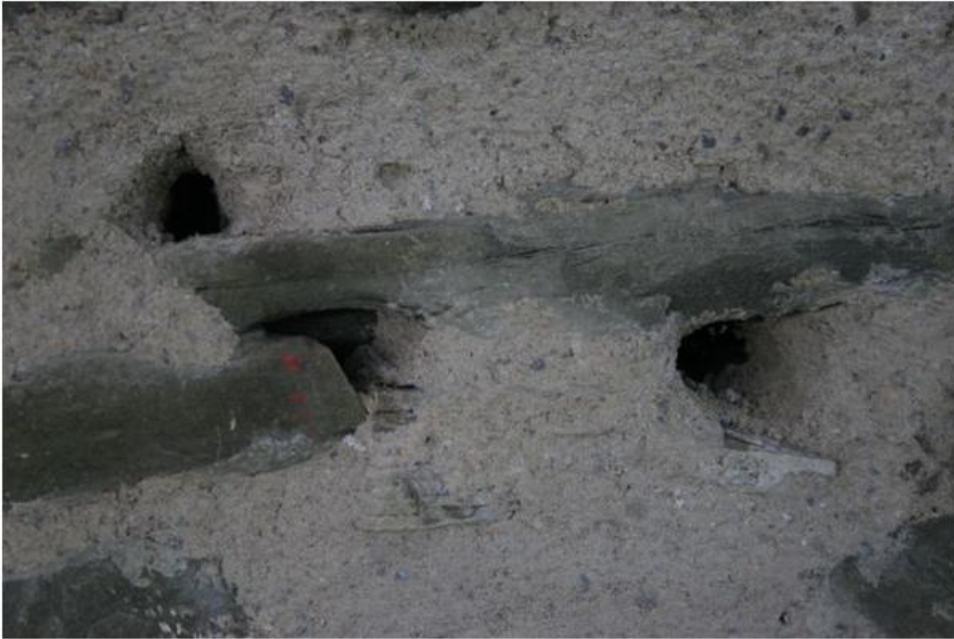
Abbildung 3: Beispiele von Fledermausnischen nach der Sanierung.

Es wurden wieder sehr viele Löcher und Spalten für Fledermäuse belassen bzw. neu geschaffen! Dank der sehr guten Zusammenarbeit mit den Handwerkern konnten unter den Ziegelbereichen neue Unterschlüpfen geschaffen werden. Obwohl einige der Höhlen zu wenig tief für Fledermäuse sind, bestehen auch nach der Sanierung weiterhin zahlreiche Unterschlüpfen für Fledermäuse am Männlirturm.

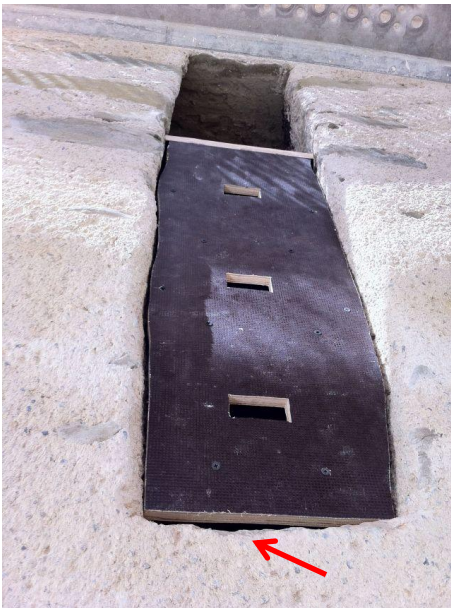
Abbildung 4: In einer Fenster­nische auf der Südseite wurde ein Kombinationskasten Mauer­segler/Fledermäuse integriert. Pfeil: Einsch­lupf für Fledermäuse.

In der Fensternische auf der Südseite konnte erreicht werden, dass ein Kombinationskasten Mauersegler/Fledermäuse in das Mauerwerk integriert wurde.

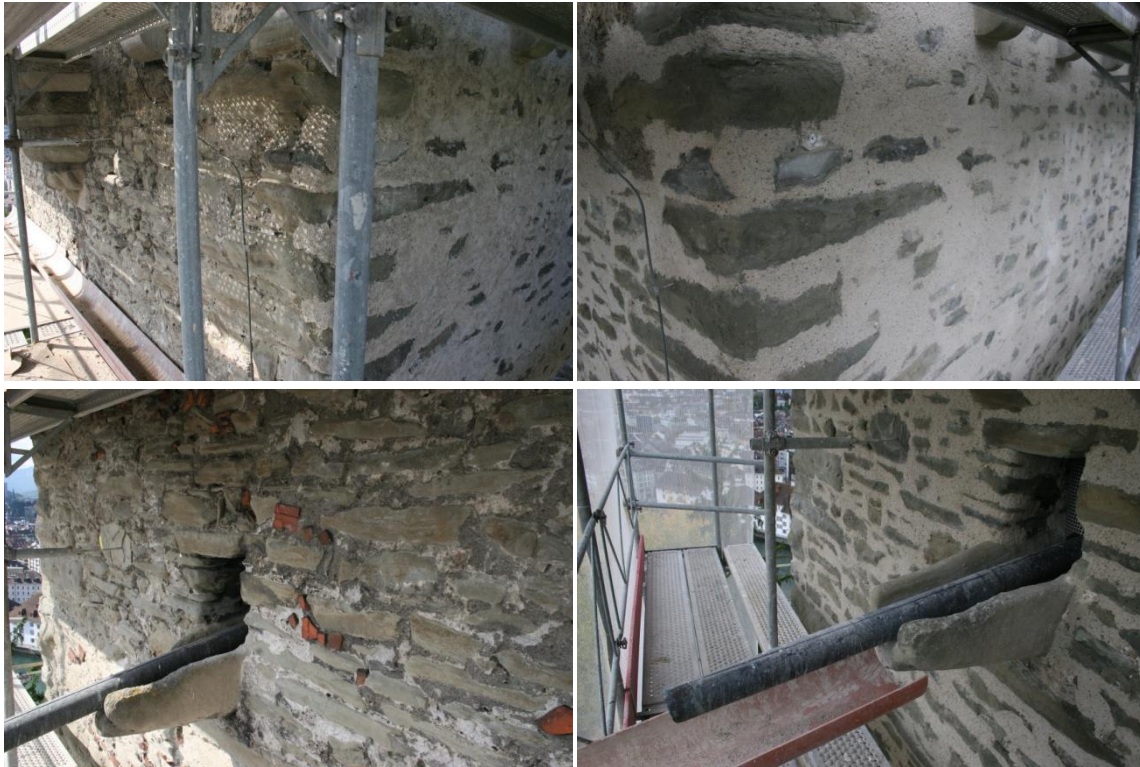
Der Verputz ist auf allen Fassadenseiten noch weitgehend intakt und wenig verwittert, einzig um die Fenster in der Ostfassade herum sind einige Stellen etwas stärker verwittert. Auf der Südseite ist der Verputz stellenweise noch vollständig vorhanden, stellenweise blättert er ab, stellenweise fehlt er bereits. Die Fassadensteine sind teilweise oberflächlich verwittert. Grössere, gut sichtbare Schäden weist der Männlirturm nicht auf. Die Fassaden sind mehrheitlich intakt und wenig verwittert. Deshalb fehlen hier Löcher, Spalten und Ritze für Kleintiere weitgehend. Im Gegensatz zu den Mauerabschnitten hat es am Männlirturm nur einige wenige Mauersegler-Löcher. Dohlen-Brutplätze gibt es in einzelnen grossen, offenen Löchern.

Abbildung 6: Ausschnitte vor (links) und nach (rechts) der sanften Sanierung. (Fotos: Sebastian Meyer)

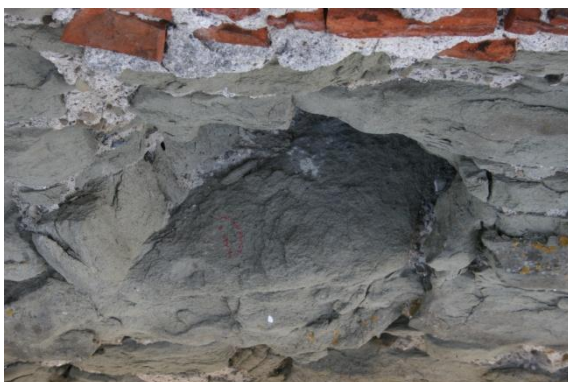
Am Männliturm war die im Jahr 2000 erstmals von Gänsesäger als Brutplatz gewählte Nische von der Sanierung direkt betroffen. Sie brüten allerdings seit 2001, seit Auseinandersetzungen mit Dohlen, welche dieselbe Nische bebrüten wollten, am Zytturm in grossen Nischen. In derselben Nische brütete bis in die 1980er-Jahre ein Turmfalken-Brutpaar. Turmfalken brüten allerdings seit mehr als 10 Jahren nicht mehr an der Museggmauer.

Abbildung 7: In dieser Nische brüteten in den 1980er-Jahren Turmfalken, im Jahr 2000 die erste Gänsesägerin an der Museggmauer; die Nische wird aber auch von Dohlen benutzt. Nische vor der sanften Sanierung. (Fotos: Sebastian Meyer)

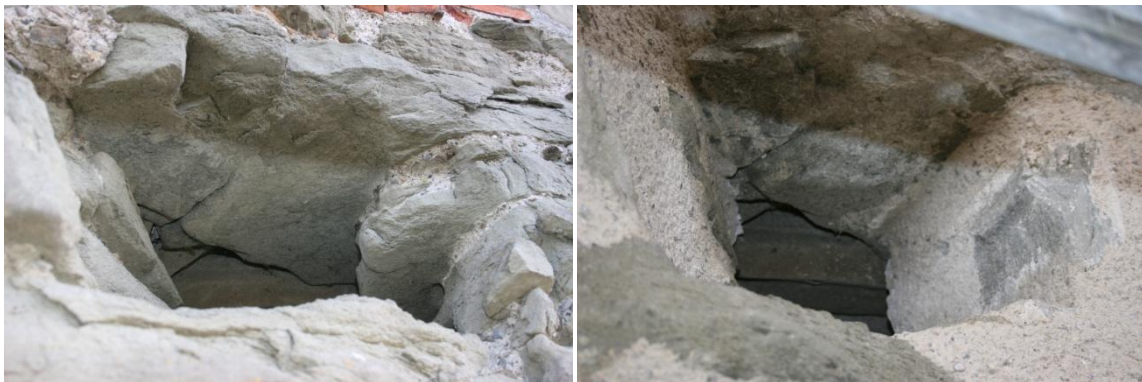
Abbildung 8: Dohlen-Loch vor (links) und nach (rechts) der sanften Sanierung. (Fotos: Sebastian Meyer)

Die kartierten Gänsesäger-, Dohlen- und Mauersegler-Löcher konnten bei der Sanierung grösstenteils erhalten, teilweise sogar stabilisiert werden.

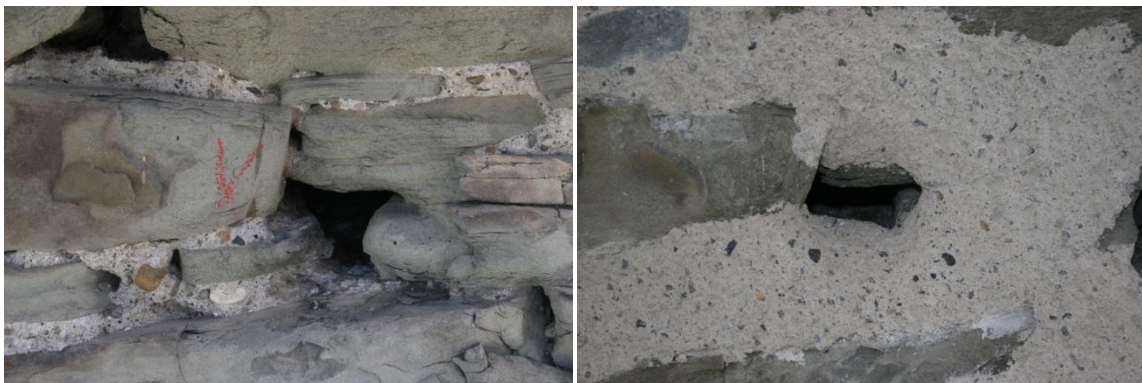
Abbildung 9: Mauersegler-Loch vor (links) und nach (rechts) der sanften Sanierung. (Fotos: Sebastian Meyer)

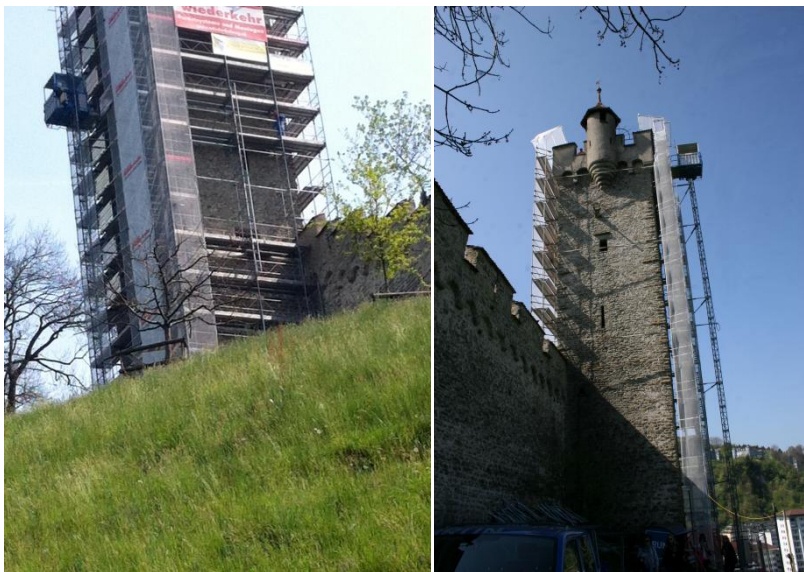
Abbildung 10: Gerüstlücke auf der Westseite (links) und fehlendes Gerüst auf der Ostseite (rechts). (Fotos: Sebastian Meyer)

Um den Mauerseglern während der Brutzeit von Ende April bis Mitte Juli den Zugang zu ihren angestammten Brutplätzen zu ermöglichen, wurde beim Gerüstbau besondere Rücksicht genommen. Als erstes wurde auf der West- und Ostseite, im Gegensatz zur Nord- und Südseite, auf ein Gerüstnetz verzichtet. Als zweites wurde auf der Westseite eine grosse Gerüstlücke eingerichtet, um den hier brütenden Mauerseglern den Anflug zu ihren Nistplätzen trotzdem zu ermöglichen. Das Gerüst auf der Westseite wurde erst Mitte Juli ergänzt. Und die Ostseite wurde erst Mitte August eingerüstet, als die letzten Mauersegler sicher ausgeflogen waren.

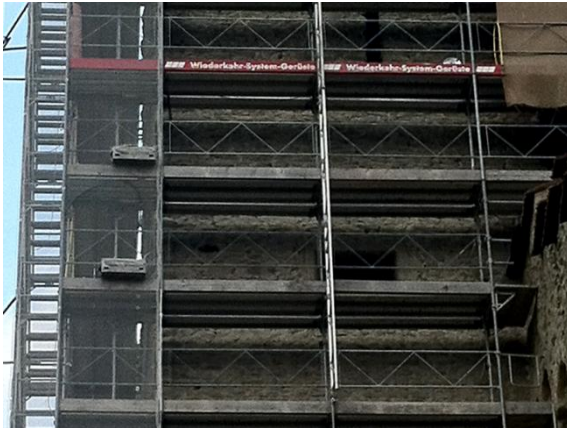
Abbildung 11: Gerüst mit Mauersegler-Ersatzkästen auf der Westseite. (Foto: Sebastian Meyer)

Auf der Westseite und Nordseite wurden am Gerüst Mauersegler-Ersatzkästen montiert, um den Mauerseglern eine Alternative zu den verdeckten, nicht zugänglichen Brutplätzen hinter dem Gerüst zu ermöglichen. Erst einmal, während der Sanierung der östlichen Hälfte des Mauerabschnitts zwischen Wacht- und Zytturm, konnten Anflüge an solche Ersatzkästen beobachtet werden. Umso erfreulicher waren aktuelle Beobachtungen wiederholter Anflüge an die Ersatzkästen am Männliturm. Ein Brutnachweis in einem Ersatzkasten konnte trotzdem nicht erbracht werden.

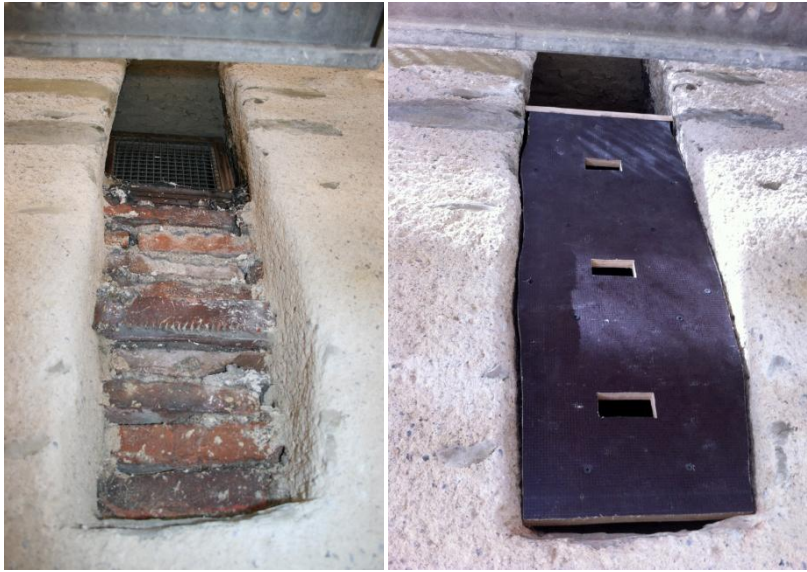
Abbildung 12: Fenster niche auf der Südseite vor (links) und nach (rechts) dem Einbau eines Mauersegler-Fledermaus-Kombikastens. (Fotos: Sebastian Meyer)

Kurz vor dem Abbau des Gerüsts auf der Südseite konnte ein mit Backsteinen teilweise zugemauertes Fenster für Fledermäuse und Mauersegler optimiert werden, indem ein Mauersegler-Fledermaus-Kombikasten in die Fensternische eingebaut worden ist. Herzlichen Dank Thomas Krüger für die „Feuerwehübung“.

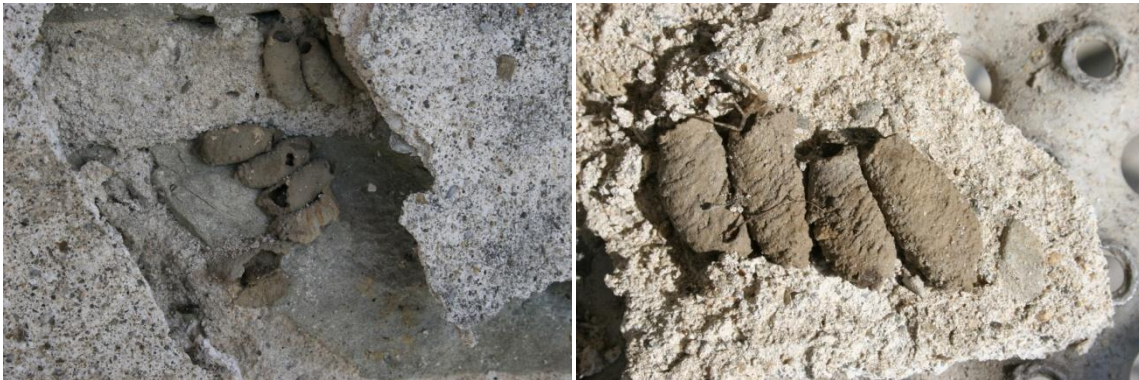
Abbildung 14: Nester von Orientalischen Mörtelwespen hinter abstehendem Verputz auf der Südseite. (Fotos: Sebastian Meyer)

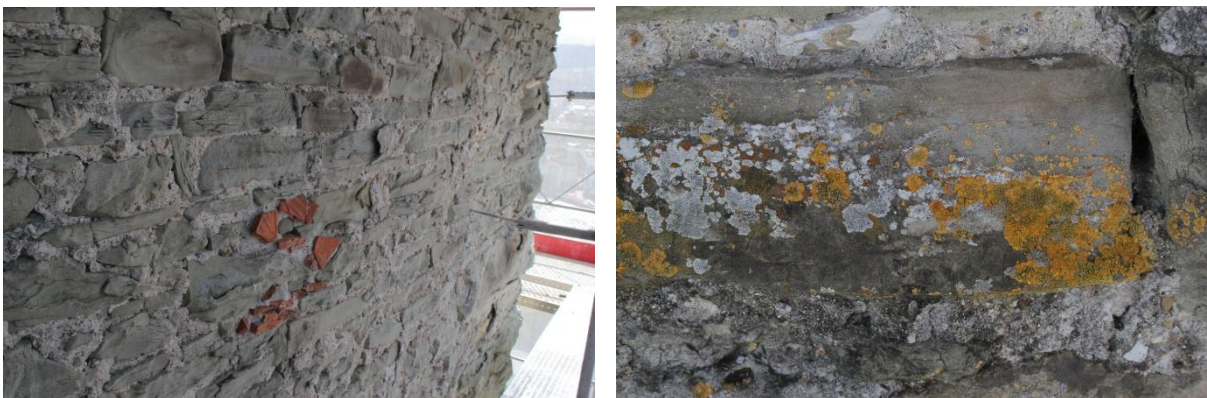
Abbildung 15: Obwohl die Mauerflächen des Männliturms vielerorts tief erodiert sind, finden sich regelmässig intakte Sandsteinblöcke mit einem dekorativen Bewuchs von Krustenflechten.

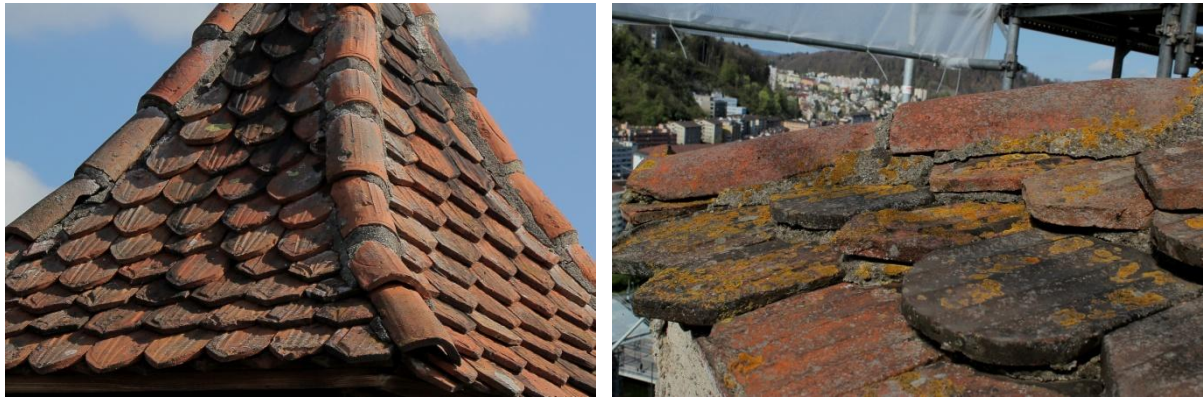
Abbildung 17: An den unbeeinflussten Stellen des Erkerdachs wächst typischerweise die leuchtend gelbe Landkartenflechte (*Rhizocarpon geographicum*). Auf den durch Vögel nährstoffangereicherten Ziegeln der Zinnen dominieren orange, düngungstolerante Flechten.

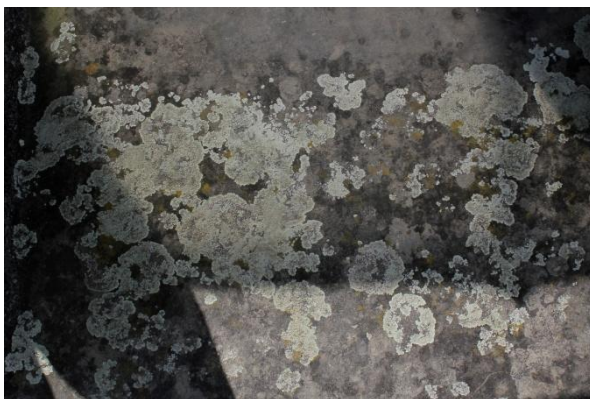
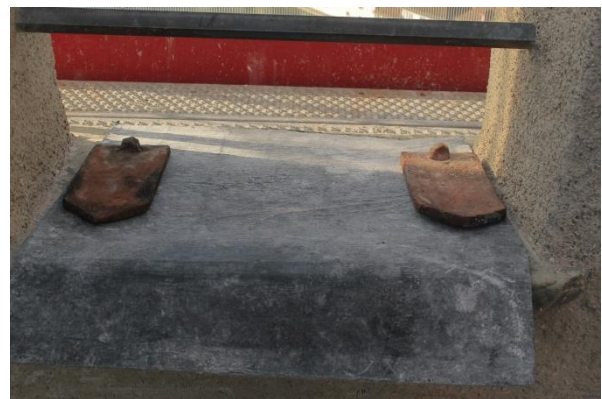
Abbildung 18: Der attraktive Flechtenbewuchs der Sandsteinplatten, u.a. mit der Mauerflechte (*Lecanora saxicola*), wurde mit Gummimatten vor zu grossem Abrieb bewahrt.

Die attraktiven Flechtenrosetten mit ihren Begleitarten auf den Sandsteinplatten der Scharten drohten durch die Nutzung der Scharten als Übergang auf das Gerüst beeinträchtigt zu werden. Zu deren Schutz wurden deshalb Gummimatten auf die Flächen gelegt.

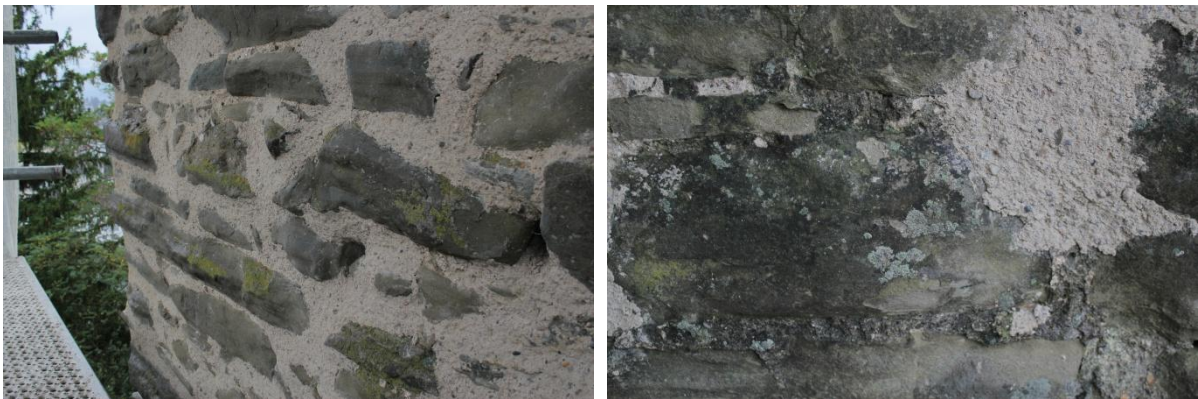
Abbildung 19: Nach den Restaurierungsarbeiten finden sich an den Mauern des Männlitorms immer noch zahlreiche Sandsteinblöcke mit üppigem Flechtenbewuchs. Auch die an unauffälligen Krustenflechten reichen basalen Mauerpartien wurden wo notwendig so verputzt, dass eine Mehrheit der Flechtenlager überdauern konnte (rechts).

Für die nachhaltige Sanierung der Turmmauern erforderten die Restaurierungsarbeiten vielerorts ein Entfernen des sehr lockeren und spröden Sandsteins. Dabei konnten erfreulicherweise an etlichen Stellen herausragende Blöcke mit üppigem Flechtenbewuchs unverändert bleiben. Der Putz wurde so aufgetragen, dass diese Blöcke mehrheitlich unversehrt blieben und die Flechten am Mauerwerk überdauern konnten. Auch an der Turmbasis wurden die Restaurierungsarbeiten so durchgeführt, dass eine Mehrheit der ursprünglichen Flechtenlager erhalten blieb. Trotz der intensiven Restaurierungsarbeiten an den Turmmauern finden sich auch nach Abschluss noch diverse Stellen mit augenfälligem, attraktivem Flechtenbewuchs. Im Übrigen bieten die offenen Sandsteinflächen eine geeignete Grundlage für die zukünftige Ansiedlung von weiteren gesteinsbewohnenden Flechten.

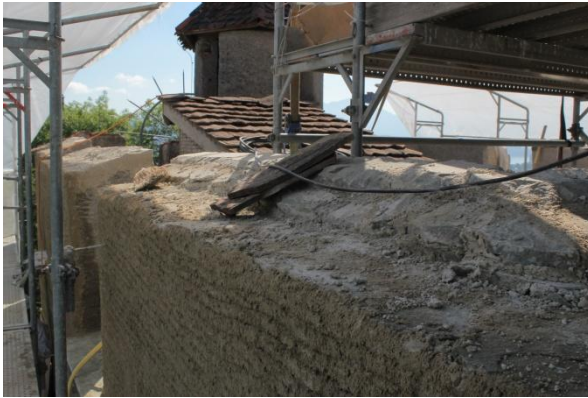
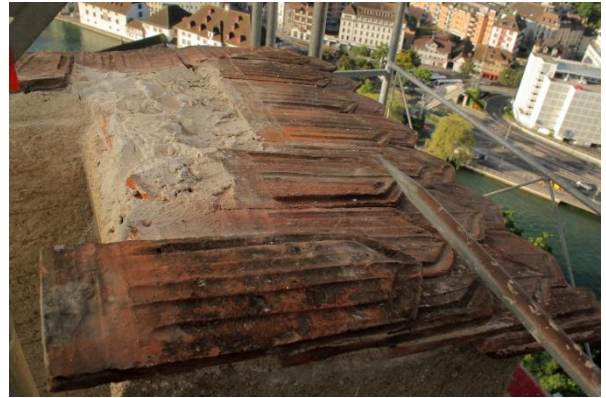
Abbildung 20: Aufgrund der Schäden mussten die Ziegelabdeckungen der Zinnen neu eingedeckt werden. Nach Abschluss der Arbeiten fehlen die auffälligen, nährstofftoleranten Arten. Unscheinbarere Krustenflechten sind nach wie vor vorhanden.

Die Restaurierungsarbeiten an den Ziegelabdeckungen der Zinnen erforderten aufgrund der massiven Mörtelflicke eine gesamthafte Erneuerung. Die Dachziegel mussten mehrheitlich durch andere von gleicher Qualität ersetzt werden. Dabei verschwand auch die Mehrheit des bisherigen Flechtenbewuchs, was aufgrund der betroffenen, trivialen Arten für die Flechtenvielfalt der Museggmauer nicht gravierend ist. Was die Dächer der Erker und jenes des Aufgangs betrifft, mussten nur einzelne Partien, respektive Ziegel ersetzt werden. Bei diesen Dächern blieb die Mehrheit der Dachziegel und damit deren Flechtenbewuchs unversehrt an Ort und Stelle. Nach Abschluss der Arbeiten kann davon ausgegangen werden, dass die bisher vorhandenen Flechtenarten zum grossen Teil nach wie vor auf den Dachziegeln des Männlitorms existieren. Die Verluste beschränken sich auf die nährstoffliebenden Arten und mit der Entfernung der Mörtelflicke auf die ansonsten weit verbreiteten Arten der karbonatreichen

Unterlagen. Aus der Sicht der Flechten kann nach Abschluss der Arbeiten festgestellt werden, dass die Restaurierung der Ziegelabdeckungen des Männliturms gut verlaufen ist.
