Sanierung der Museggmauer – Abschnitt Pulverturm

Schlussbericht zur ökologischen Baubegleitung

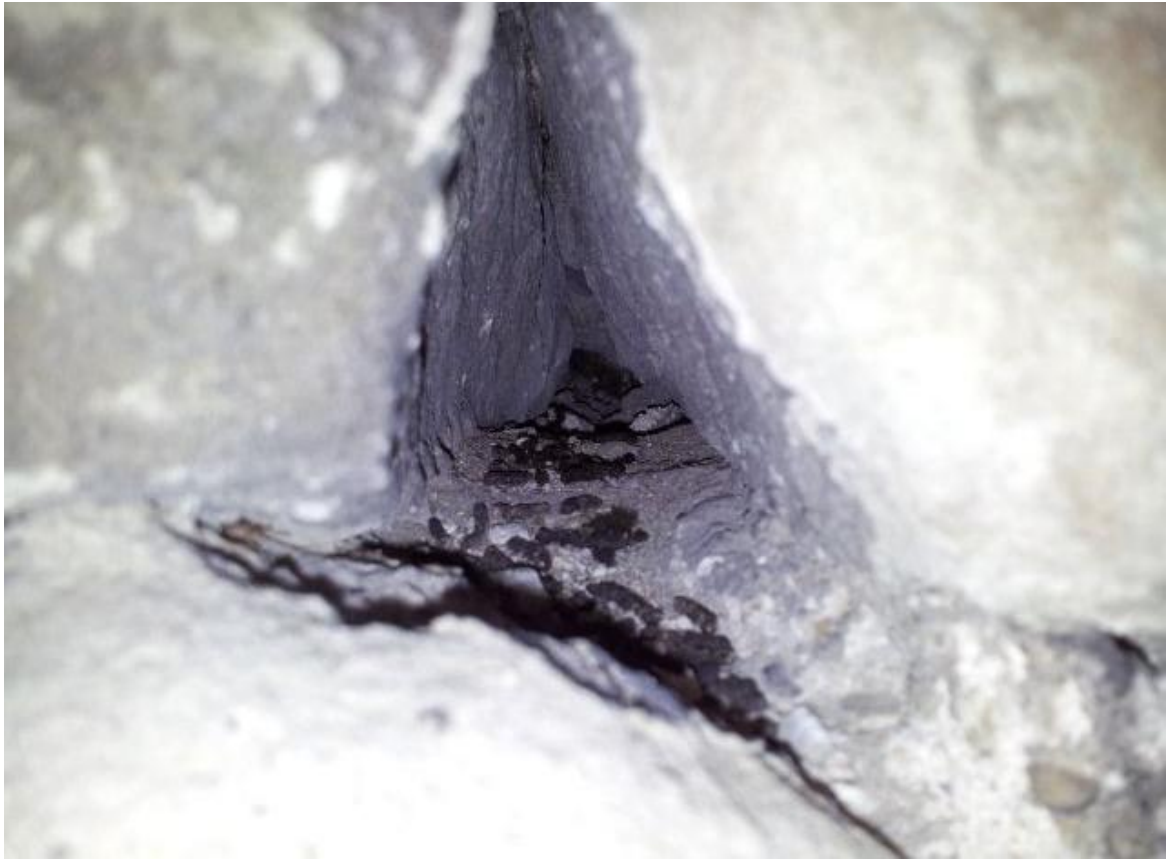
Abbildung 1: Teilweise lag in vielen Mauerlöchern des Pulverturms eine grosse Menge Fledermauskot. Wie bisher immer handelt es sich mit grösster Wahrscheinlichkeit um Kot von Rauhautfledermäusen.

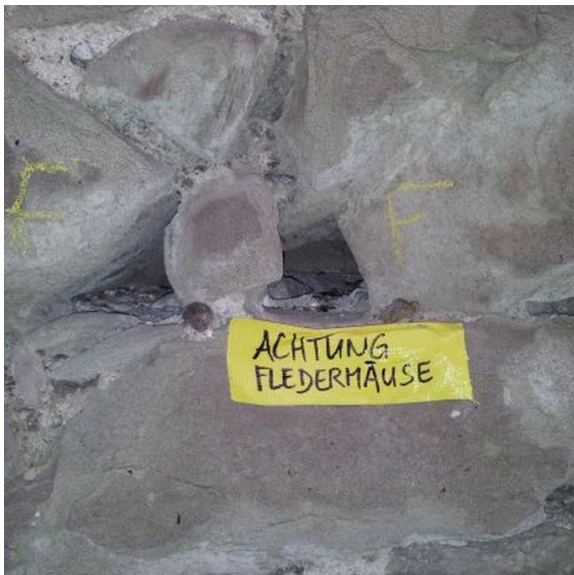
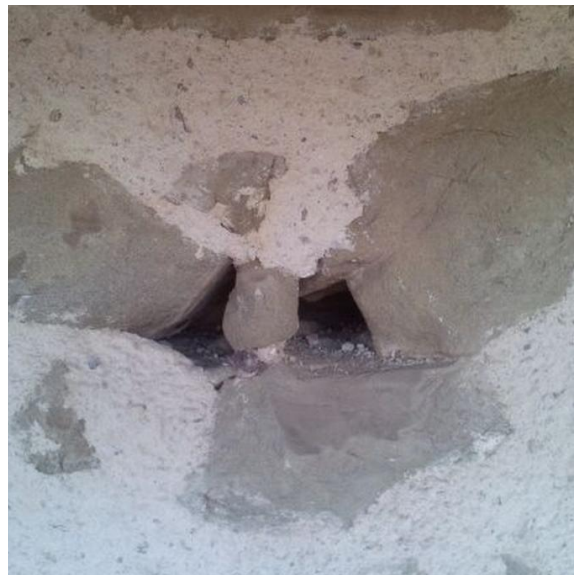
Abbildung 2: Beispiel eines Fledermausquartieres vor (links) und nach der Sanierung (rechts).

Der vielfach schlechte bauliche Zustand des Mauerwerks erschwerte die aus Sicht des Fledermausschutzes erwünschte Erhaltung einer möglichst grossen Anzahl von Höhlen und Löchern. Deshalb stand die Erhaltung von Fledermaushöhlen mit Kotnachweis im Vordergrund. Darüber hinaus wurden im Gemäuer einige neue Unterschlüpfе geschaffen. Obwohl diese nicht alle tief genug und für Fledermäuse wirklich geeignet sind, bleiben schliesslich genügend Unterschlüpfе für diese Tiere.

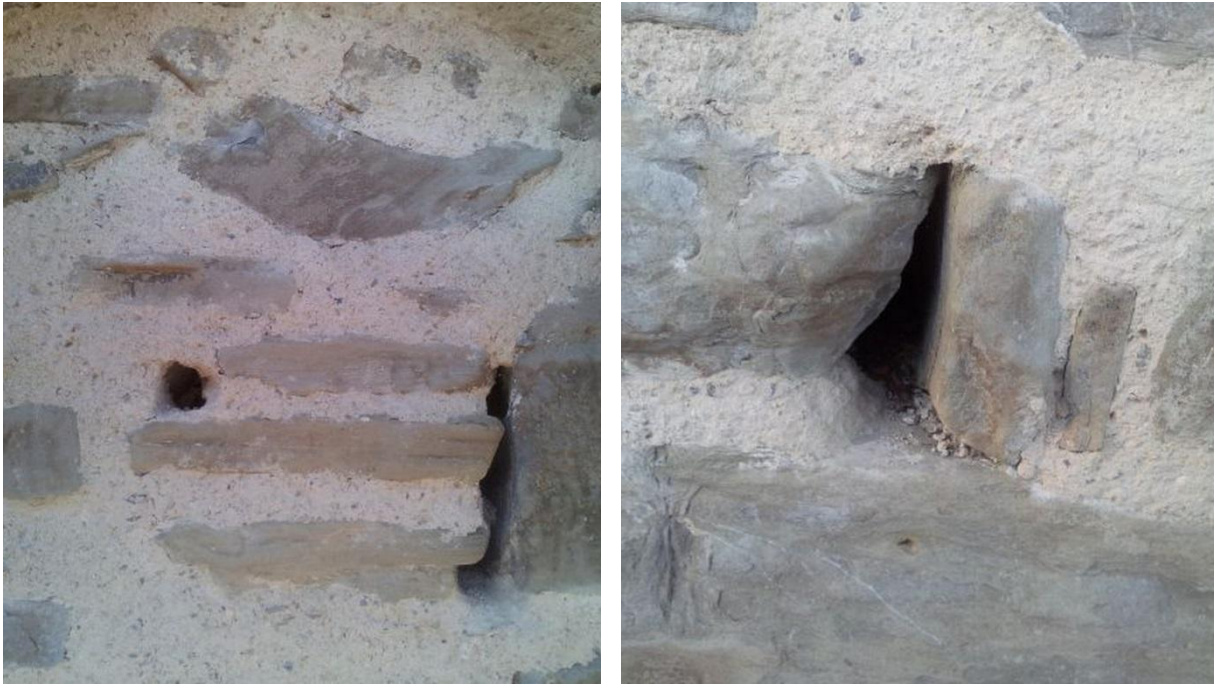
Abbildung 3: Fledermäuse nutzen Einschupflöcher verschiedenster Formen. Dem wurde bei den Sanierungsarbeiten beim Pulverturm vorbildlich Rechnung getragen.

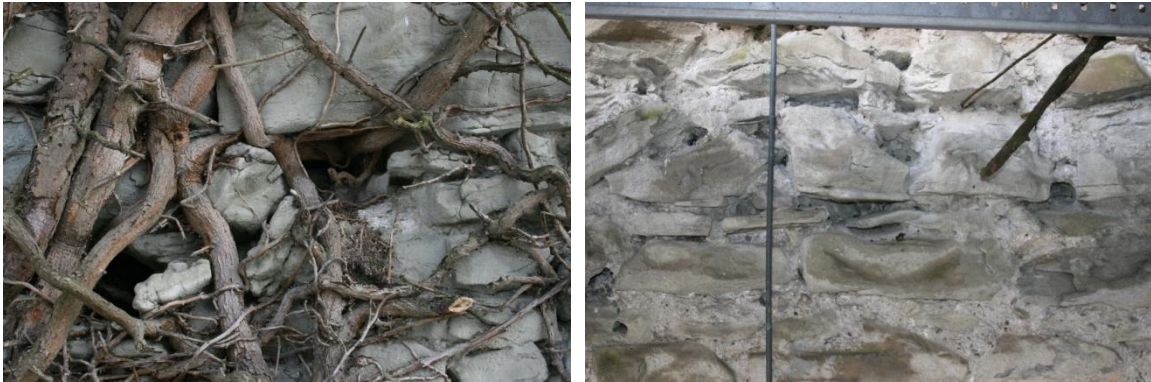
Drei von vier Fassaden unterscheiden sich in Bezug auf Bewuchs, Verwitterung und Struktur nicht. Etwa zwei Drittel des Pulverturms war vor der Sanierung grossflächig mit Efeu überwachsen, einzig die obersten Etagen waren frei. An vielen Stellen hat der Efeu offensichtlich das Mauerwerk beschädigt. Die nicht überwachsenen Teile sind sehr stark verwittert, sodass fast keine Nischen für Brutvögel vorhanden sind. An vielen Stellen ist der Mörtel zwischen den Steinen deutlich ausgewaschen und auffallend viele Steine sind kaputt.

Abbildung 8: Fassadeausschnitt mit Efeuschäden. (Fotos: Sebastian Meyer)

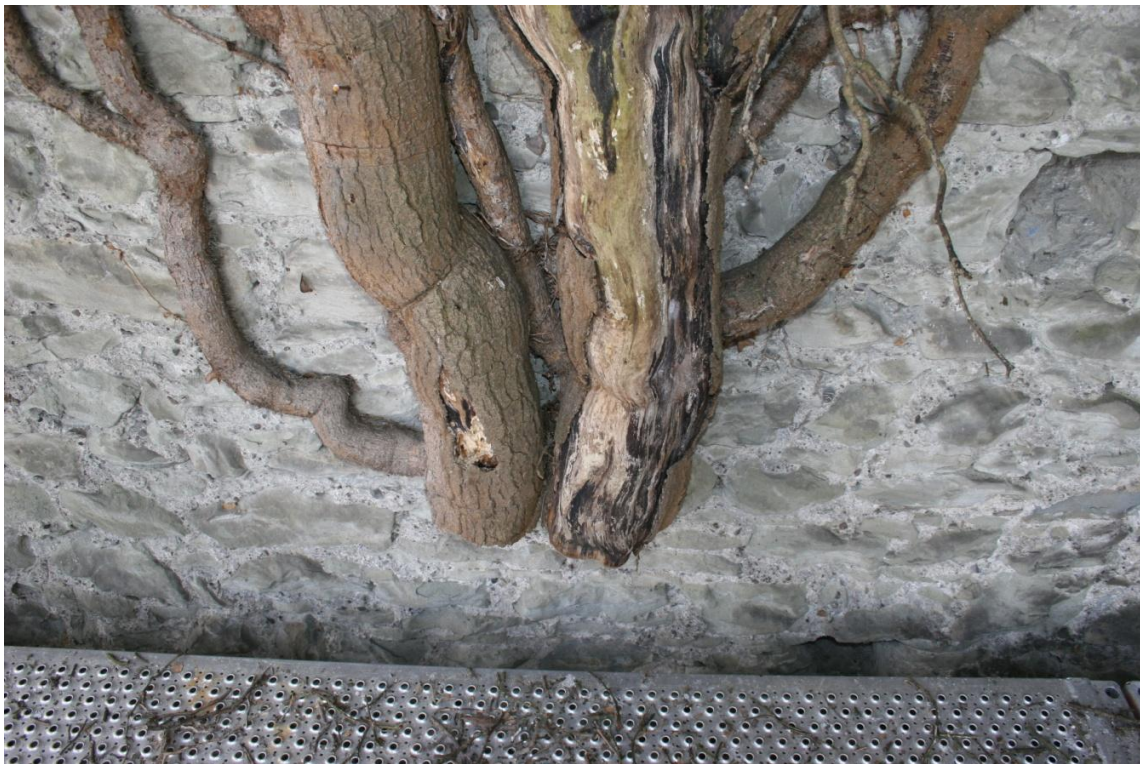
Abbildung 9: Trotz abgetrenntem Wurzelstock hat der Efeu überlebt, indem er Wasser mit seinen Haftwurzeln aus der Fassade und Luft herauszog. (Fotos: Sebastian Meyer)

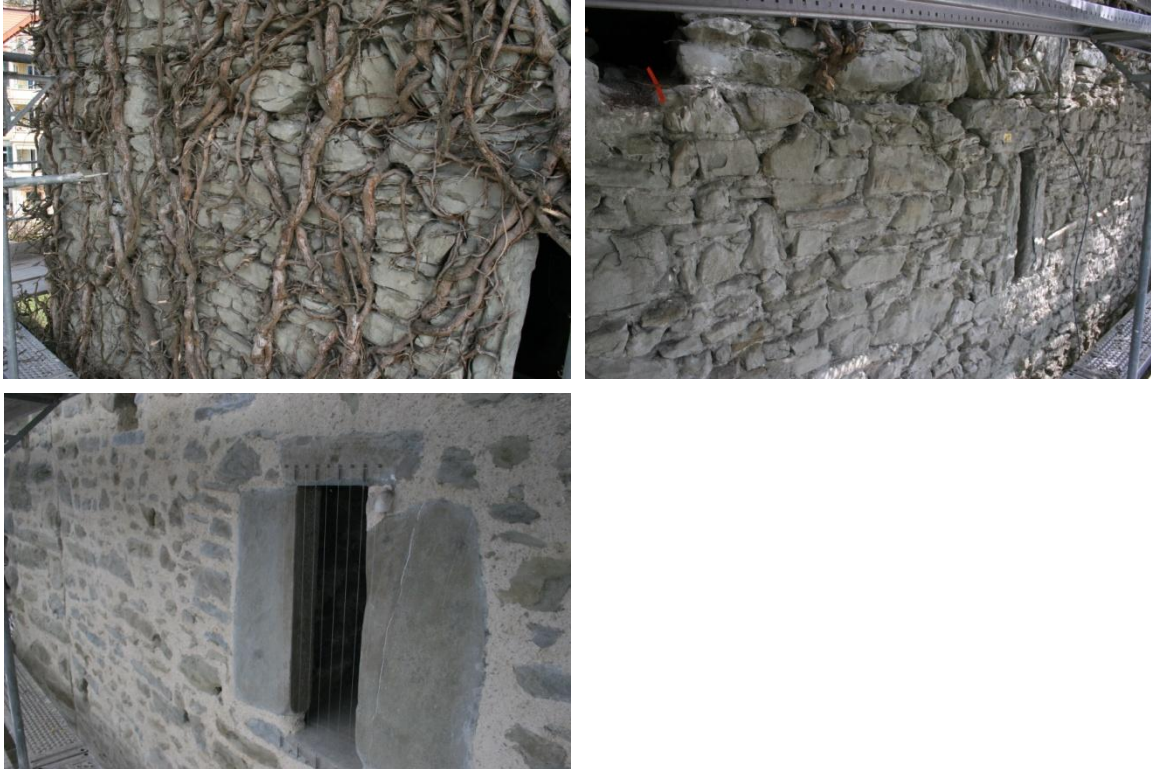
Nach Entfernen des Efeus wurde eine Nachkartierung der freigelegten Fassadenbereiche durchgeführt, wodurch weitere kleinere und grössere Löcher gefunden und markiert wurden.

Abbildung 10: Fassadenausschnitt des Pulverturms vor (oben links) und nach (oben rechts) Entfernen des Efeus und vor der Sanierung (oben) und nach (unten) der sanften Sanierung. (Fotos: Sebastian Meyer)

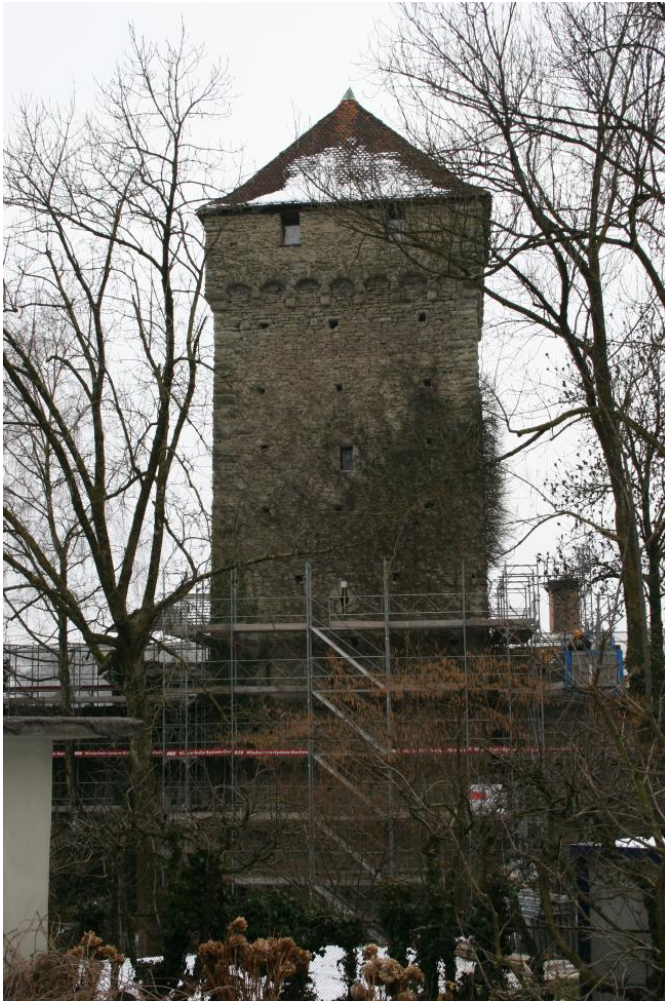
Abbildung 11: Pulverturm mit in zwei Etappen erstelltem Gerüst. (Fotos: Sebastian Meyer)

Beim Gerüstaufbau waren die Brutplätze der Gänsesäger zu beachten. Deshalb wurde zunächst nur die untere Hälfte des Pulverturms eingerüstet, während die obere Hälfte erst nach Ende der Brutsaison der Gänsesäger eingerüstet wurde. Ausserdem wurde auf ein Netz auf der West-, Nord- und Ostseite verzichtet.

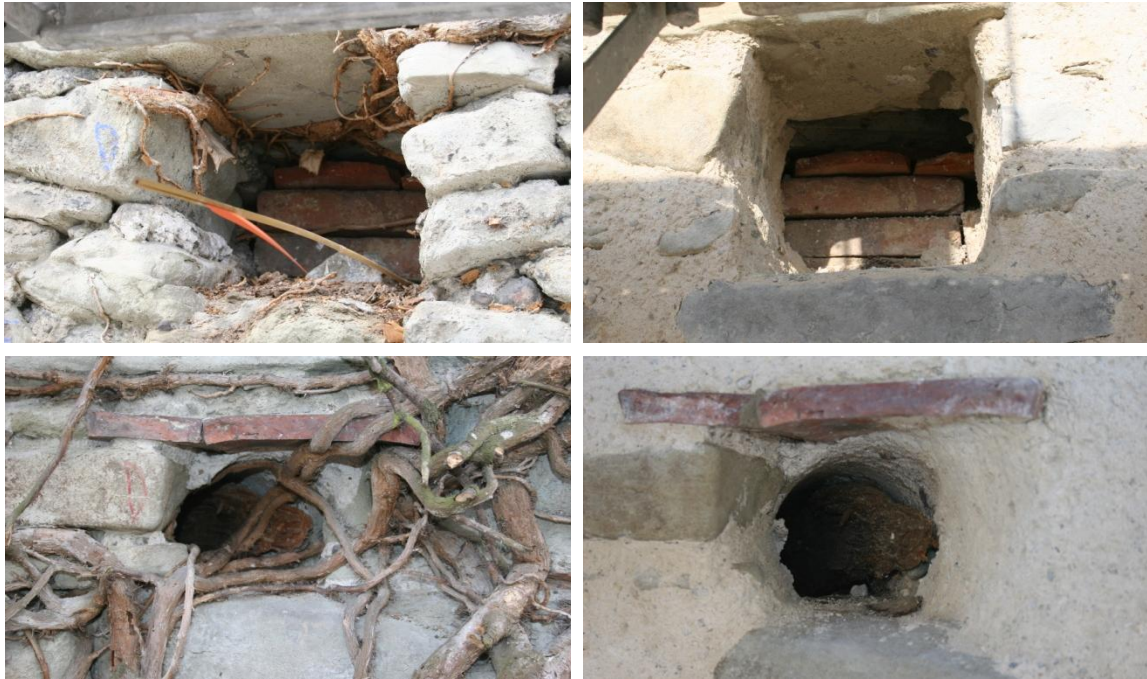
Abbildung 12: Gänsesäger-/Dohlen-Brutplätze am Pulverturm vor (links) und nach (rechts) der sanften Sanierung. (Fotos: Sebastian Meyer)

Die kartierten Brutplätze konnten bei der Sanierung grösstenteils erhalten, teilweise sogar stabilisiert werden.

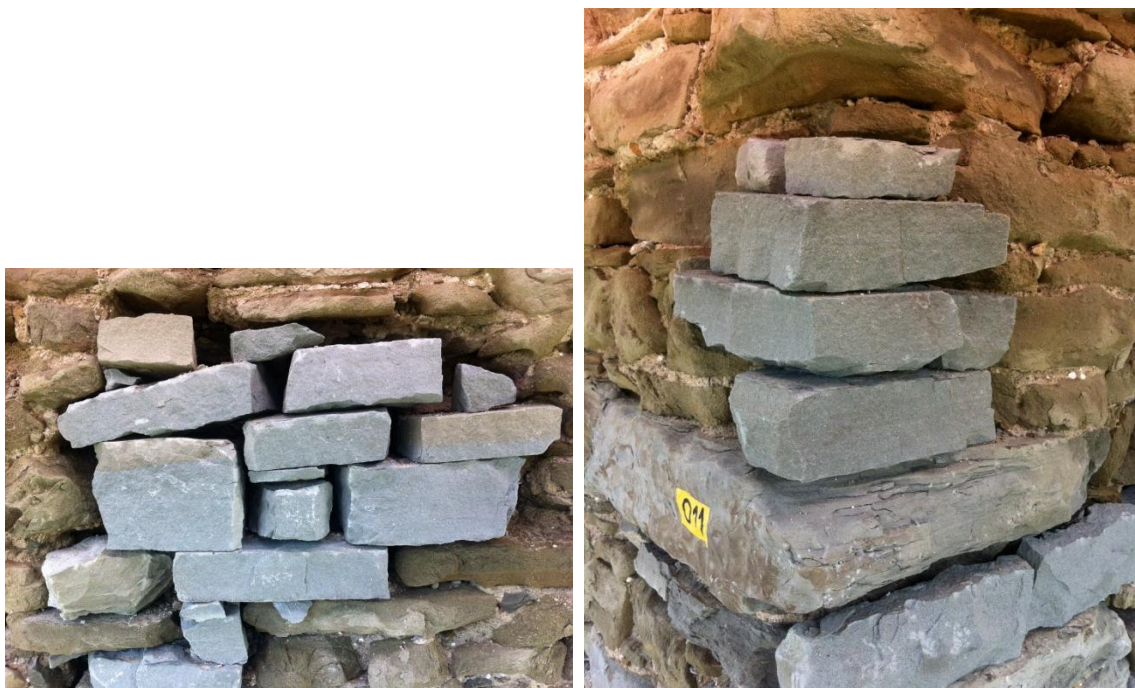
Abbildung 13: Stelle mit neu eingesetzten Steinen und Nischen für Fledermäuse und Mauersegler. (Fotos: Sebastian Meyer)

Da einige Steine ganz ersetzt werden mussten, konnten beim Einbau der neuen Steine mehrere Löcher neu geschaffen werden, teilweise als Ersatz für weggefallene.

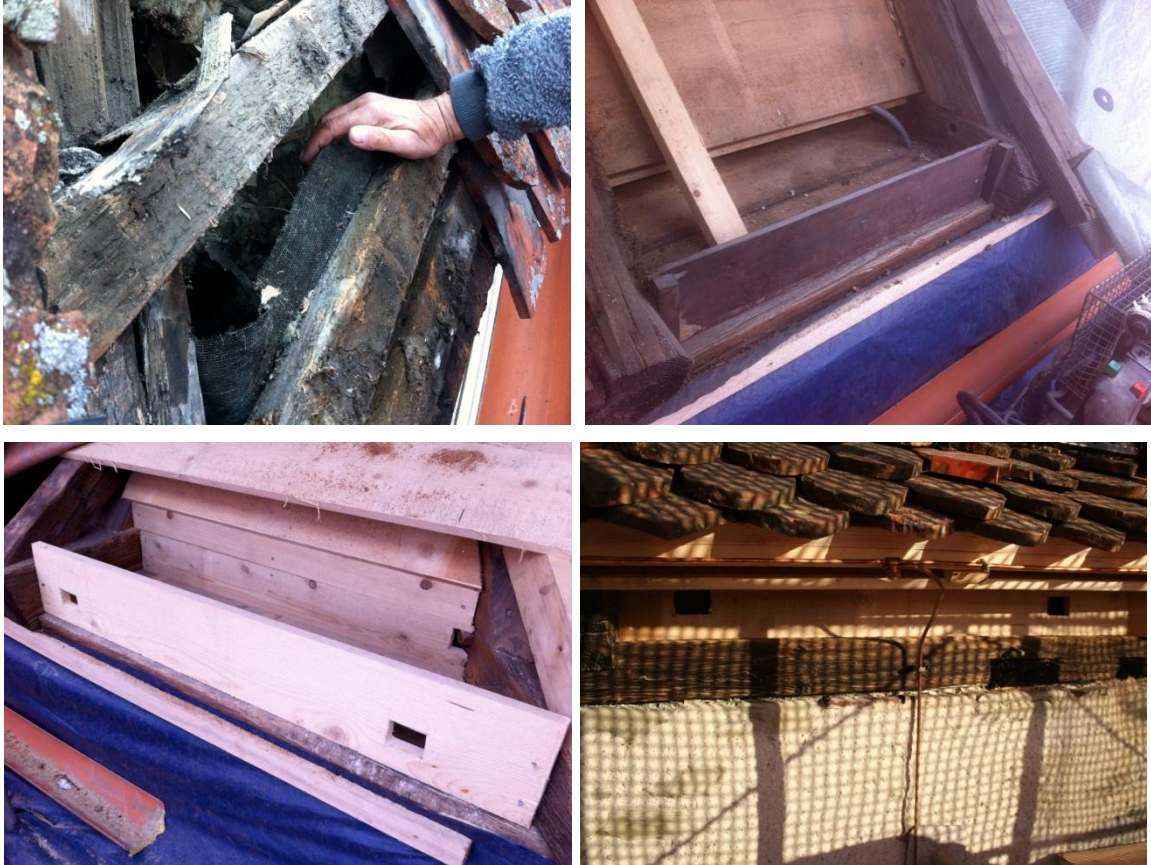
Abbildung 14: Neue Alpensegler-Brutplätze unter dem Dach vor (oben links), während (oben rechts, unten links) und nach (unten rechts) der sanften Sanierung. (Fotos: Sebastian Meyer)

Unter dem Dach konnten neue potenzielle Brutplätze für Alpensegler geschaffen werden, indem Einfluglöcher in die Hohlräume der Zinnen eingebaut wurden.

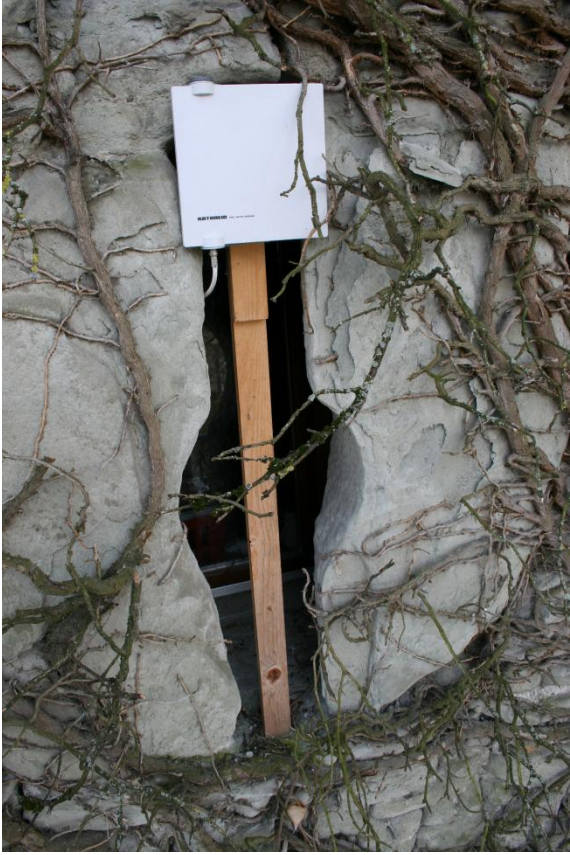
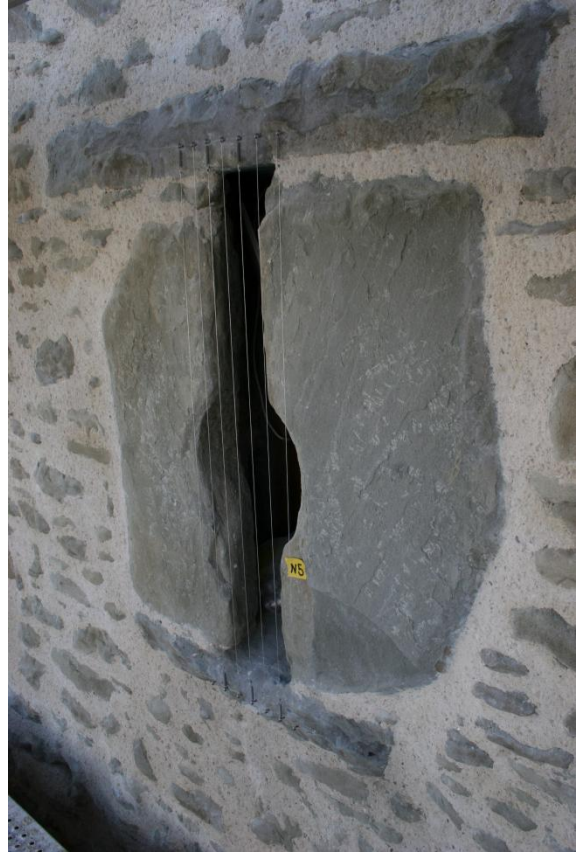
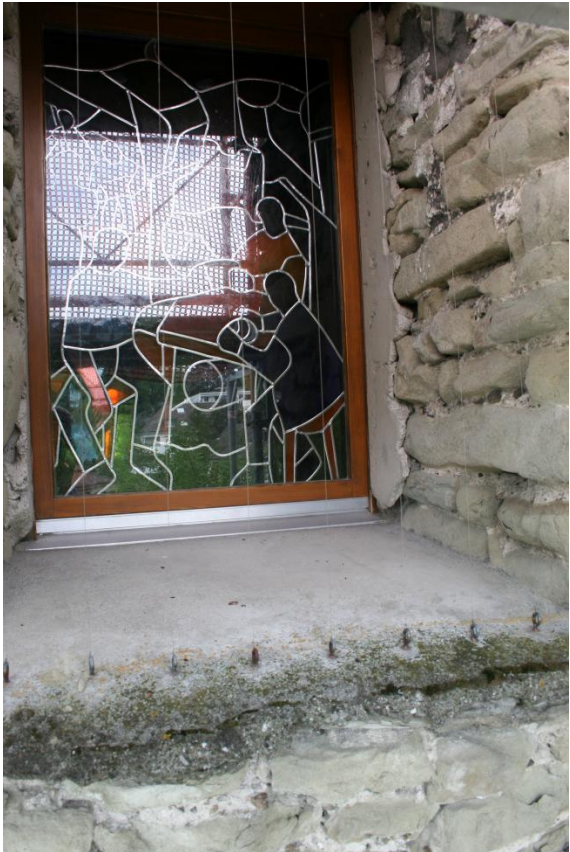
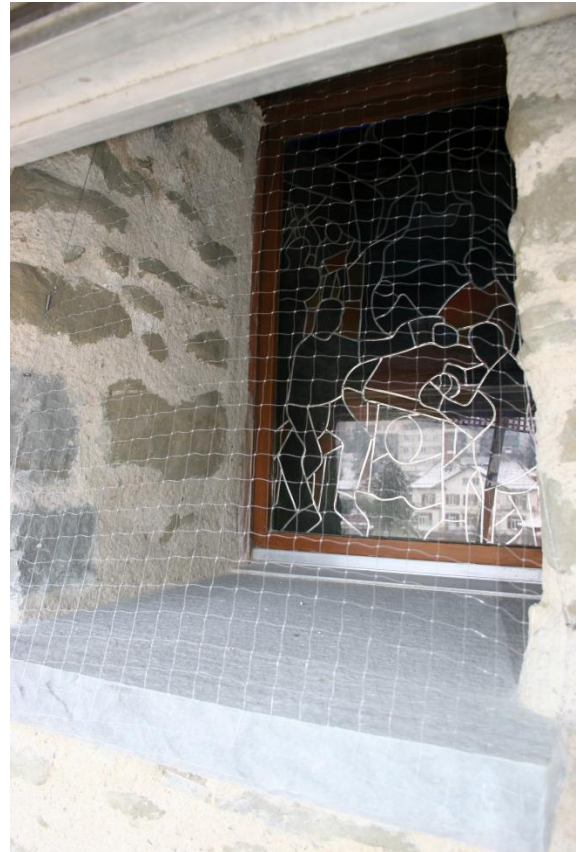
Abbildung 15 (Nächste Seite): Fenster mit Taubenabwehrmassnahmen vor (links) und nach (rechts) der sanften Sanierung. (Fotos: Sebastian Meyer)

Wie beim Dächli- und Allenwindenturm mussten auch beim Pulverturm spezielle Abwehrmassnahmen gegen Strassentauben ergriffen werden. So wurden alle Fenster mit Taubenabwehrnetzen versehen. Im Bereich der neu eingerichteten Alpensegler-Brutplätze (vgl. Abbildung 14) wurden die Taubenabwehrnetze so montiert, dass die Vögel beim An- und Abflug nicht behindert werden. Schmalere Fenster in der Fassade wurden vollständig mit Taubenabwehrnetzen oder senkrecht gespannten Taubenabwehrdrähten versehen.

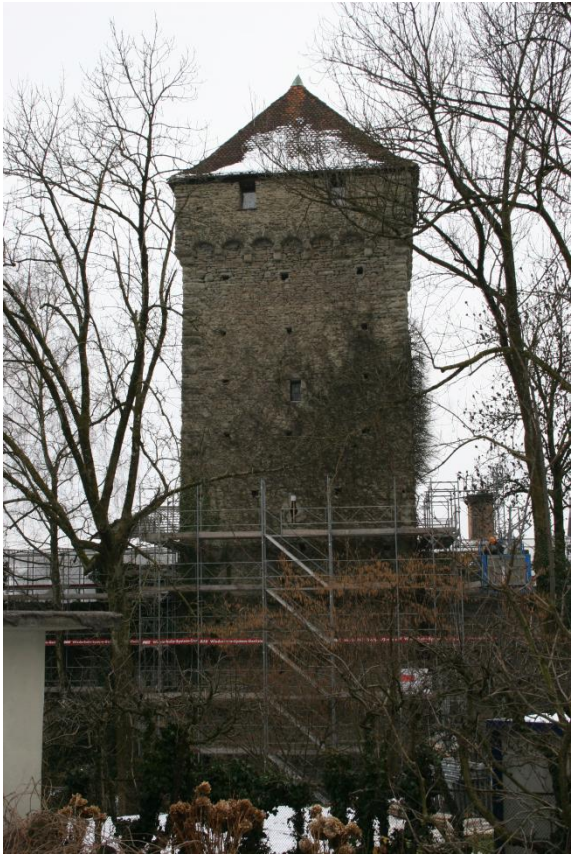
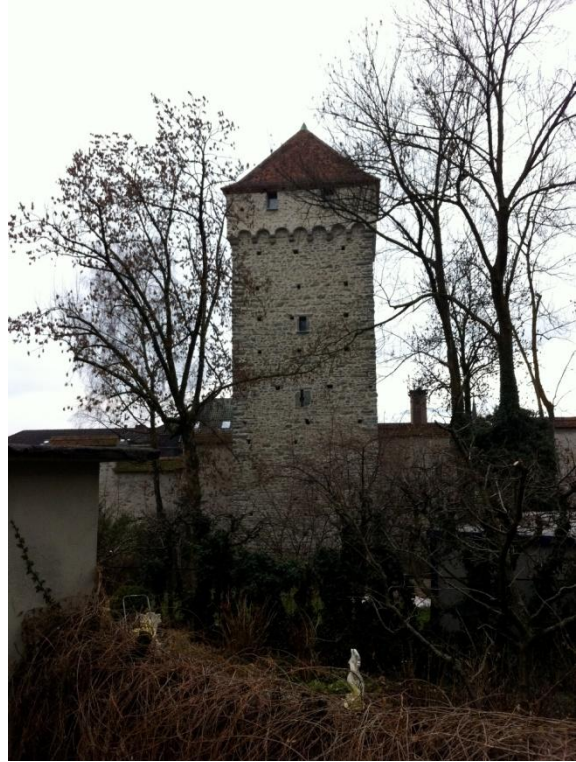
Abbildung 17: Pulverturm (vor/während) und nach der sanften Sanierung. (Fotos: Sebastian Meyer)

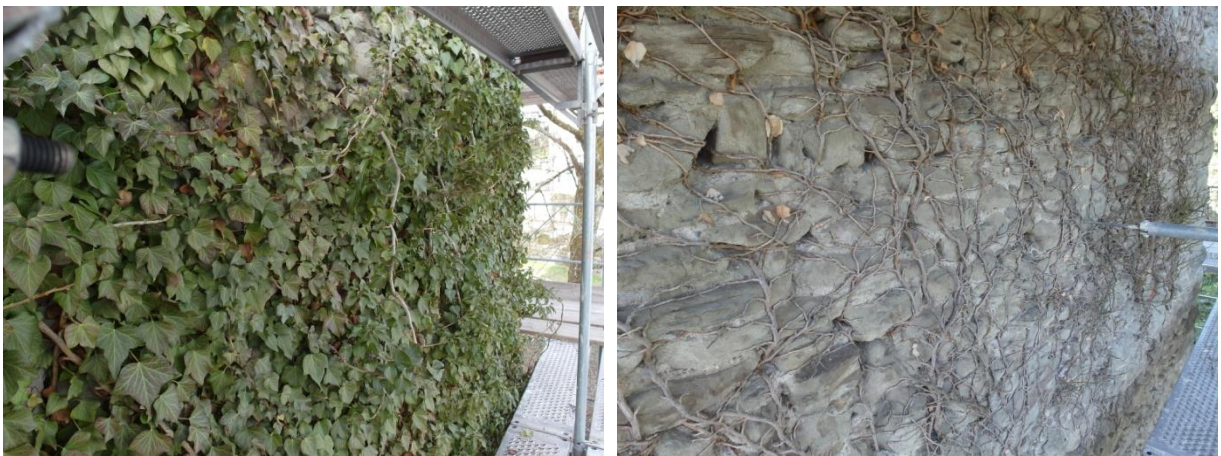
Die Flechtenvielfalt an den Mauern des Pulverturms ist bescheiden. Insgesamt konnten 17 Arten beobachtet werden, die allesamt ansonsten weit verbreitet vorkommen. Deren Deckung ist gering und nur stellenweise auffällig. Der grosse Flächen abdeckende Efeu verhindert weit hinauf das Aufkommen von gesteinsbewohnenden Flechten. Zudem sind die Mauern in einem äusserst schlechten Zustand und dabei sehr tief erodiert und spröde. Putz ist an sämtlichen Mauerflächen praktisch fehlend.

Abbildung 18: Der Efeubewuchs verhindert durch seine Dichte auf grossen Flächen das Auftreten von gesteinsbewohnenden Flechten. Unter dem ausgedehnten Netzwerk der Ranken sind die Mauern zudem tief erodiert.

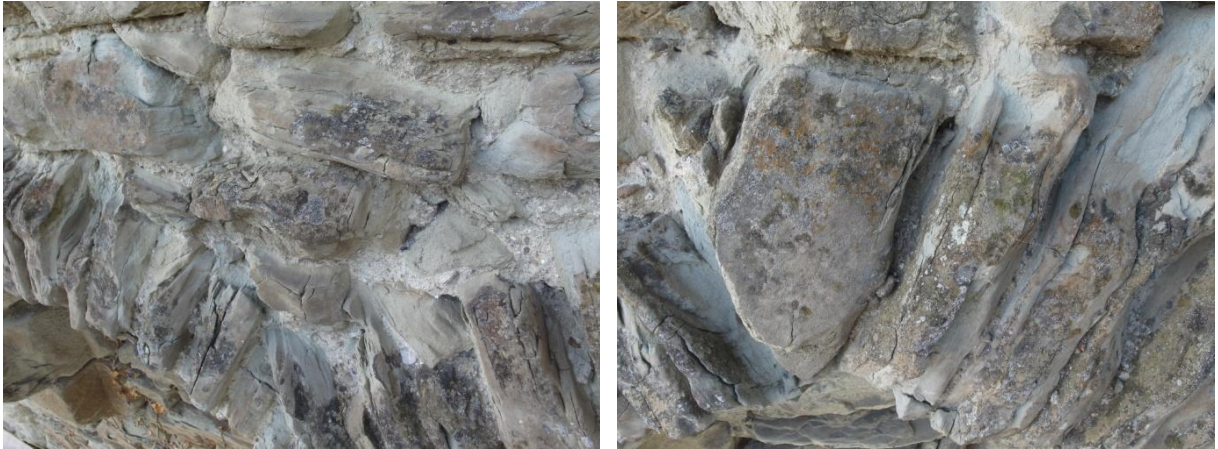
Abbildung 19: Die Mauerflächen des Pulverturms gleichen vielerorts einem ausgewachsenen Sandsteinfelsen an dem nur vereinzelt Krustenflechten an noch kompakten Sandsteinblöcken überdauern können.

Die grundsätzlich getroffenen Schutz- und Fördermassnahmen unterscheiden sich nicht vom bisherigen Vorgehen. Aufgrund der gravierenden Schäden an den Mauerflächen und dem teilweise sehr spröden, offen liegenden Sandstein ist vielerorts, ohne das oberflächliche Entfernen von losem Gesteinsmaterial, keine nachhaltige Restaurierung möglich. Zur Förderung der Flechten sollte im Rahmen der Restaurierung möglichst viel Sandstein offen belassen, respektive etabliert werden.

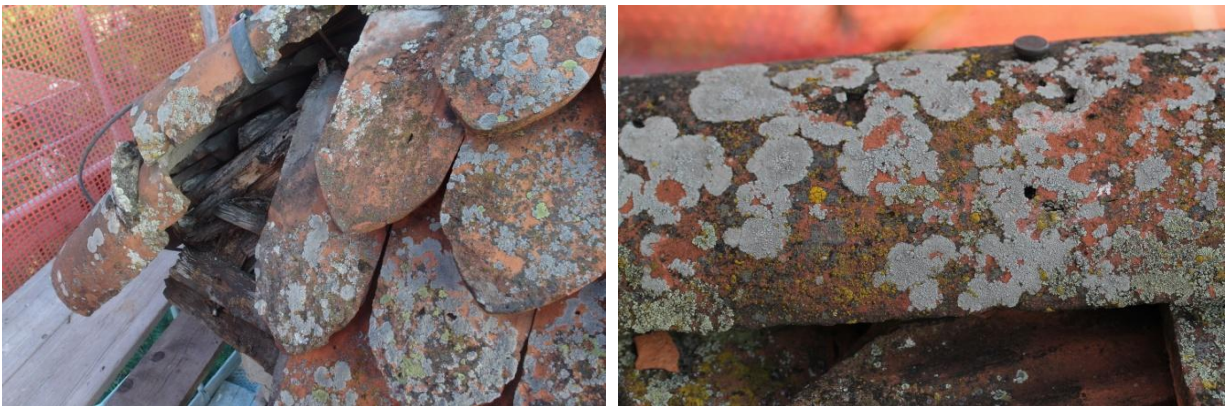
Das Dach des Pulverturms ist in relativ gutem Zustand. Die vorhandenen Dachziegel sind in der Regel sehr alt. Nur an relativ wenigen Stellen zeigen sich Mörtelflicke. An zwei Stellen sind die Ziegel nicht mehr deckend, wodurch der hölzerne Unterbau verwittern konnte. Das Holz ist entsprechend morsch und nicht mehr tragfähig.

Abbildung 20: Schadhafte Stellen im Bereich der Firstziegel führten zur Verwitterung des Unterbaus. Nicht von Mörtelflicken basisch beeinflusste Firstziegel tragen ein Mosaik aus typischen Krustenflechten.

die Dachziegel nicht gereinigt werden. Die Dachflächen und ihre Ziegel sollten möglichst in ihrem ursprünglichen Zustand belassen werden. Wo aufgrund der Schäden Ziegel zu ersetzen sind, sollten wo immer möglich ganze Dachziegel von der Museggmauer verwendet werden. Wo das nicht möglich ist, sollten alte Dachziegel mit vergleichbaren chemischen und physischen Eigenschaften eingesetzt werden. Dies gilt auch für die stark gestörten Partien der Gräte und ihren Firstziegeln.

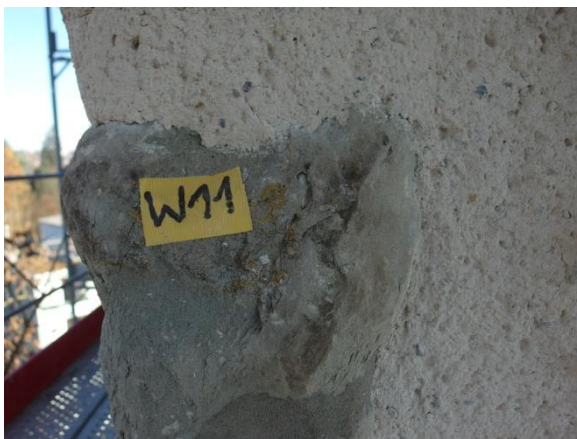
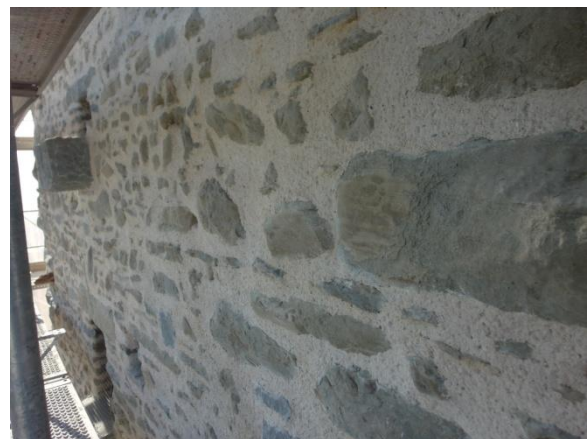
Abbildung 22: Trotz den intensiven Restaurierungsarbeiten an den Turmmauern finden sich auch nach Abschluss noch vereinzelt Flechtenlager. Für die Ansiedlung von weiteren Flechten bieten die offen liegenden Sandsteinblöcke für gesteinsbewohnende Flechten eine geeignete Grundlage.

Für die nachhaltige Sanierung der Turmmauern erforderten die Restaurierungsarbeiten vielerorts ein Entfernen des sehr lockeren und spröden Sandsteins. Dabei konnten an wenigen Stellen die ohnehin spärlichen Blöcke mit Flechtenbewuchs unverändert bleiben. Der Putz wurde anschliessend so aufgetragen, dass diese Blöcke mehrheitlich unversehrt blieben und die Flechten am Mauerwerk überdauern konnten.

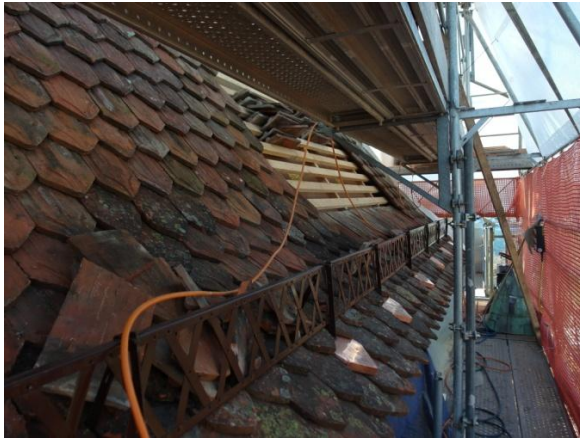
Abbildung 23: Aufgrund der Schäden mussten grosse Teile des Dachs ab- und neu eingedeckt werden. Dabei blieb der Grossteil der attraktiven Flechtenüberzüge erhalten.

Die Restaurierungsarbeiten am Dachaufbau erforderten das Ersetzen respektive das Umpositionieren etlicher Ziegelpartien. Insgesamt blieb die Mehrheit der Dachziegel unversehrt. Nach Abschluss der Arbeiten kann davon ausgegangen werden, dass sämtliche bisher vorhandenen Flechtenarten nach wie vor auf den Dachziegeln des Pulverturms existieren und somit kaum Verluste bei der Vielfalt zu beklagen sind. Mit der Entfernung der Mörtelflicke verschwanden lediglich die ansonsten weit verbreiteten Arten der korbanatreichen Unterlagen. Aus der Sicht der Flechten kann nach Abschluss der Arbeiten festgestellt werden, dass die Restaurierung des Pulverturmdachs gut verlaufen ist.
