Sanierung der Museggmauer – Abschnitte Schirmerturm – Pulverturm und Pulverturm – Allenwindenturm

Schlussbericht zur ökologischen Baubegleitung

Als 7. Etappe der über einem Zeitraum von rund 10 Jahren vorgesehenen Sanierung der Museggmauer wurden 2013 die Mauerabschnitte Schirmerturm – Pulverturm sowie Pulverturm – Allenwindenturm bearbeitet.

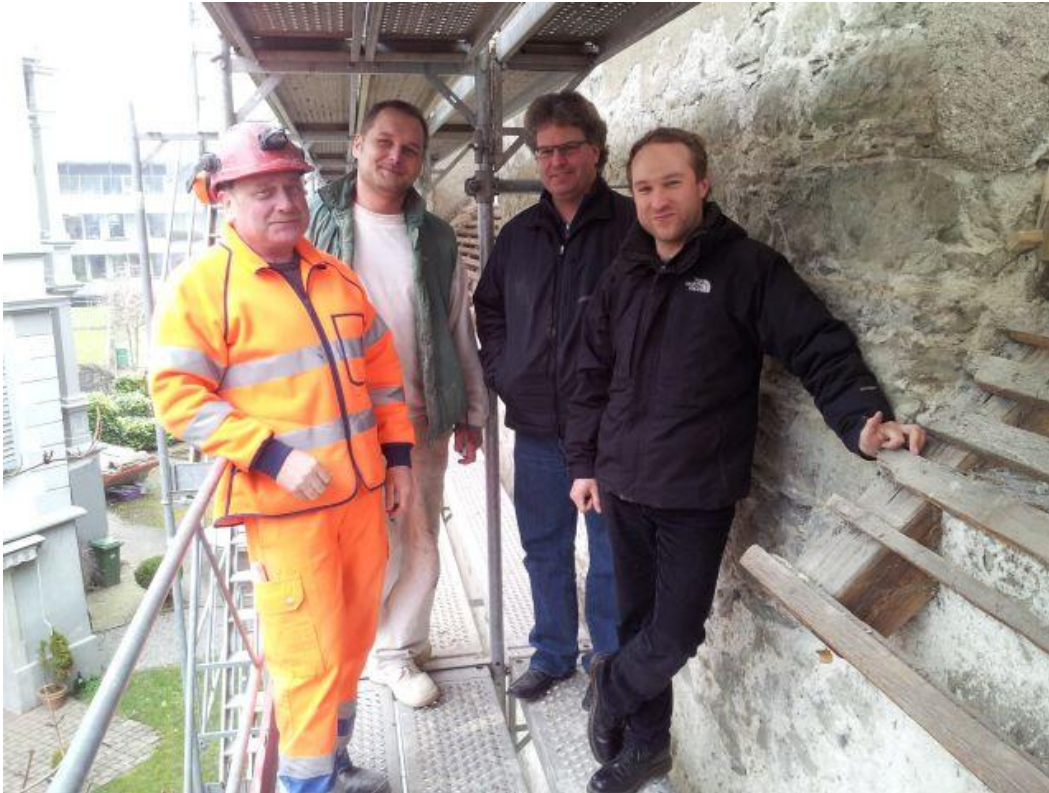
Abbildung 2: Architekt, Naturschutzfachleute und Handwerker besprechen die Details für Vögel und Fledermäuse vor Ort. (Fotos: R.Ehrenbold)

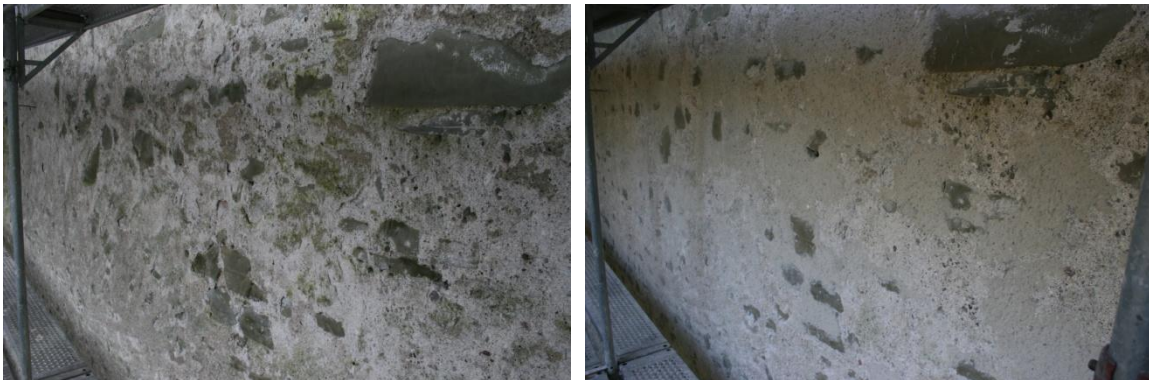
Abbildung 3: Mauerabschnitt Schirmer- bis Pulverturm vor (links) und nach (rechts) der sanften Sanierung. (Fotos: Sebastian Meyer)

Die Nordseite war vor der Sanierung in der östlichen Hälfte zwischen Pulver- und Allenwindenturm grossflächig von Efeu überwachsen. Die nicht überwachsenen Stellen waren fast gar nicht verwittert, sodass kaum kleinen Höhlen oder Nischen für Tiere vorhanden waren. Die Südseite war noch fast vollständig intakt und grossflächig verputzt.

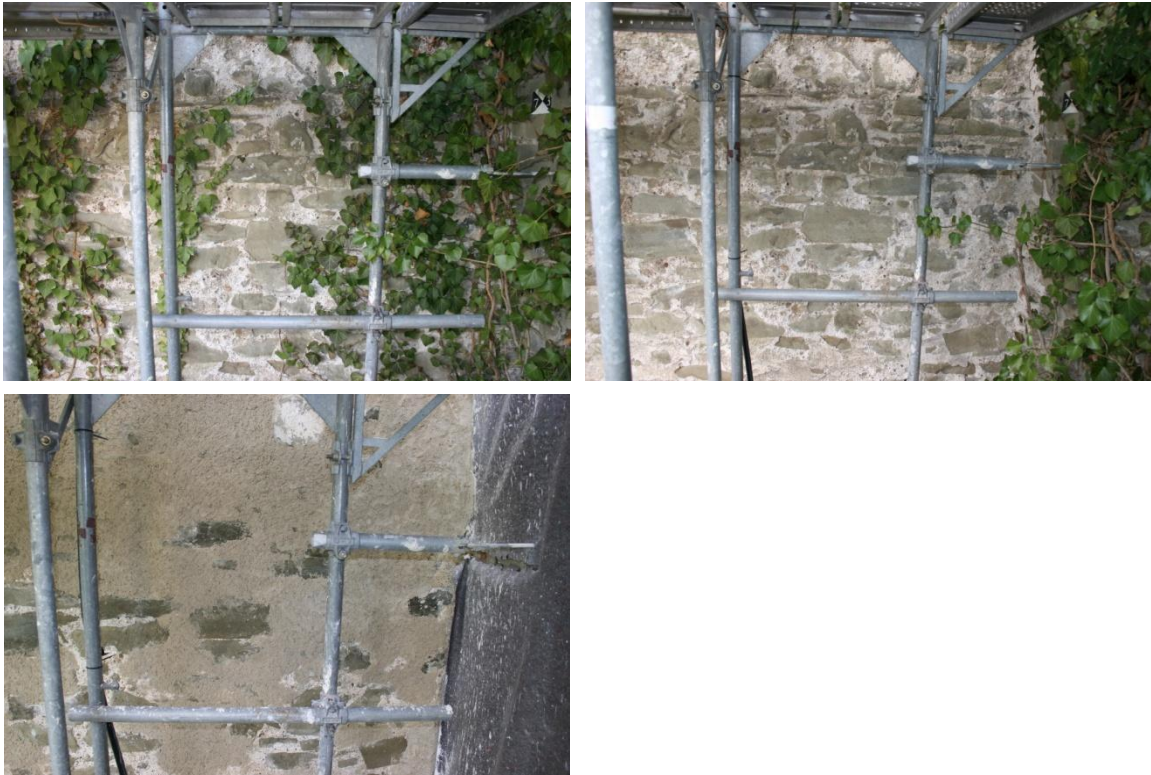
Abbildung 4: Mauerabschnitt Pulver- bis Allenwindenturm vor dem Entfernen des Efeu (links oben), vor der sanften Sanierung (rechts oben) und nach der sanften Sanierung (links unten).
(Fotos: Sebastian Meyer)

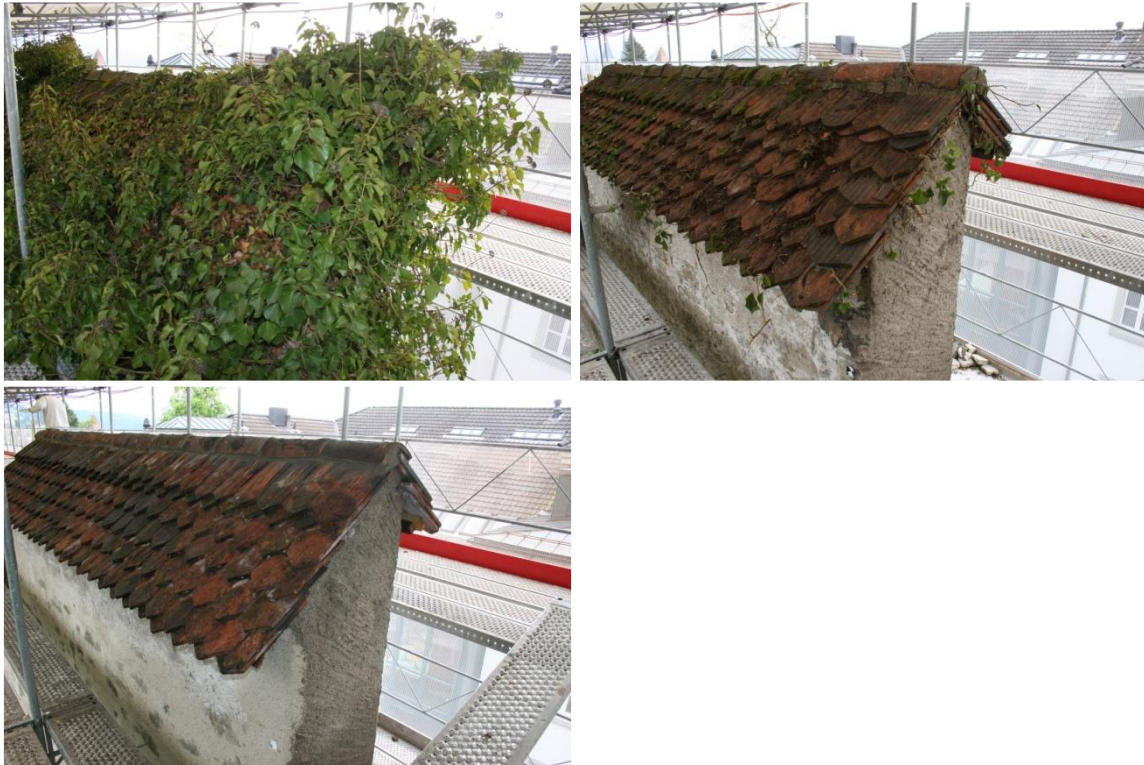
Abbildung 5: Zinne zwischen Pulver- und Allenwindenturm vor Entfernen des Efeus (links oben), vor der sanften Sanierung (rechts oben) und nach der sanften Sanierung (links unten). (Fotos: Sebastian Meyer)

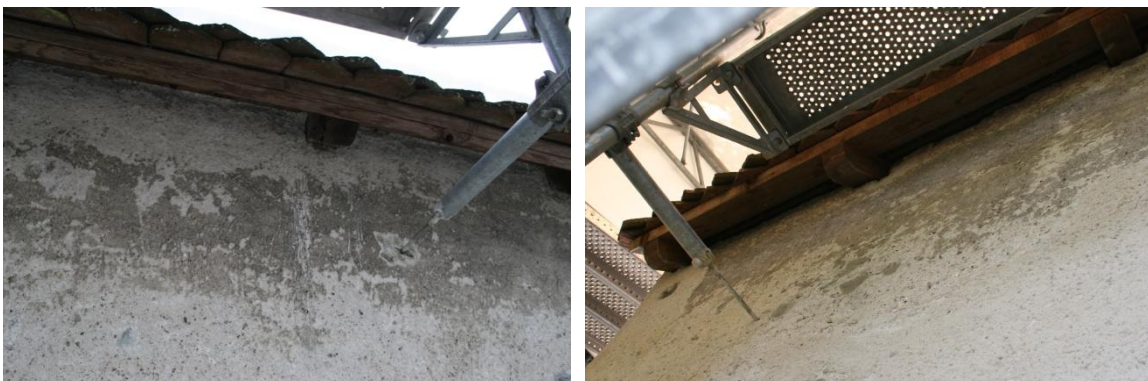
Abbildung 6: Gartenbaumläufer-Schlafplätze vor (links) und nach (rechts) der sanften Sanierung. (Fotos: Sebastian Meyer)

Die beiden Mauerabschnitte weisen v.a. kleinere Löcher und Spalten auf, die im Zuge der Kartierungen vom Gerüst aus überprüft wurden. Insgesamt wurden nur wenige Löcher, welche sich für Fledermäuse und Mauersegler eignen, entdeckt. Diese können aber auch von anderen Höhlen- und Halbhöhlenbrütern wie Kleiber, Star, Kohlmeise, Feldspatz, Hausspatz und Hausrotschwanz benutzt werden. Grössere Löcher für Dohlen fehlen.

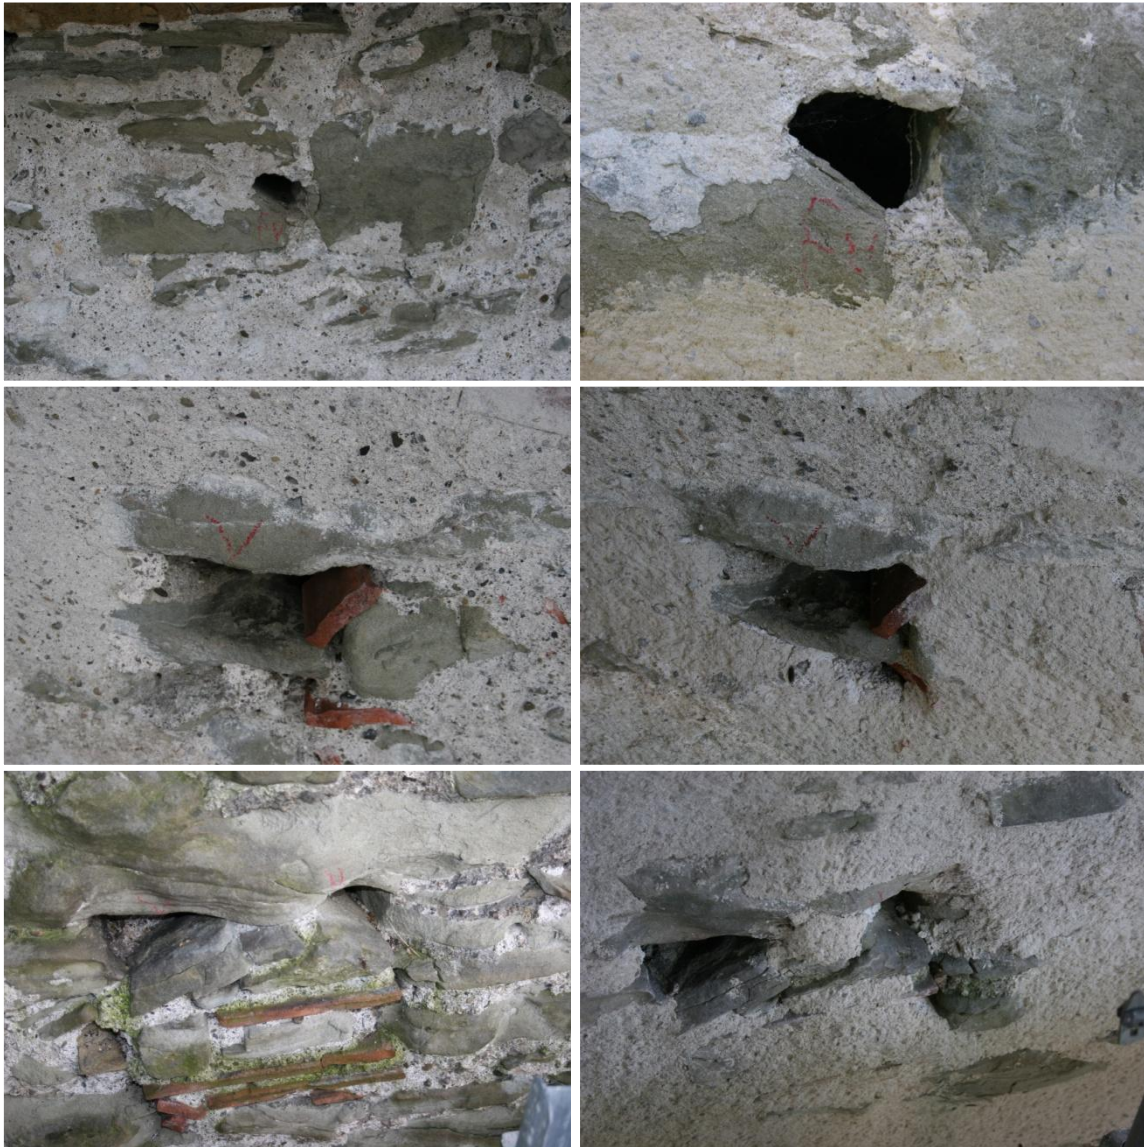
Abbildung 7: Mauersegler-Brutplätze zwischen Schirmer- und Pulverturm vor (links) und nach (rechts) der sanften Sanierung. (Fotos: Sebastian Meyer)

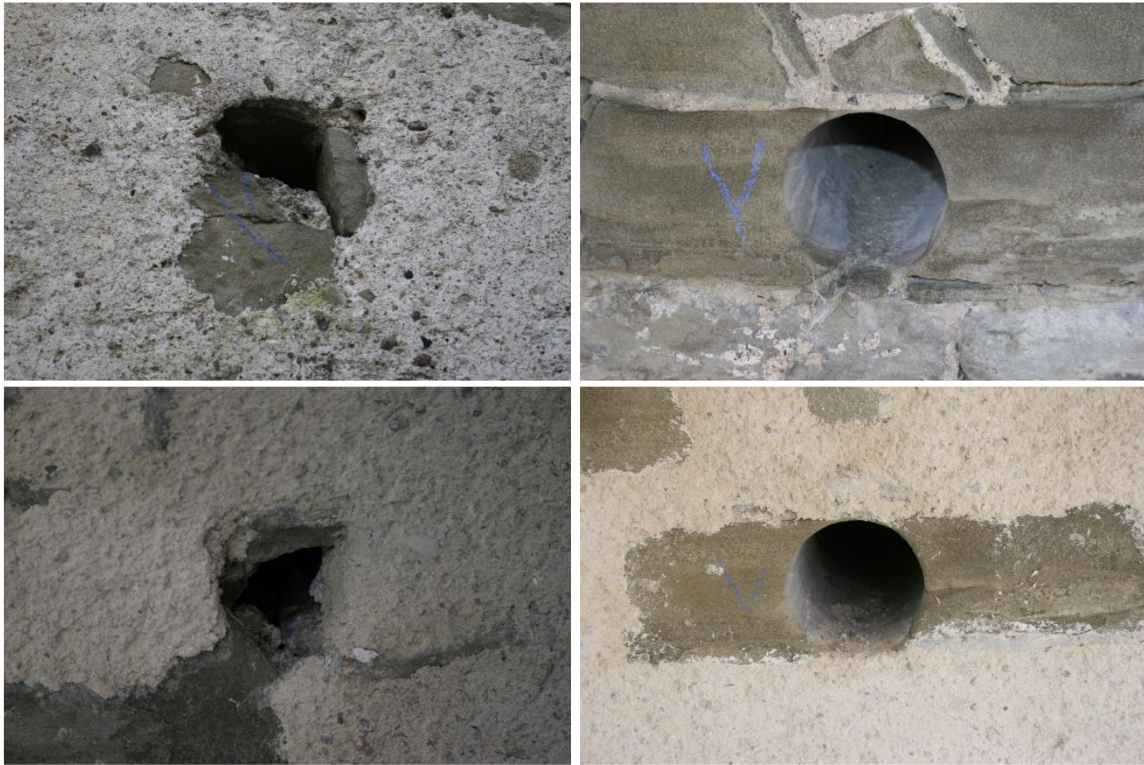
Abbildung 8: Mauersegler-Brutplätze zwischen Pulver- und Allenwindenturm vor (oben) und nach (unten) der sanften Sanierung. (Fotos: Sebastian Meyer)

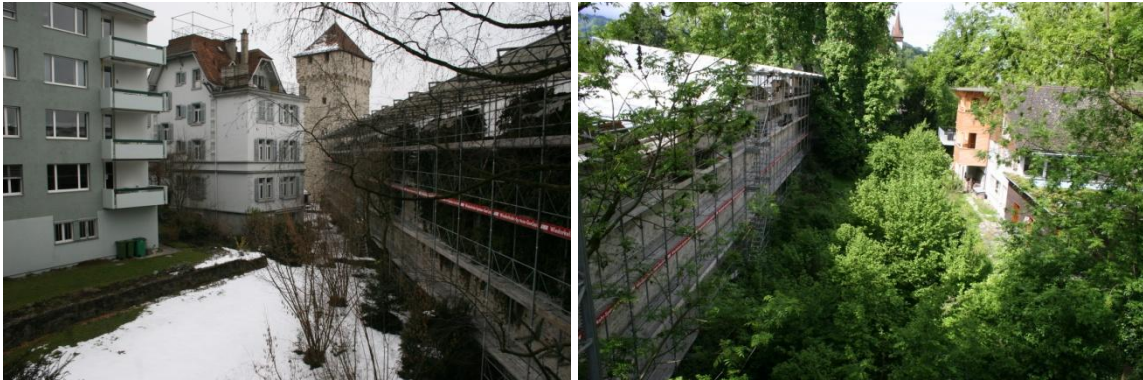
Abbildung 9: Mauerabschnitt Pulver- bis Allenwindenturm (links) und Schirmer- bis Pulverturm (rechts) mit Gerüst. (Fotos: Sebastian Meyer)

Beim Gerüstaufbau waren keine Brutplätze zu beachten. Bis auf die Anbringung eines Gerüst-Netzes auf der Nord-Seite waren keine speziellen Massnahmen erforderlich.

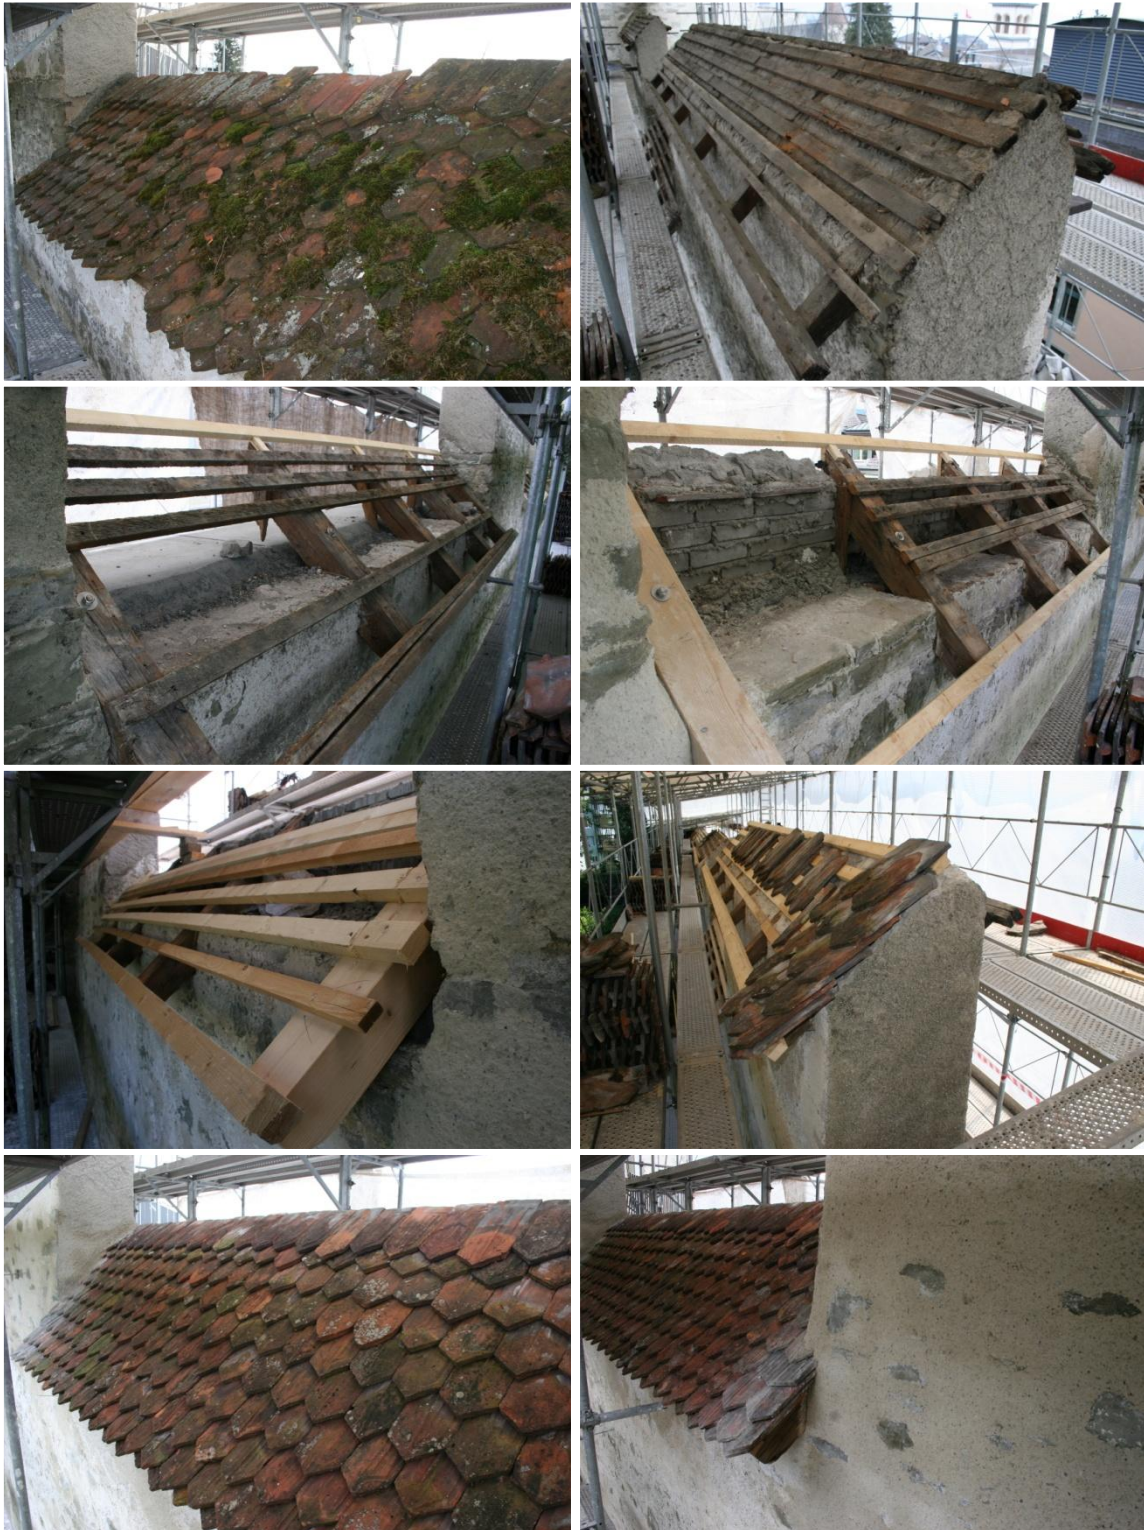
Abbildung 10: Neue Mauersegler-Brutplätze entstanden unter den Zinnenabdeckungen. Fotos von Zinnen vor, während und nach der sanften Sanierung. (Fotos: Sebastian Meyer)

Die kartierten Brutplätze konnten bei der Sanierung grösstenteils erhalten, teilweise sogar stabilisiert werden. Die Zinnen mussten teilweise neu gebaut oder stark saniert werden. Dabei konnten, durch das Erstellen von Hohlräumen und Einfluglöchern in der Zinne, neue potenzielle Brutplätze für Mauersegler geschaffen werden.

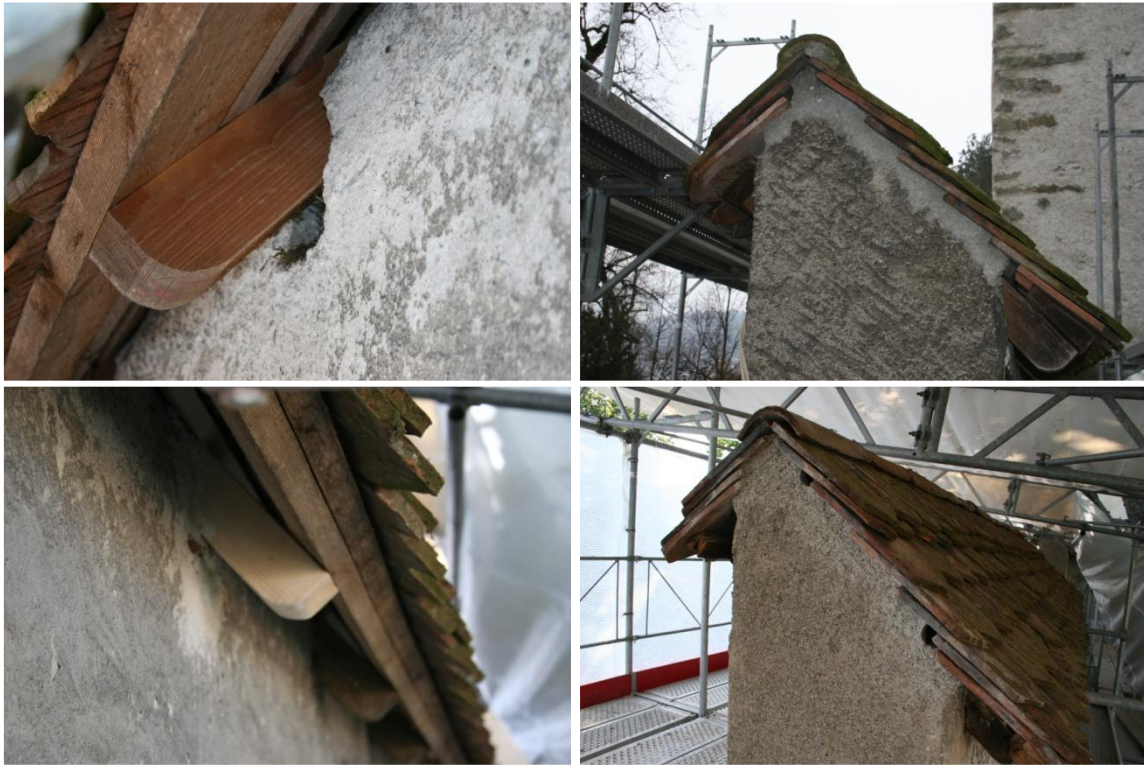
Abbildung 11: Details zu neuen Mauersegler-Brutplätzen unter den Zinnenabdeckungen. Fotos von Zinnen vor (oben) und nach (unten) der sanften Sanierung. (Fotos: Sebastian Meyer)

Aufgrund der durchgeführten Erhaltungsmaßnahmen sind die Voraussetzungen für eine rasche Wiederbesiedelung der Gartenbaumläufer-Schlafplätze und Mauersegler-Brutplätze gegeben, Möglicherweise wird bereits im ersten Jahr eine Brut aufgezogen. Diese Erfolgskontrolle muss im Sommer 2014 und 2015 erfolgen.

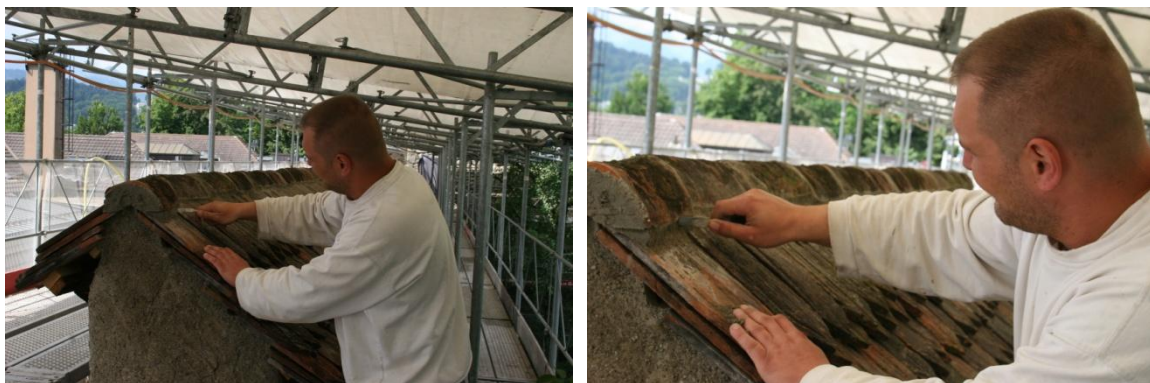
Abbildung 12: Thomas Krüger bei der Feinarbeit rund um die Zinnenabdeckungen. (Fotos Sebastian Meyer)

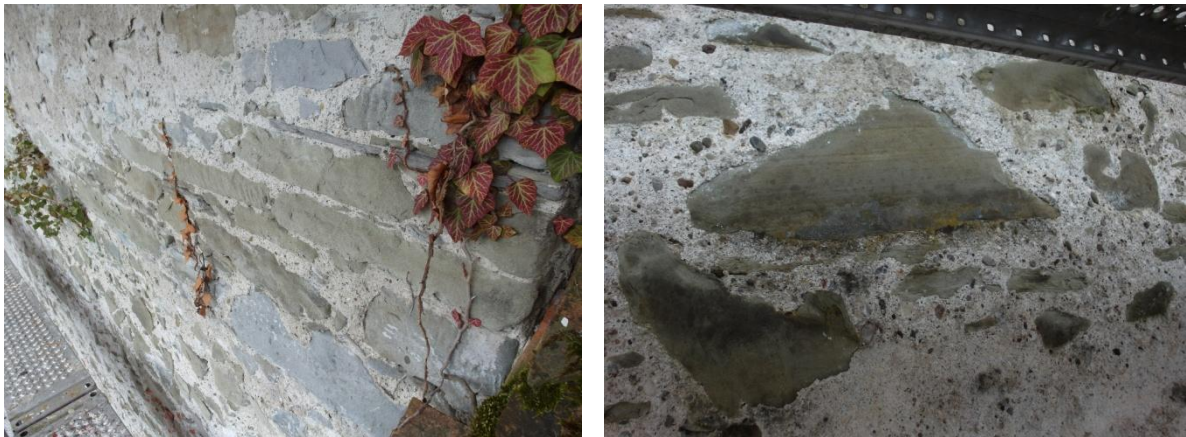
Der ursprünglich flächige Putz der Nordseite der Mauer ist stellenweise abgefallen, wodurch vermehrt Sandstein offen liegt. Im Bereich des Pulverturms ist dieser allerdings tief erodiert. Der Bewuchs mit Efeu ist nicht derart ausgeprägt wie beim Abschnitt Richtung Allenwindenturm, aber trotzdem regelmässig vorhanden. Insgesamt ist das Potential für gesteinsbewohnende Flechten auf der Nordseite gering. Die Deckung und Vielfalt der Arten ist bescheiden. Einzig an der Basis finden sich auf Sandstein und Putz diverse Lager der seltenen Krustenflechte *Opegrapha mougeotii*, ansonsten handelt es sich um häufige und weit verbreitete Arten. Vor der Restaurierung ist die Bedeutung der Mauer als Lebensraum für Flechten gering.

Abbildung 14: Auf der Nordseite der Mauer ist verschiedentlich Efeu vorhanden, der mit entsprechender Schädigung auch ins Gemäuer vorgedrungen ist. Die vermehrt offen liegenden Sandsteinblöcke werden von den typischen Flechtenarten geziert.

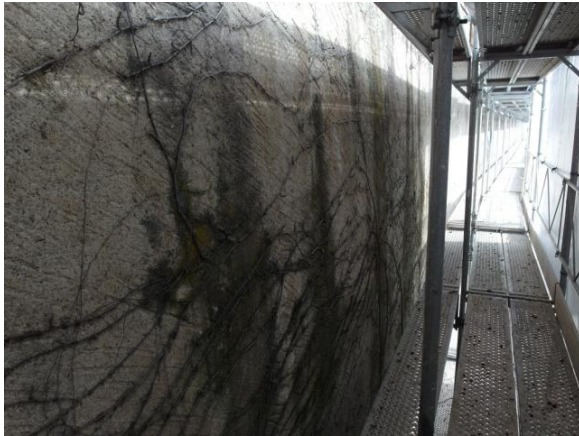
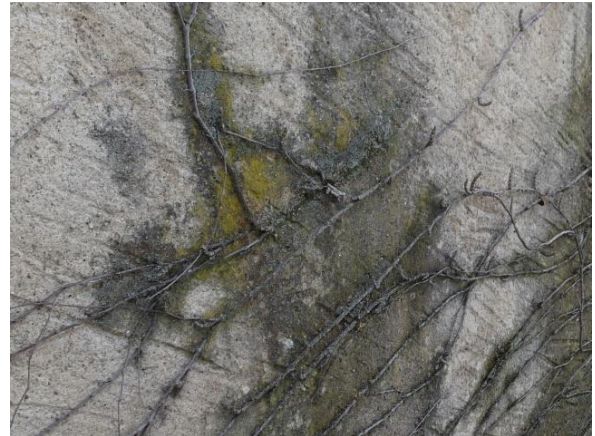
Die Südseite der Mauer bietet aufgrund der benachbarten Bauten einen sehr schattigen Lebensraum. Auch sie ist flächig verputzt und teilweise von aufsteigenden Gehölzen bedeckt. V.a. in der Nachbarschaft der dünnen Ranken und direkt unter dem überragenden Wehrgangweg konnten sich verschiedene kommune Arten ansiedeln. Die Deckung der insgesamt neun Arten ist bescheiden und nur bei der äusserst häufigen *Caloplaca citrina* auffällig. Die Südseite der Mauer besitzt nur wenig Potential für eine vielfältige Flechtenflora.

Abbildung 15: Auf der Südseite sind die Flechten entlang der Gehölzranken augenfällig erkennbar.

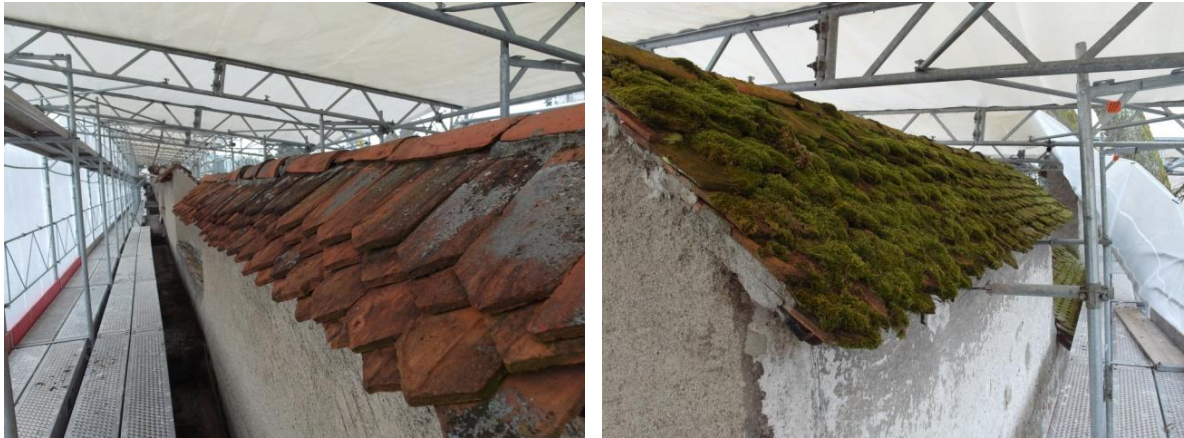
Vom Pulverturm herkommend hat sich der Efeu auch auf die benachbarten Scharten und Zinnen ausgebreitet. Diese sind durchwegs mit Dachziegeln eingedeckt. Während die Scharten nur nordexponierte Flächen aufweisen, besitzen die giebelförmigen Abdeckungen der Zinnen nord- und südexponierte Flächen. Auf verschiedenen nordexponierten Flächen hat sich ein dicker Moosteppich ausgebreitet. Die südexponierten Flächen sind wesentlich offener und tragen entsprechend eine arten- und deckungsreichere Flechtenvegetation. Die Zusammensetzung der Arten ist typisch für das saure Substrat der Dachziegel. Die Ziegel sind allgemein in gutem Zustand, der hölzerne Unterbau jedoch stellenweise schadhaft.

Abbildung 16: Die südexponierten Ziegel tragen eine typische, von Krusten dominierte Flechtvegetation. Die nordexponierten Zinnenflächen sind zum Teil üppig von Moos bedeckt.

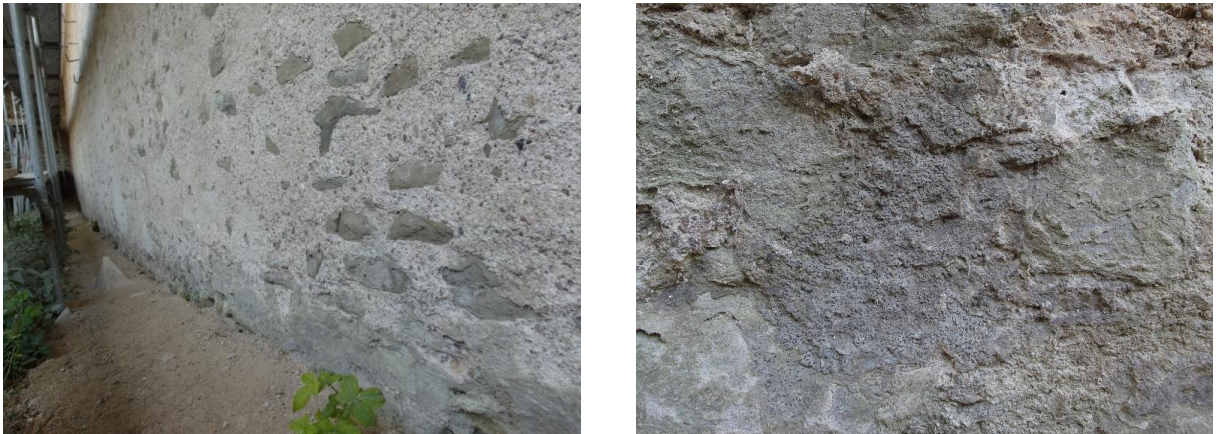
Die Restaurierungsarbeiten auf der Nordseite hatten auf die bescheidene Vielfalt und Deckung der Flechten keine Auswirkungen. Die Vorkommen der seltenen Krustenflechte *Opegrapha mougeotii* auf Sandstein an der Basis blieben unbeeinträchtigt.

Abbildung 17: An der Basis der Nordseite der Mauer blieben die Vorkommen von *Opegrapha mougeotii* unversehrt erhalten.

Da nach den Arbeiten deutlich mehr offener Sandstein vorhanden ist, hat sich das Potential für gesteinsbewohnende Flechten sogar verbessert. Auch das Entfernen der rankenden Gehölze steigert die Möglichkeiten für die Ansiedlung von Flechten.

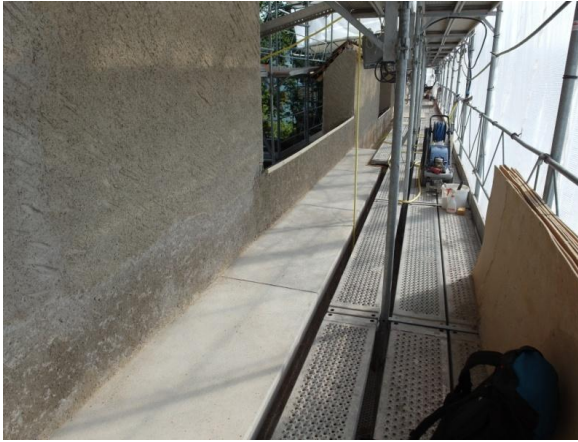
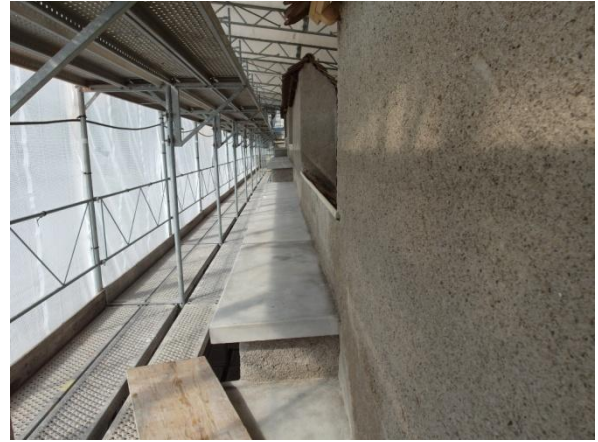
Aufgrund der Schäden musste auch der Putz der Wehrgangwände an der Basis erneuert werden. Entsprechend verschwanden auch die darauf wachsenden Krustenflechten.

Abbildung 18: Der Putz an den Wänden des Wehrgangs ist nach den Restaurierungsarbeiten praktisch flechtenfrei, da die basalen Teile erneuert werden mussten.

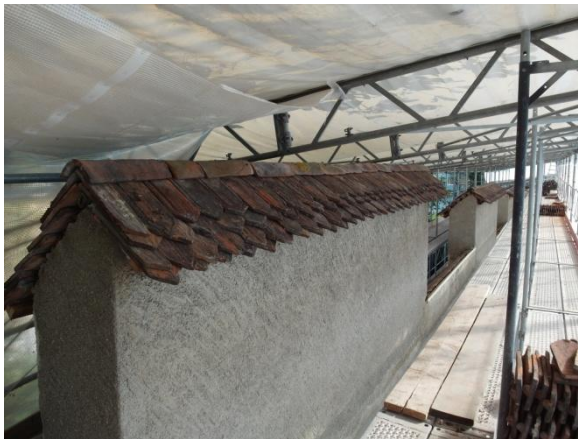
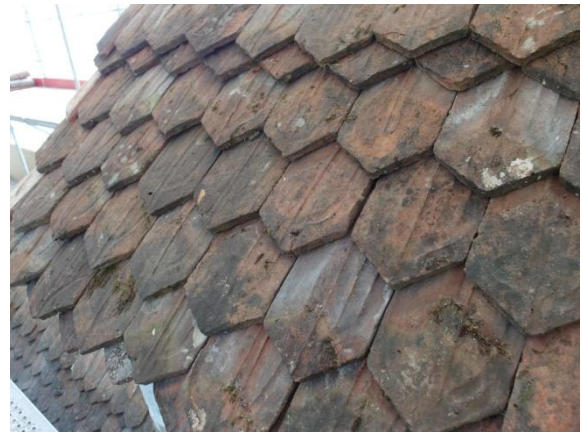
Abbildung 19: Das Potential der neu eingedeckten Zinnen ist für gesteinbewohnende Flechten gross, aktuell beherbergen sie allerdings nur noch wenige deutliche Flechtenlager.

Die teilweise schadhafte und durchlässigen Abdeckungen mussten erneuert werden. Bei der erforderlichen Restaurierung wurden alte Dachziegel verwendet. Diese weisen teilweise bereits einen naturnahen Flechtenbewuchs auf. Im Vergleich zum Zustand vor der Restaurierung wurde die Artenvielfalt und Deckung der Flechten jedoch reduziert.

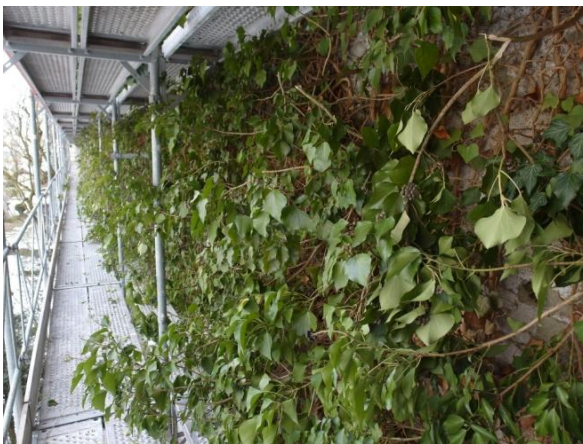
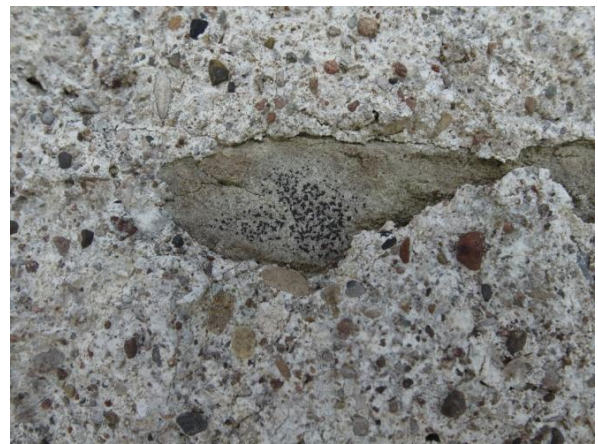
Die Nordseite der Mauer ist mehr oder weniger flächig verputzt, wobei nur wenige Sandsteinblöcke offen liegen. Vom Pulverturm her deckt zudem der massige Efeu-Bewuchs, gegen den Allenwindenturm auch andere kletternde Gehölze, die Mauerflächen zu einem grossen Teil ab. Auf der Nordseite existiert entsprechend nur ein sehr geringes Potential für gesteinsbewohnende Flechten. Die Deckung und Vielfalt der Arten ist äusserst bescheiden. Bei den beobachteten Flechten handelt es sich mit einer Ausnahme um häufige, weit verbreitete Arten. Die Ausnahme stellt die Krustenflechte *Opegrapha mougeotii* dar, welche beim Allenwindenturm an der Mauerbasis auf offen liegenden Sandsteinblöcken wächst. Insgesamt ist die Nordseite der Mauer vor der Restaurierung als Lebensraum für Flechten von geringer Bedeutung.

Abbildung 20: Die Nordseite der Mauer ist vom Pulverturm her üppig mit Efeu bewachsen. An der Mauerbasis beim Allenwindenturm wächst auf herausragenden Sandsteinblöcken die seltene Krustenflechte *Opegrapha mougeotii*.

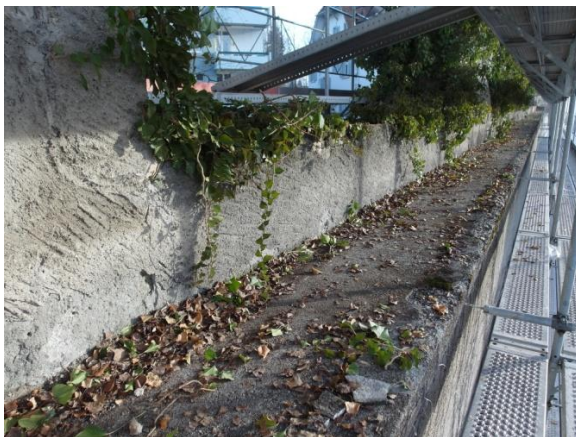
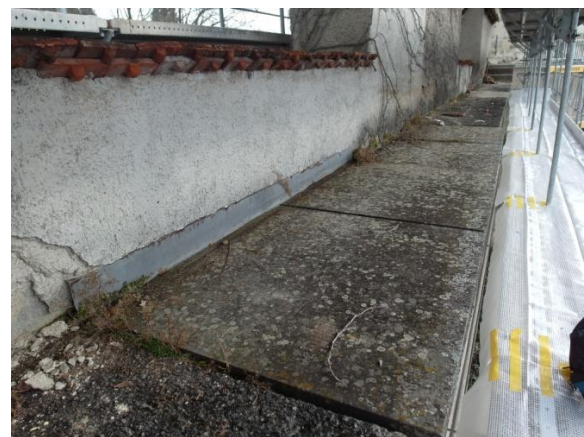
Abgesehen von sechs Sandsteinplatten beim Allenwindenturm besteht der Weg aus rauem Zementmörtel. Der Zustand des Weges ist schlecht, wobei die Ränder teilweise abgebrochen sind. Aufgrund der rauhen, wasserspeichernden Oberfläche und der geringen Beeinträchtigung durch die eingeschränkte Begehung konnten sich etliche Flechten ansiedeln. Deren Deckung ist relativ hoch. An diversen Stellen wachsen die für diesen Standort typischen Rosetten von *Aspicilia contorta*, *Caloplaca teicholyta*, *Lecanora saxicola* und *Physcia dubia* sowie die erstmals an der Museggmauer registrierten *Caloplaca oasis* und *Caloplaca soralifera*. Zudem wachsen im Bereich des Pulverturms relativ üppige Lager der Blaualgenflechte *Collema fuscovirens*. Auf der rauhen Oberfläche des Zementmörtels konnte sich stellenweise eine dünne Feinerdeschicht ausbilden, worauf sich die an der Museggmauer bisher noch nicht beobachteten Krustenflechten *Endocarpon pallidum* und *Endocarpon psorodeum* ansiedeln konnten.

Abbildung 21: Die Abdeckung des Wehrgangs ist schadhaft und wasserdurchlässig. Richtung Allenwindenturm sind die vorhandenen Sandsteinplatten üppig mit Krustenflechten bewachsen.

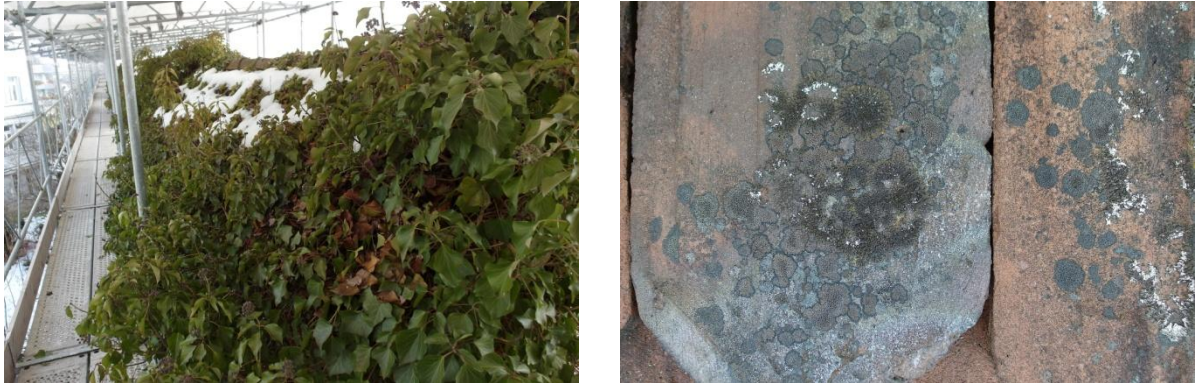
Die Scharten sind nordwärts durchwegs mit Dachziegeln abgedeckt. Gleiches gilt für die Zinnen, wobei deren giebelförmige Abdeckung aus einer nord- und einer südexponierten Fläche besteht. Über die meisten Flächen hat sich allerdings wiederum Efeu und damit einhergehend stellenweise auch ein dicker Moosteppich ausgebreitet. Vor allem auf den Nordflächen erlaubt dies nur wenigen Arten ein Dasein direkt auf den Ziegeln. Am Rand des üppigen Moosbewuchses konnte erstmals *Baeomyces rufus* für die Museggmauer registriert werden. Die südexponierten Flächen sind allgemein offener und tragen eine arten- und deckungsreichere Flechtenvegetation. Die Flora wird von Krustenflechten dominiert, wobei die Zusammensetzung der Arten typisch für das unbeeinflusste, saure Substrat der Dachziegel ist. Die Ziegel

sind allgemein in gutem Zustand, der hölzerne Unterbau aufgrund des Efeus und des Eindringenden Wassers jedoch stellenweise sehr schadhaft.

Abbildung 22: Die nordexponierten Zinnen- und Scharthenflächen sind weitgehend von Efeu bedeckt. Die südexponierten Ziegel tragen eine typische Flechtenvegetation.

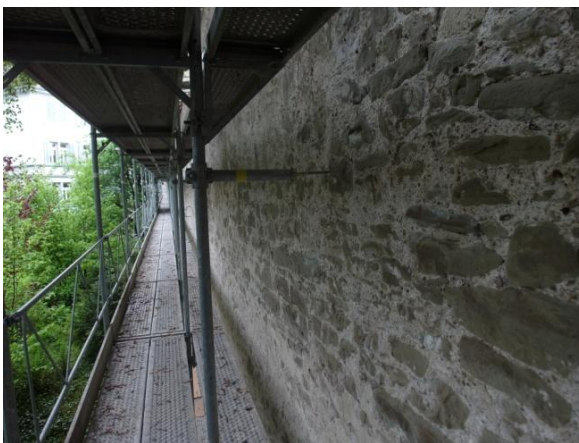
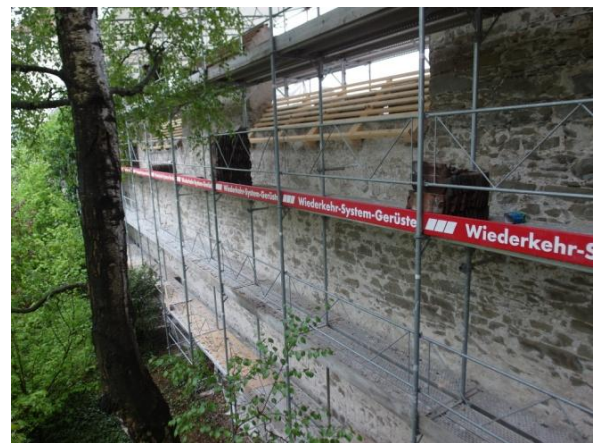
Die Restaurierungsarbeiten auf der Nordseite hatten auf die bescheidene Vielfalt und Deckung der Flechten keine Auswirkungen. Das seltene Vorkommen von *Opegrapha mougeotii* an der Basis beim Allenwindenturm blieb unbeeinträchtigt.

Abbildung 23: Die Nordseite der Mauer weist mit den neu etablierten Sandsteinflächen und ohne den Efeubewuchs ein wesentlich grösseres Potential für gesteinsbewohnende Flechten auf. Die Scharfen mussten vollständig neu erstellt werden.

Da nach den Arbeiten deutlich mehr offener Sandstein vorhanden ist, hat sich das Potential für gesteinsbewohnende Flechten sogar verbessert. Auch das Entfernen des mächtigen Efeubewuchses steigert die Möglichkeiten für die Ansiedlung von Flechten.

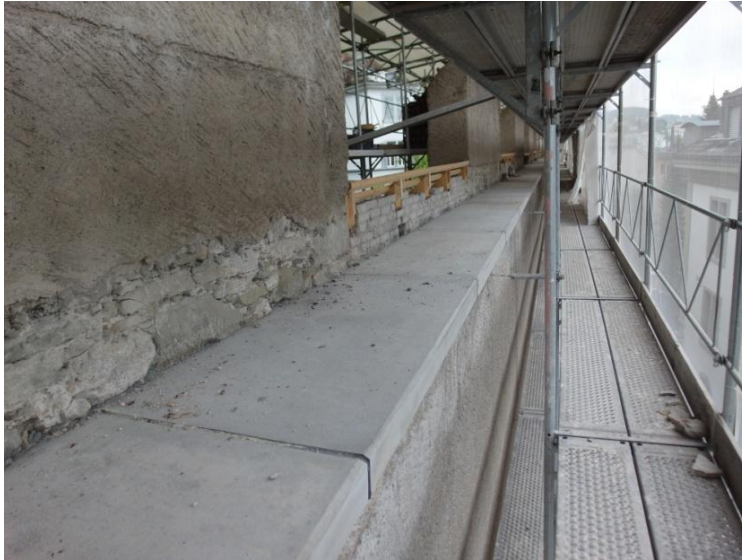
Aufgrund der inneren Schäden musste auch der Putz der Wände des Wehrgangs vor allem an der Basis entfernt werden. Entsprechend verschwanden auch die darauf wachsenden Krustenflechten.

Abbildung 24: Der Putz an der Mauerbasis des Wehrgangs musste vollständig entfernt werden. Die neuen Betonplatten des Weges bleiben wohl noch lange ohne Flechtenbewuchs.

Der vorgängig üppig mit Flechten bewachsene Belag des Wehrgangs wurde vollumfänglich durch Betonplatten ersetzt. Damit ging auch der vorhandene Flechtenbewuchs vollständig verloren. Bis sich wieder Flechten erkennbar angesiedelt haben, wird es lange dauern.

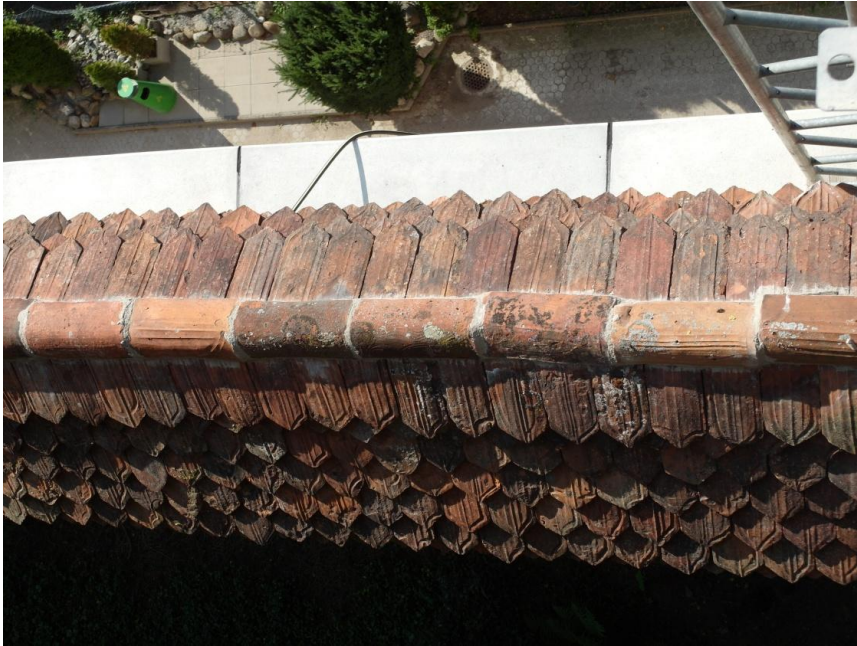
Abbildung 25: Die neu eingedeckten Zinnen beherbergen nur noch vereinzelt deutliche Flechtenlager.

Die sehr schadhaften und durchlässigen Abdeckungen mussten zum Teil samt Unterbau komplett erneuert werden. Davon waren vor allem die Scharten, aber auch die Zinnen betroffen. Bei der erforderlichen Restaurierung wurden alte Dachziegel verwendet. Diese weisen teilweise bereits einen naturnahen Flechtenbewuchs auf. Im Vergleich zum Zustand vor der Restaurierung wurde die Artenvielfalt und Deckung der Flechten jedoch massiv reduziert.
