Sanierung der Museggmauer – Abschnitt Dächliturm

Schlussbericht zur ökologischen Baubegleitung

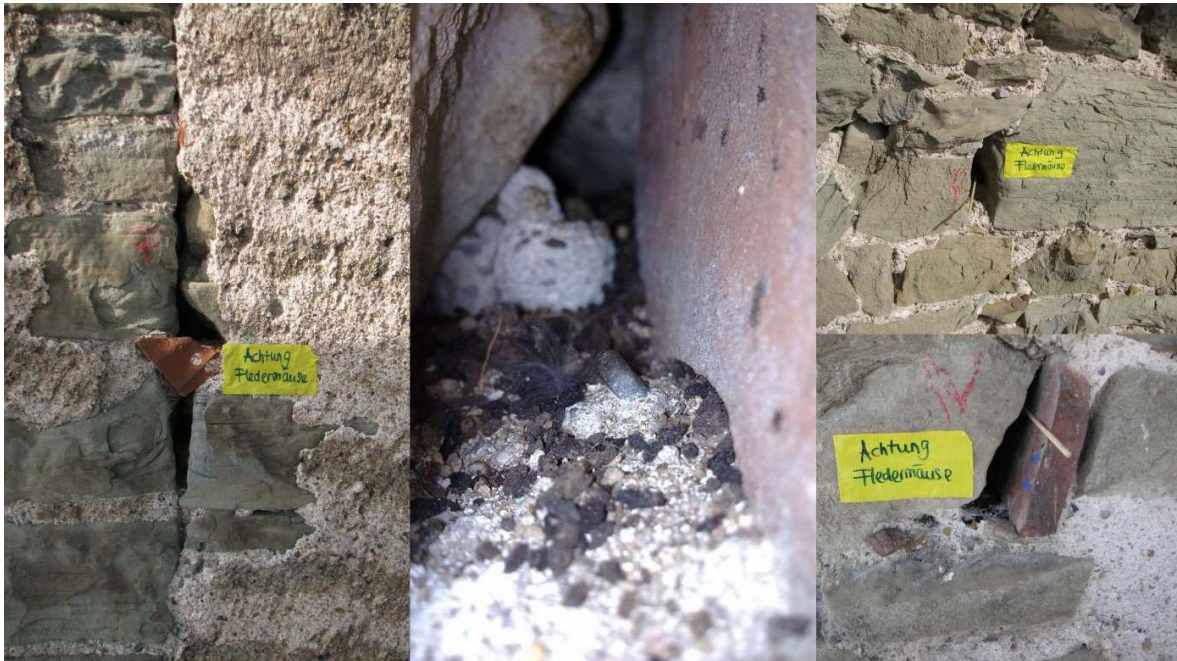
Abbildung 2: In vielen Löchern und Spalten waren Fledermausspuren (Bildmitte: Kot) zu finden. Wo Kot vorhanden war, wurden die Löcher speziell gekennzeichnet, um zu verhindern, dass bei der Sanierung Fledermäuse eingeschlossen werden (Collage vor der Sanierung).

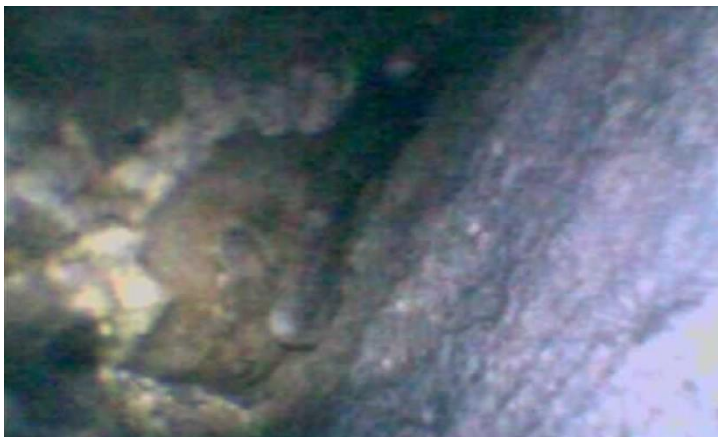
Abbildung 3: Erstmals konnte eine schlafende Raufhautfledermaus in einer Mauerhöhle fotografiert werden (Endoskop).

Während der Kartierungen konnten viele Fledermausspuren im Turmgemäuer festgestellt werden. Mit grosser Wahrscheinlichkeit handelte es sich jeweils um Spuren der Rauhautfledermäuse. Zudem wurde mit dem Endoskop eine schlafende Fledermaus in einer Mauerspalte entdeckt.

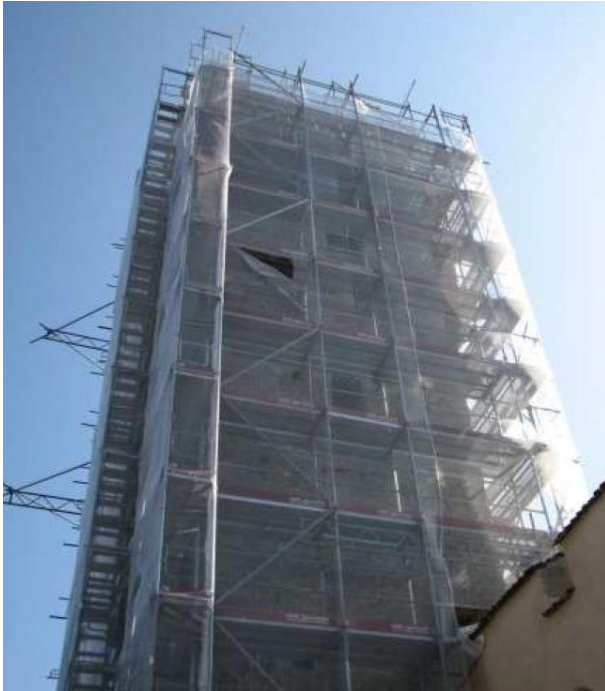
Abbildung 4: Grosse Öffnungen im Gerüstnetz ermöglichen das Ausfliegen der Fledermäuse.

Um während der Sanierung keine im Mauerwerk lebenden Fledermäuse einzuschliessen, wurden grosse Löcher in die Gerüstnetze geschnitten.

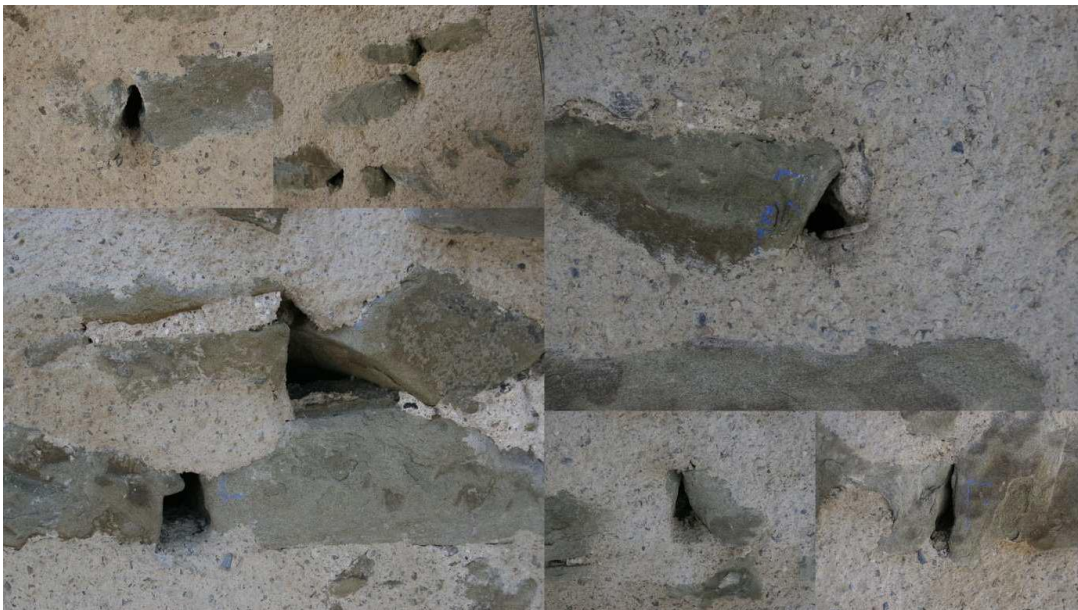
Abbildung 5: Nach Abschluss der Arbeiten sind wieder zahlreiche Löcher für Fledermäuse vorhanden (Collage nach der Sanierung).

Neben der Erhaltung von Fledermaushöhlen wurden zahlreich neue Unterschlüpfе geschaffen. Auch wenn nicht alle dieser Löcher tief genug und für Fledermäuse wirklich geeignet sind, bleiben schliesslich genügend Unterschlüpfе für diese Tiere.

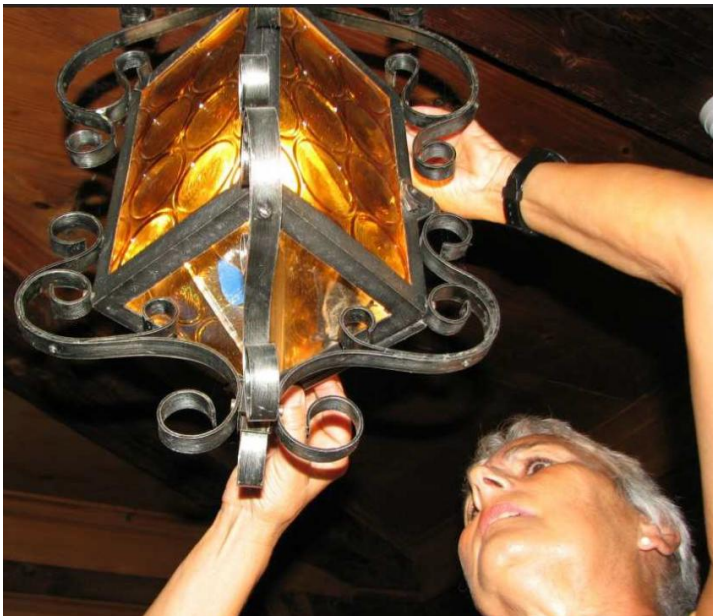
Abbildung 7: Eine Rauhautfledermaus hatte sich nach Abschluss der Arbeiten durch ein geöffnetes Fenster in die Dachstube verfliegen. Sie fiel in eine Laterne und musste mit viel Aufwand befreit werden.

Die Bilanz der Sanierung des Dächlitturmes fällt aus Sicht des Fledermausschutzes sehr positiv und erfreulich aus. Nach Abschluss der Sanierung verflog sich eine Fledermaus in die Dachstube. Das bedeutet, dass die Tiere den Turm bereits wieder anfliegen. Weitere Erfolgskontrollen folgen in den kommenden Jahren.

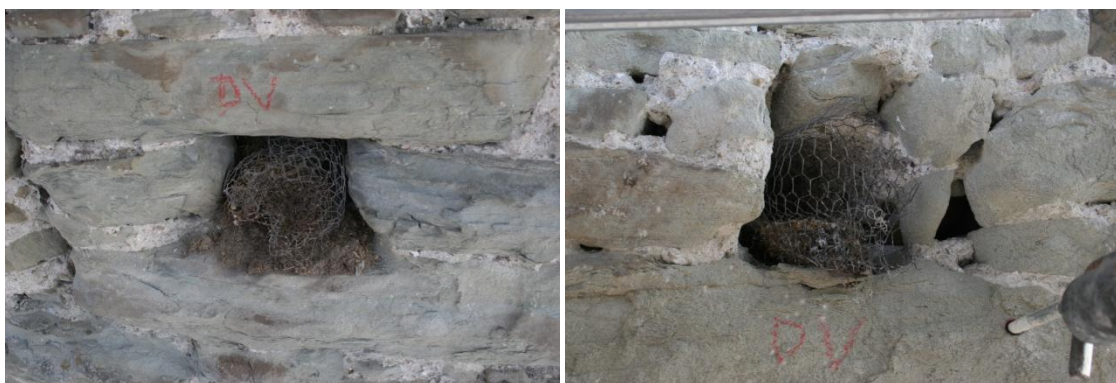
Abbildung 9: In den mit Gittern verschlossenen Löchern konnten dennoch Vogelnester gefunden werden. (Fotos: Sebastian Meyer)

Alle kleineren und grösseren Löcher sind mit Gittern verschlossen, damit keine Vögel einfliegen und nisten können. Dennoch konnten hinter mehreren Gittern Nester von Haussperlingen und Mauerseglern gefunden werden. In zwei Nestern lagen Skelette von Haussperlingen.

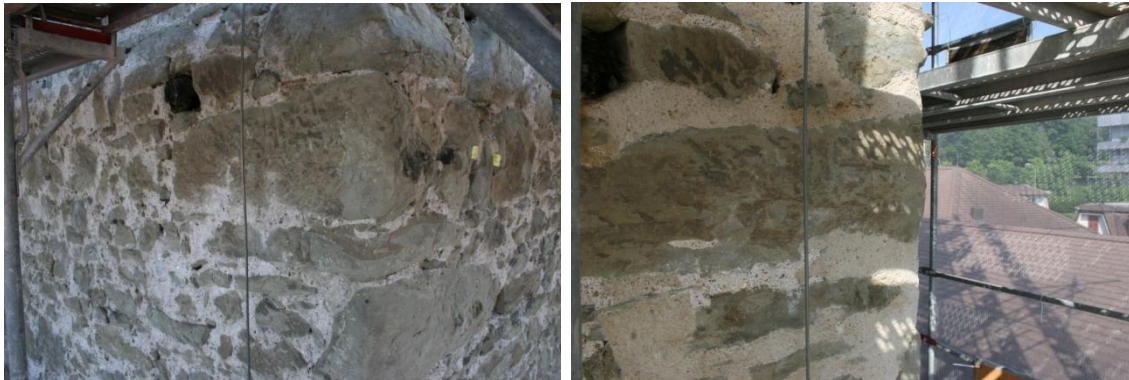
Abbildung 10: Ausschnitte der Nordost-Fassadenecke vor (links) und nach (rechts) der sanften Sanierung. (Fotos: Sebastian Meyer)

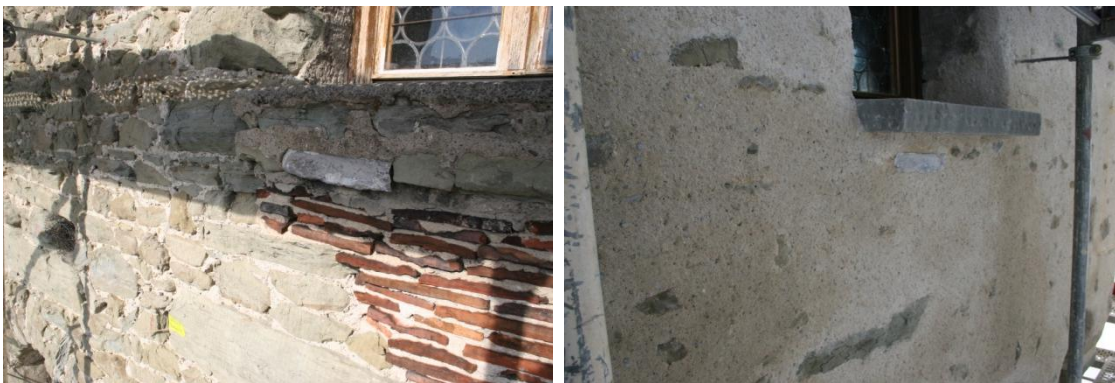
Abbildung 11: Ausschnitte aus der Süd-Fassade vor (links) und nach (rechts) der sanften Sanierung. (Fotos: Sebastian Meyer)

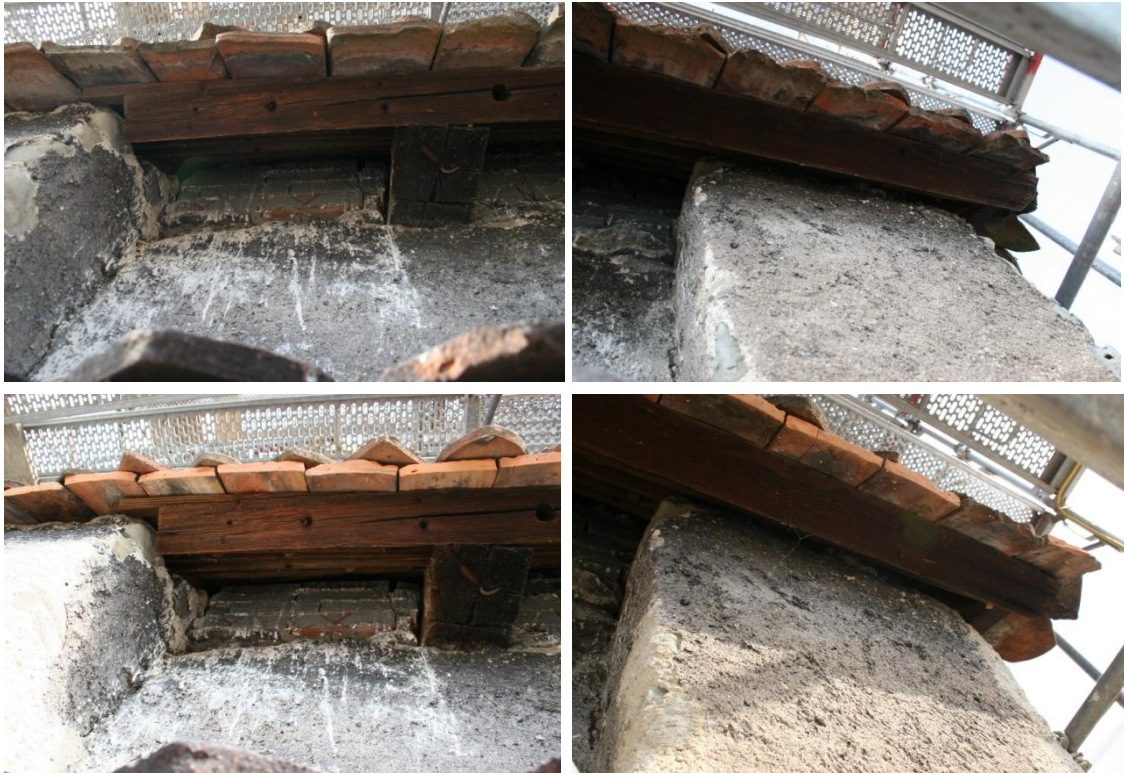
Abbildung 12: Alpensegler-Brutplatz vor (oben) und nach (unten) der sanften Sanierung. (Fotos: Sebastian Meyer)

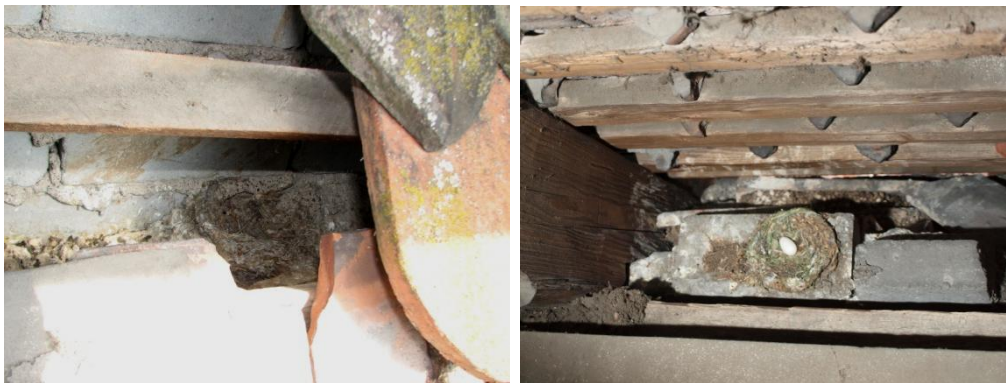
Abbildung 13: Frei gelegter Alpensegler-Brutplatz unter den Ziegeln. (Fotos: Ruth Ehrenbold, Hermann Obrist)

Die Alpensegler brüten unter dem Vordach auf der Südseite. Mauersegler haben auf allen Seiten mehrere Brutmöglichkeiten in Fassadenlöchern. Abgesehen von den bekannten Brutplätzen weist der Dächliturm weitere, v.a. kleinere Löcher und Spalten auf, die im Zuge der Kartierungen vom Gerüst aus überprüft wurden; nur wenige zusätzliche Löcher, welche für Mauersegler taugen, wurden entdeckt. Diese können aber auch von anderen Höhlen- und Halbhöhlenbrütern wie Kleiber, Star, Kohlmeise, Feldspatz, Hausspatz und Hausrotschwanz benutzt werden.

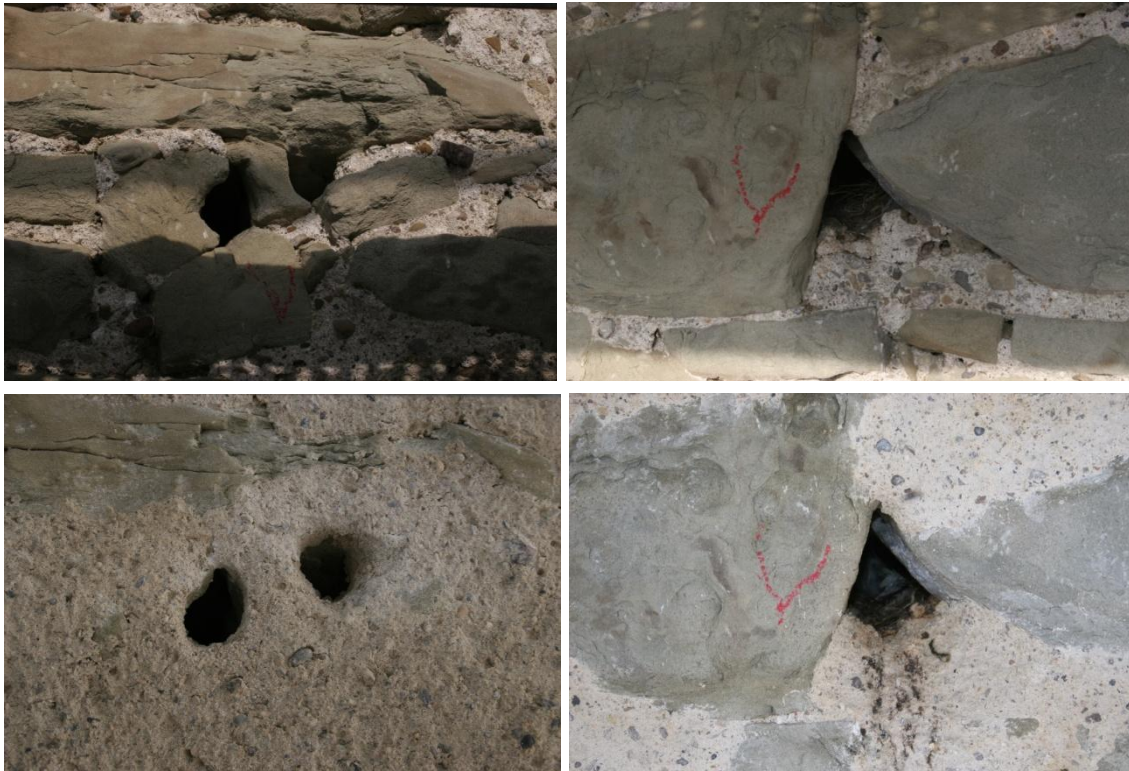
Abbildung 14: Mauersegler-Brutplatz vor (oben) und nach (unten) der sanften Sanierung. (Fotos: Sebastian Meyer)

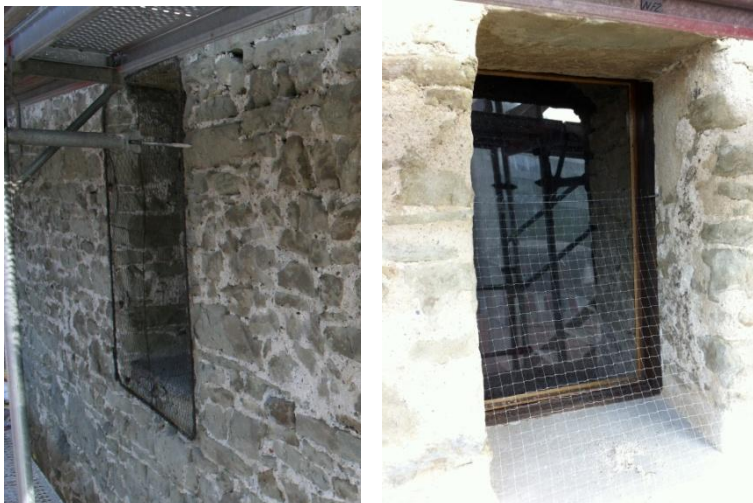
Abbildung 17: Abwehrmassnahmen gegen Strassentauben vor (links) und nach (rechts) der sanften Sanierung. (Fotos: Sebastian Meyer)

Erstmals mussten spezielle Abwehrmassnahmen gegen Strassentauben ergriffen werden. So wurden alle grösseren Fenster mit Taubenabwehrnetzen versehen, kleinere mit Taubenabwehrdrähten. Einzig auf der Südseite unterhalb der Alpenglegler-Brutplätzen unter dem Vordach wurde auf Taubenabwehrnetze verzichtet. Alle grösseren Öffnungen in den Fassaden wurden mit Steinen so weit verkleinert, dass Strassentauben nicht mehr einfliegen können, Mauersegler und Haussperlinge aber weiterhin.

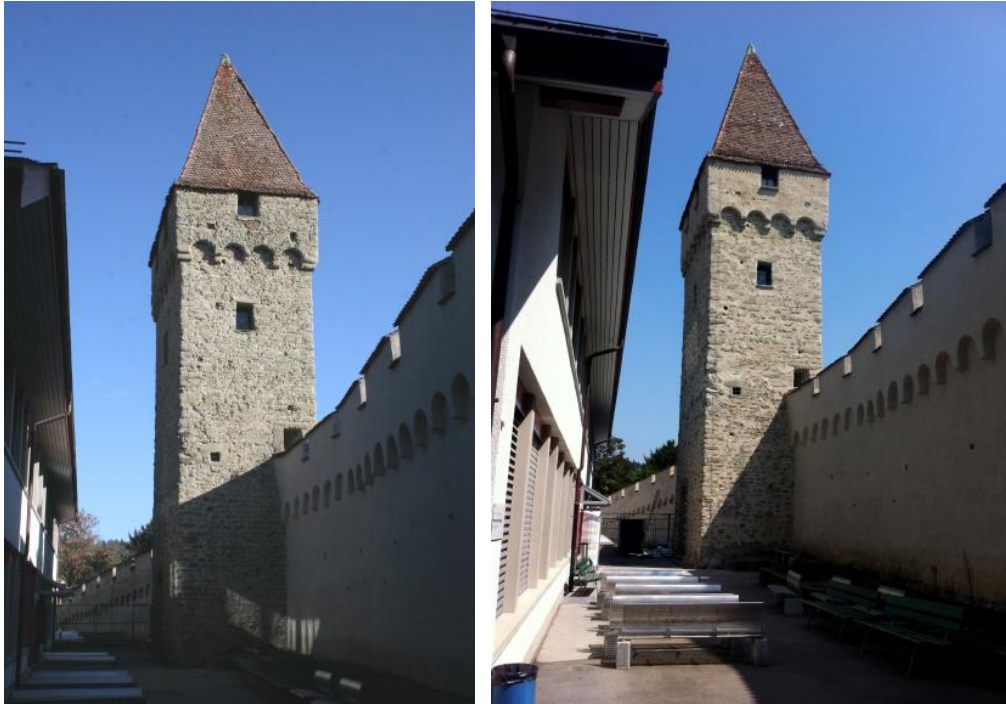
Abbildung 18: Dächliturm vor (links) und nach (rechts) der sanften Sanierung. (Fotos: Sebastian Meyer)

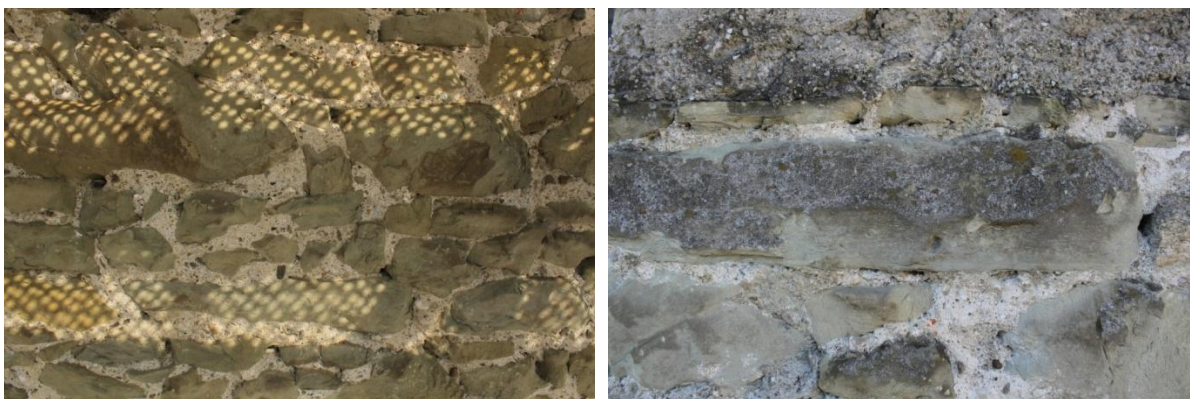
Die Flechtenvielfalt an den Mauern des Dächliturms ist äusserst bescheiden. Insgesamt konnten nur gerade 8 Arten beobachtet werden, die alle zu den weit verbreiteten Gesteinsbesiedlern zählen. Deren Deckung ist durchwegs gering und wenig auffällig. Dies geht einher mit dem schlechten Zustand der Maueroberflächen, welcher sich von oben gegen unten aufgrund des Schutzes durch die umliegenden Gebäude nur wenig bessert. Vor allem auf der Westseite, aber auch auf der Nordseite erfolgten in den obersten Bereichen tiefe, anhaltende Erosionen, welche keine dauerhafte Ansiedlung von Flechten erlauben. Die Südseite trägt einen flächigen, relativ neuen Putz. Dieser platzt vielerorts ab und trägt gar keine Flechtenlager.

Abbildung 19: Die Mauerflächen des Dächliturms sind vielerorts tief erodiert. Nur vereinzelt finden sich Sandsteinblöcke mit augenfälligen Flechtenlagern (rechts).

- Aufgrund der gravierenden Schäden an den Mauerflächen und dem teilweise sehr spröden offen liegenden Sandstein ist vielerorts ohne das oberflächliche Entfernen von losem Gesteinsmaterial keine nachhaltige Restaurierung möglich. Die notwendige Vorbereitung des Untergrunds für die auszuführenden Verputzarbeiten sollte schonend unter Belassen von möglichst vielen der wenigen Flechtenlager auf intakten Sandsteinflächen erfolgen.
- Zur Förderung der Flechten sollte im Rahmen der Restaurierung möglichst viel Sandstein offen belassen, respektive etabliert werden.

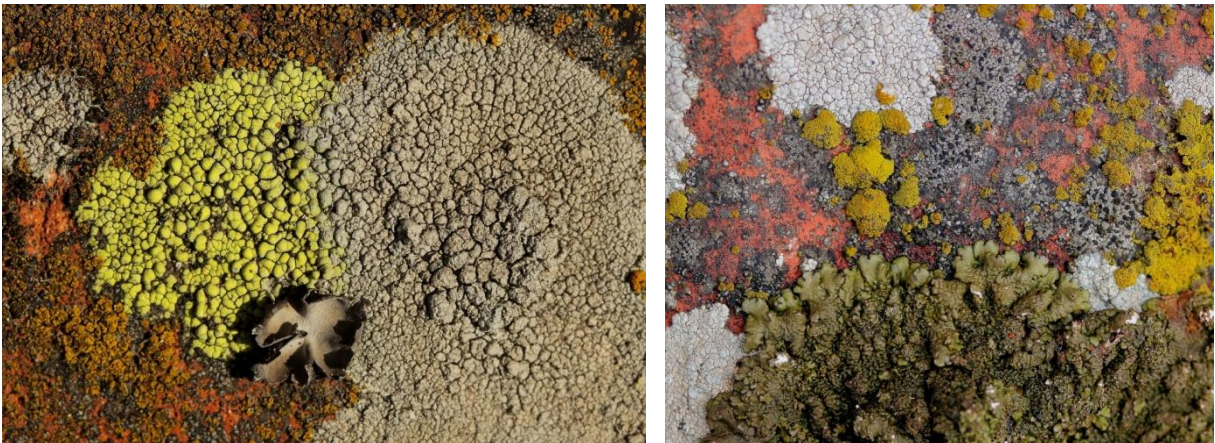
Abbildung 21: Die sehr lange Expositionszeit der alten Dachziegel führte auf dem Dächliturm zu einer äusserst vielfältigen und attraktiven Flechtenvegetation.

Aufgrund der extrem langen, über Jahrhunderte andauernden Expositionszeit ohne grössere Beeinträchtigungen beherbergt das Dach eine sehr deckungsreiche Flechtenvegetation. Diese setzt sich aus einer äusserst hohen Artenvielfalt zusammen. Auf den vier unterschiedlich exponierten Dachflächen konnten auf den Ziegeln insgesamt 51 Flechtenarten nachgewiesen werden. In der städtischen Umgebung können etliche der vorhandenen Flechtenvorkommen als eigentliche Relikte einer einst weiter verbreiteten Flora bezeichnet werden. Nur vereinzelt sind düngungstolerante Flechten vorhanden. 10 Arten fanden sich auf den Mörtelflickern entlang der Grate.

- Die Dachziegel dürfen nicht gereinigt werden.
- Die Dachflächen und ihre Ziegel, inklusive der glasierten Exemplare, sollten möglichst in ihrem ursprünglichen Zustand belassen werden. Wo aufgrund der Schäden Ziegel zu ersetzen sind, sollten wo immer möglich ganze Dachziegel von der Museggmauer verwendet werden. Wo das nicht möglich ist, sollten alte Dachziegel mit vergleichbaren chemischen und physischen Eigenschaften eingesetzt werden. Dies gilt auch für die stark gestörten Partien der Grate und ihren Firstziegeln.

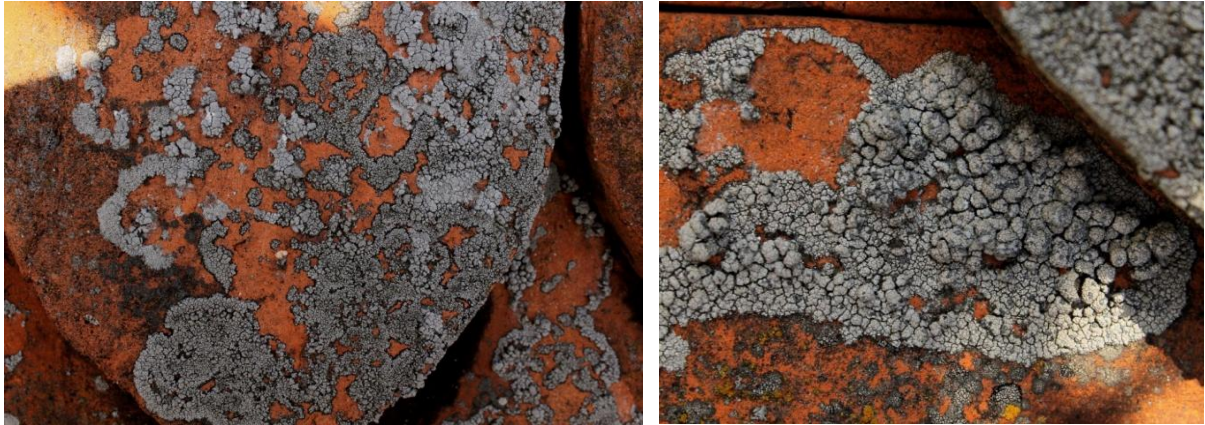
Abbildung 22: Die erstmals für die Schweiz nachgewiesene Krustenflechte *Lecanora pannonica* wächst auf dem Dächliturm in ausgedehnten Lagern.

Das attraktive Erscheinungsbild des Daches wird weitgehend von zahlreichen Krustenflechten geprägt, welche oft in äusserst ausgedehnten Lagern wachsen. Neben der auffällig gelben Landkartenflechte (*Rhizocarpon geographicum*) trifft dies u.a. auch auf *Lecanora pannonica* zu. Deren Vorkommen ist nicht nur neu für die Museggmauer sondern stellt gar einen Erstnachweis für die Schweiz dar! Dies trifft auch auf *Trapelia obtegens* zu, welche 2012 zudem auch auf dem Allenwindenturm beobachtet werden konnte.

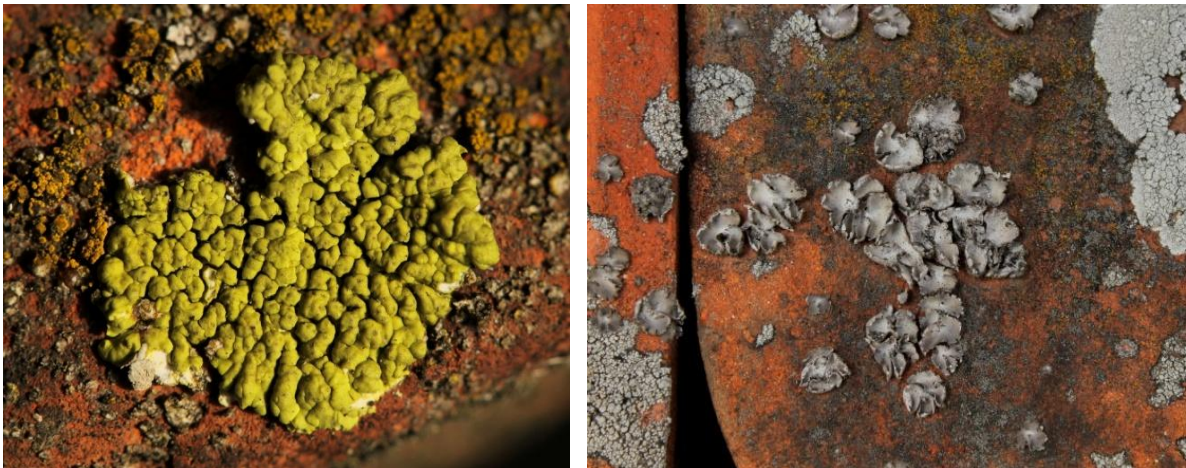
Abbildung 24: Die leuchtend gelbe Krustenflechte *Pleopsidium flavum* und die Nabelflechte *Umbilicaria hirsuta*, zwei äusserst interessante Flechten auf dem Dach des Dächlitturms.

chlorophanum und *Umbilicaria hirsuta*. Erstere wächst primär in hochmontanen bis alpinen Lagen und nur äusserst selten unter klimatisch abweichenden Bedingungen auf anthropogenen Substraten in tieferen Lagen, so auch am Ulmer Münster. Letztere, eine blattförmige Nabelflechte, wächst am Dächliturm in derart üppigen Lagern, wie es sonst kaum in städtischen Gebieten zu beobachten ist.

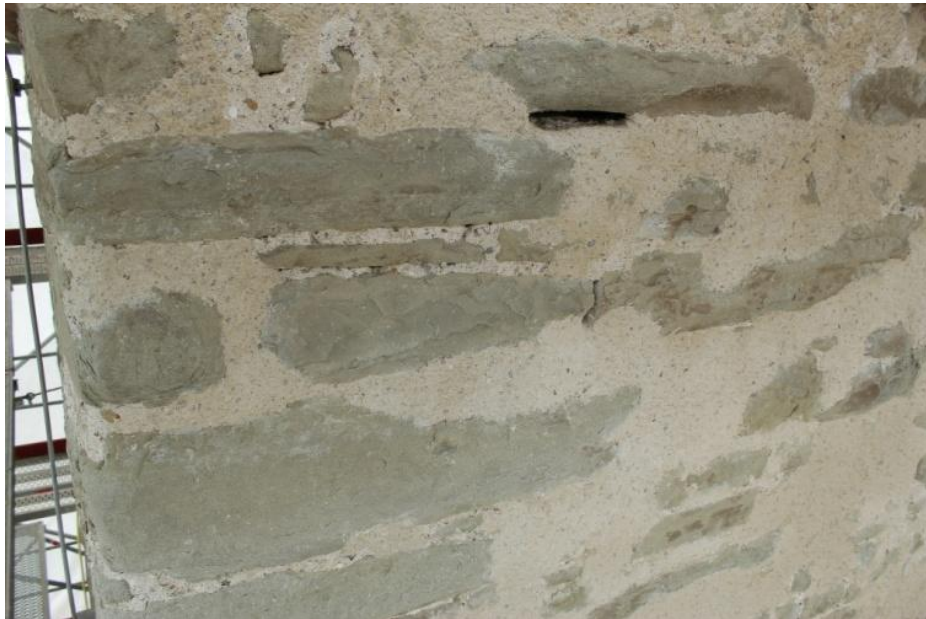
Für die nachhaltige Sanierung der Turmmauern erforderten die Restaurierungsarbeiten vielerorts ein Entfernen des sehr lockeren und spröden Sandsteins. Dabei konnten an einigen Stellen die ohnehin spärlichen Blöcke mit Flechtenbewuchs unverändert bleiben. Der Putz wurde anschliessend so aufgetragen, dass diese Blöcke mehrheitlich unversehrt blieben und die Flechten am Mauerwerk überdauern konnten. Gegen unten nimmt die Anzahl der offenen Sandsteinblöcke stetig zu und damit auch das Potential für die Ansiedlung von gesteinsbewohnenden Flechten. Im Rahmen der Restaurierungsarbeiten kam es nirgends zu gravierenden Verunreinigungen der Mauerflächen. Auch nach Abschluss der Arbeiten erfolgte keine mechanische Reinigung der Mauer.

Abbildung 25: Nach der Restaurierung der Turmmauern sind von oben gegen unten zunehmend viele offen liegende Sandsteinblöcke erkennbar. Diese besitzen für gesteinsbewohnende Flechten ein grosses Potential.

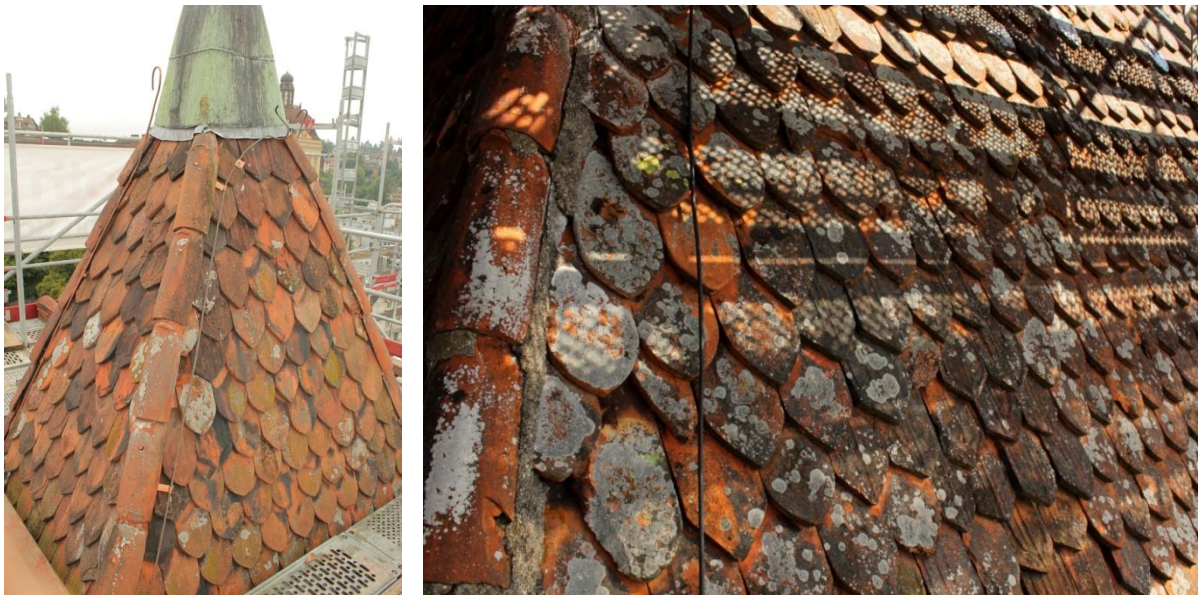
Die Restaurierungsarbeiten am Dachaufbau erforderten, nicht zuletzt aufgrund der problematischen Grate, das Ersetzen respektive die Umpositionierung etlicher Ziegelpartien. Insgesamt konnte aber die Mehrheit der Dachziegel unversehrt an Ort und Stelle verbleiben.

Abbildung 26: Die Turmspitze nach den erforderlichen Restaurierungsarbeiten (links). An einigen Stellen führte das Umdecken zu erkennbaren, geringfügigen Verschiebungen der Ziegel und damit der Flechtenlager (rechts).

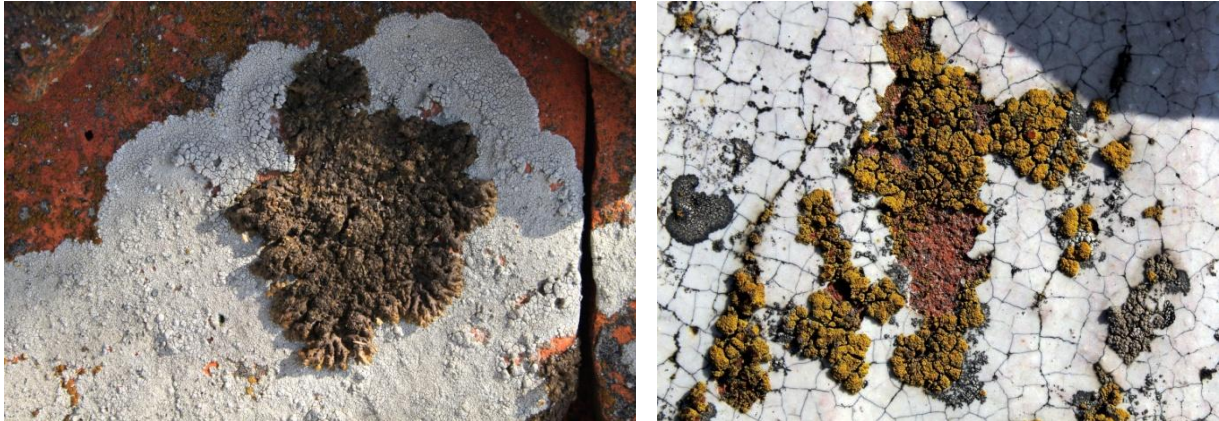
Abbildung 27: Auch nach der Restaurierung beherbergt das Dach wie zuvor eine, vielfältige, üppige und attraktive Flechtenflora, wobei auch die glasierten Ziegel zumeist an Ort und Stelle verbleiben konnten.

Sämtliches Schäumungsmaterial und alle Mörtelflicke, v.a. auch jene im Spitzenbereich wurden entfernt und die entsprechenden Stellen fachgerecht erneuert. Nach Abschluss der Arbeiten kann davon ausgegangen werden, dass sämtliche bisher vorhandenen Flechtenarten, insbesondere die reliktsichen Vorkommen, nach wie vor auf den Dachziegeln des Dächliturms existieren und somit kaum Verluste bei der Vielfalt zu beklagen sind. Mit der Entfernung der Mörtelflicke verschwanden lediglich die ansonsten weit verbreiteten Arten der karbonatreichen Unterlage.
