Sanierung der Museggmauer – Abschnitt Allenwindenturm

Schlussbericht zur ökologischen Baubegleitung

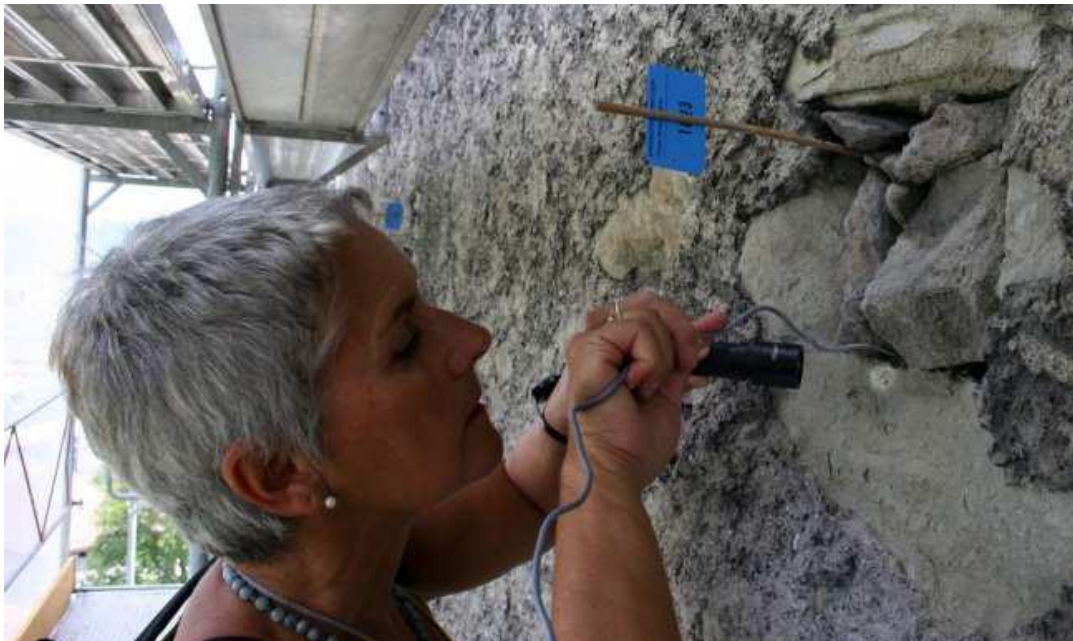
Abbildung 1: Ruth Ehrenbold untersuchte jeden Spalt und jedes Loch in der Turmmauer.
(Foto: Sebastian Meyer)

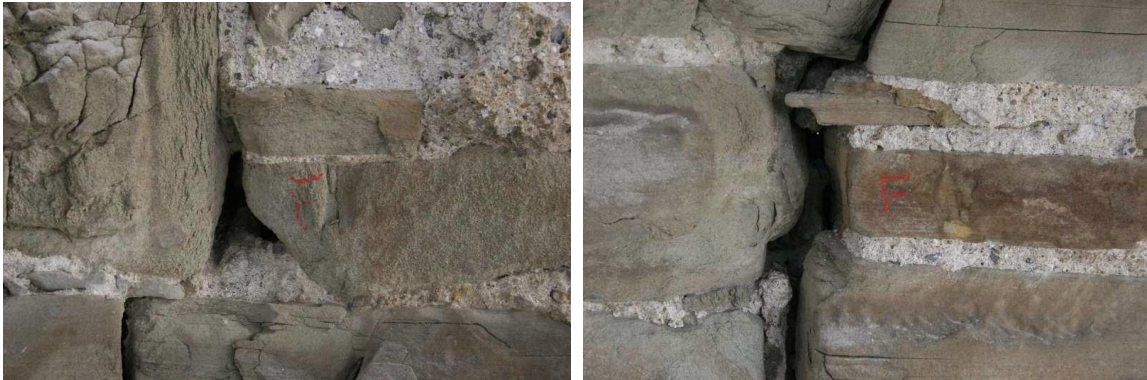
Abbildung 2: Höhlen mit hohem Potential für Fledermäuse wurden mit einem „F“ gekennzeichnet. Grundsätzlich sind jene Öffnungen wertvoll, welche tief in die Mauer reichen.

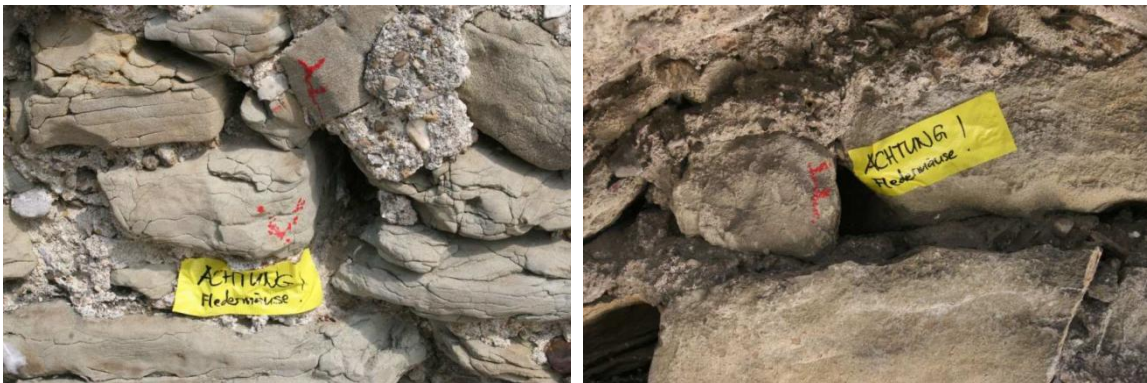
Abbildung 3: Höhlen, in denen Spuren von Fledermäusen vorhanden waren, wurden zusätzlich mit gelbem Klebeband markiert.

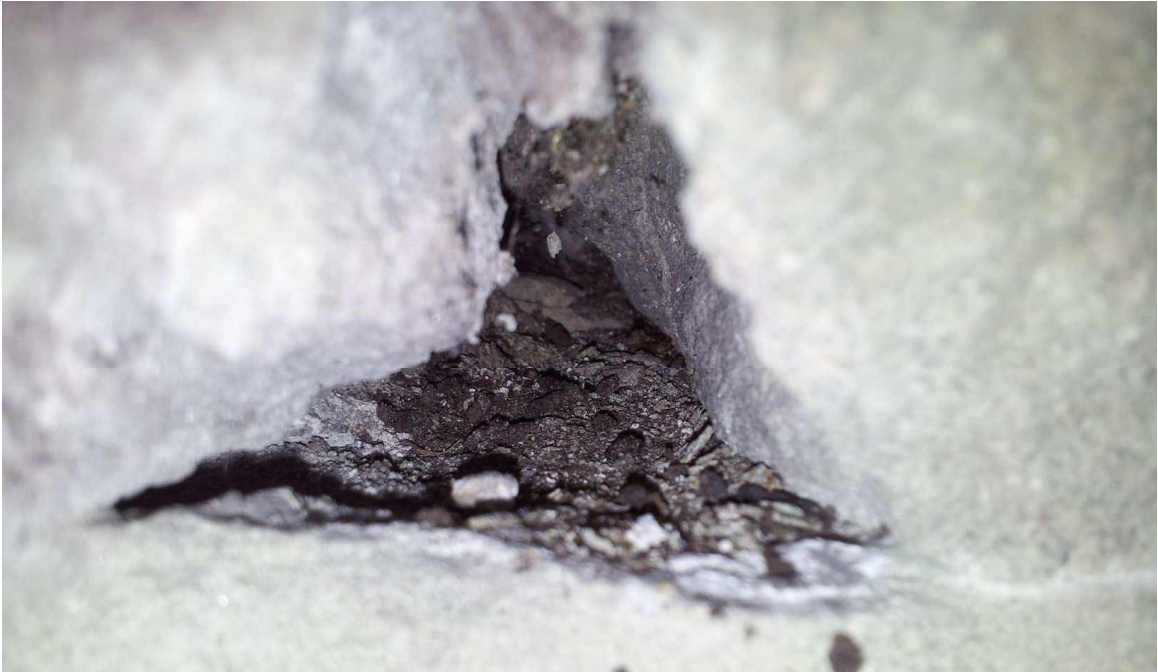
Abbildung 4: Hier ist der Fledermaus-Kot nicht zu übersehen. Es handelt sich mit höchster Wahrscheinlichkeit um den Kot der Rauhautfledermaus. Solche Höhlen wurden wenn immer möglich erhalten.

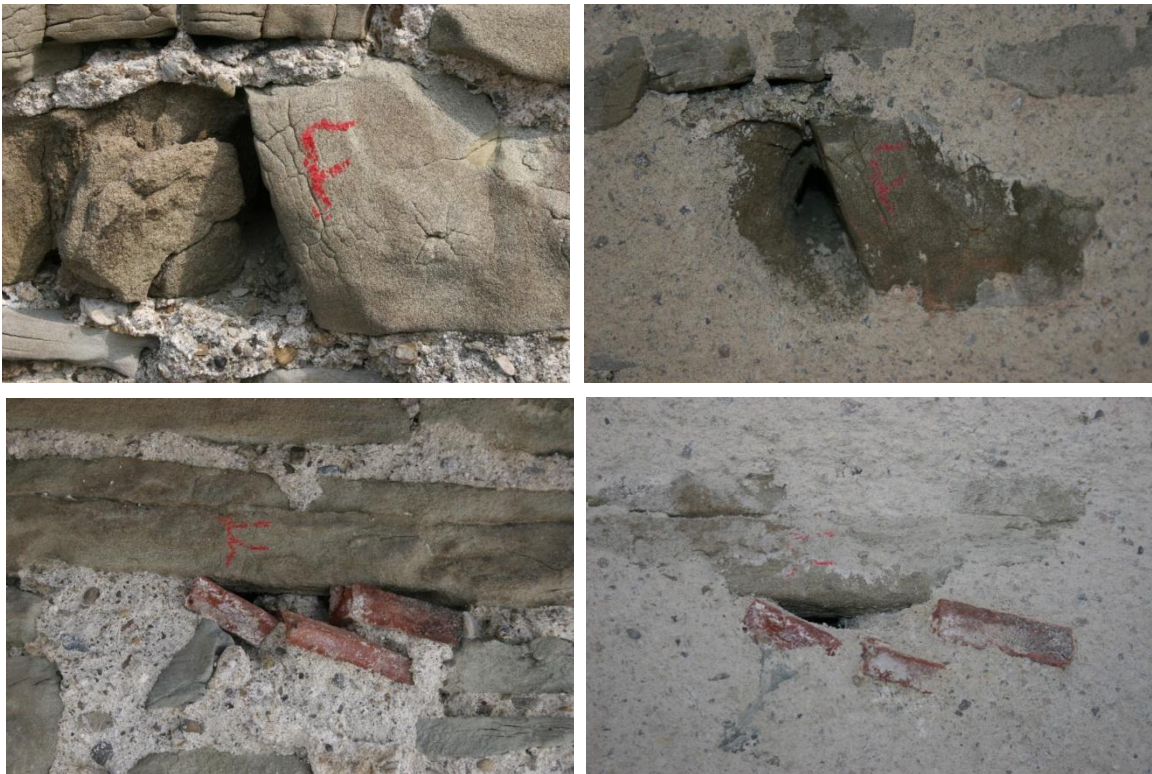
Abbildung 5: Fledermaus-Quartiere vor (links) und nach (rechts) der sanften Sanierung.
(Fotos: Sebastian Meyer)

Neben der Erhaltung von Fledermaushöhlen wurden von den Handwerkern zahlreiche neue Unterschlüpfen geschaffen. Wenn auch nicht alle dieser Löcher wirklich geeignet und tief genug für Fledermäuse sind, bleiben schliesslich genügend Unterschlüpfen für diese Tiere.

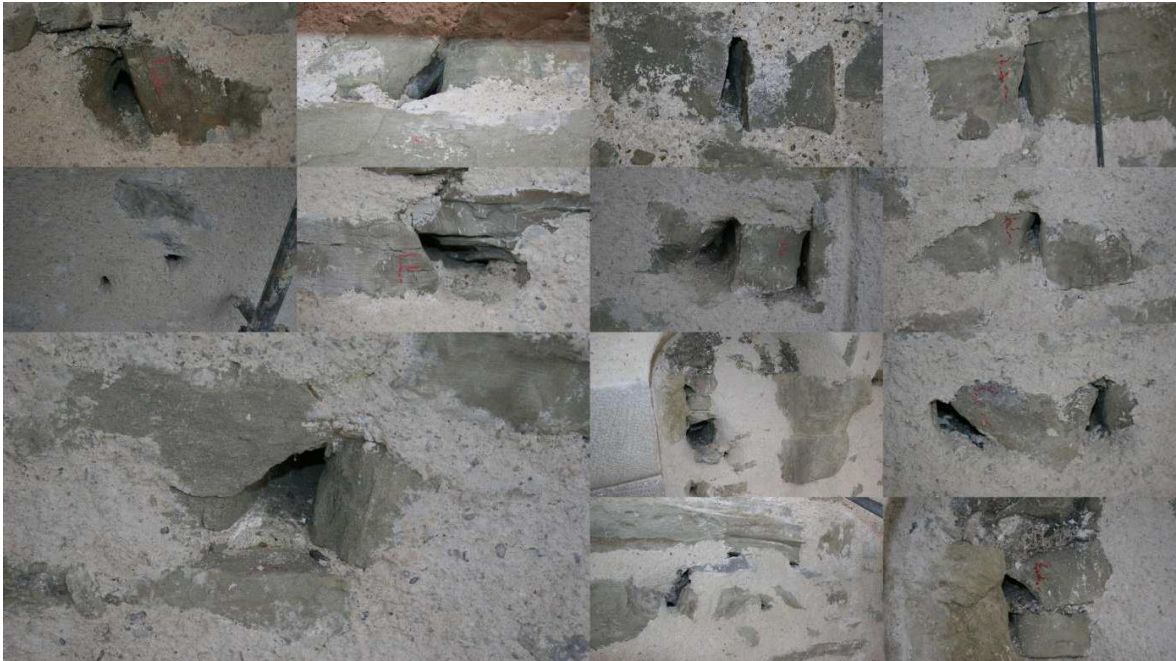
Abbildung 6: Bilder nach Abschluss der Sanierung. Zahlreiche Höhlen und Spalten wurden für Fledermäuse erhalten oder neu geschaffen.

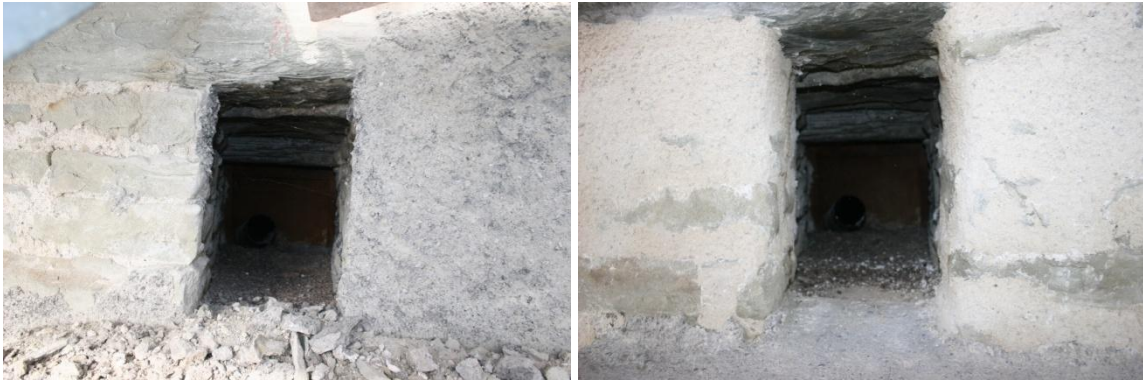
Abbildung 8: Gänsesäger-Brutplatz vor (links) und nach (rechts) der sanften Sanierung. (Fotos: Sebastian Meyer)

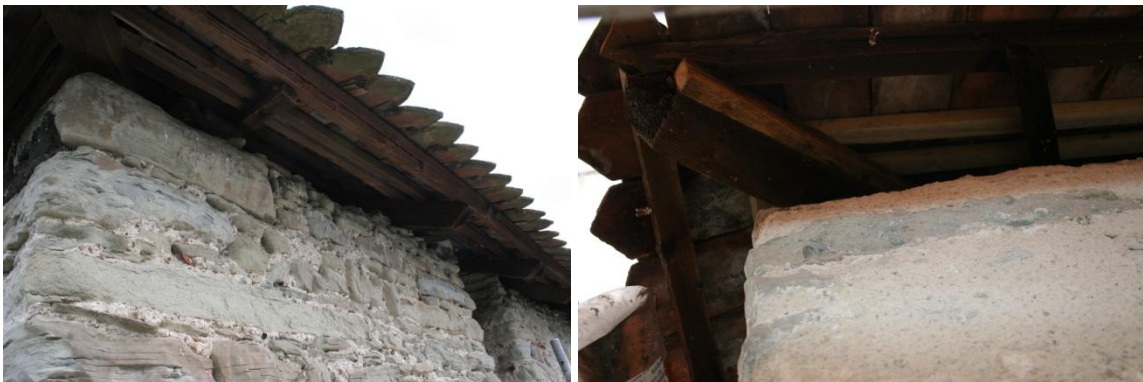
Abbildung 9: Alpensegler-Brutplatz vor (links) und ein anderer nach (rechts) der sanften Sanierung. (Fotos: Sebastian Meyer)

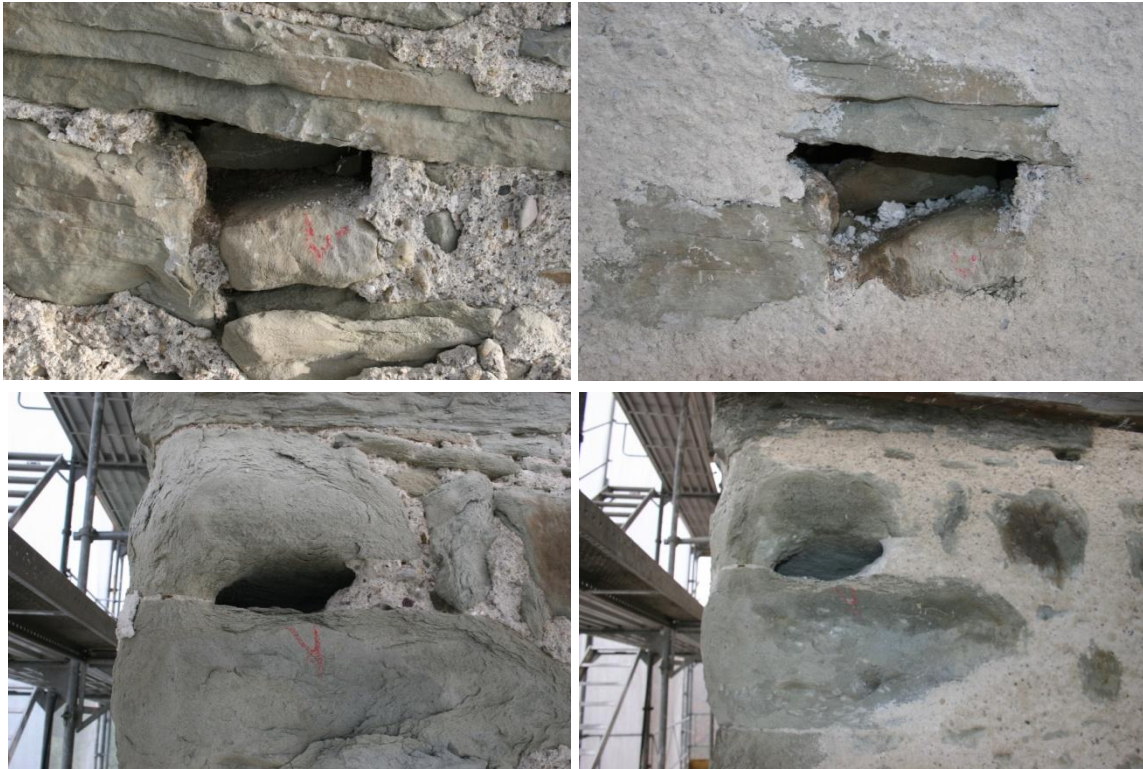
Abbildung 11: Mauersegler-Brutplätze vor (links) und nach (rechts) der sanften Sanierung. (Fotos: Sebastian Meyer)

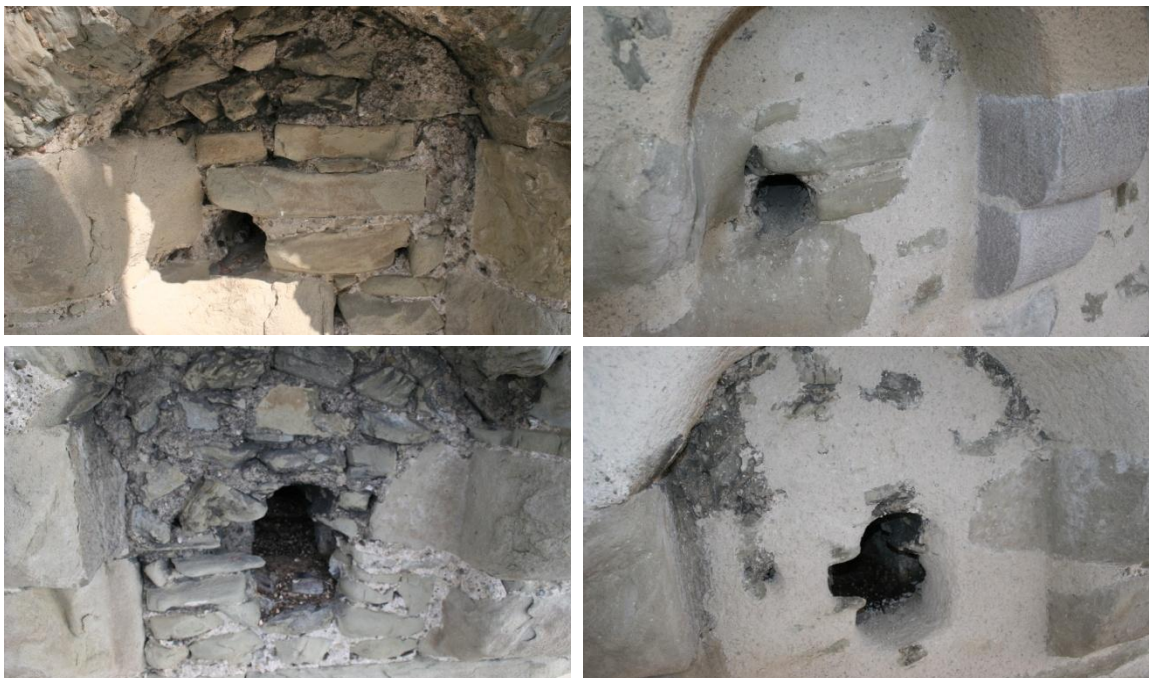
Abbildung 12: Potenzielle Dohlen-Brutplätze vor (links) und nach (rechts) der sanften Sanierung. (Fotos: Sebastian Meyer)

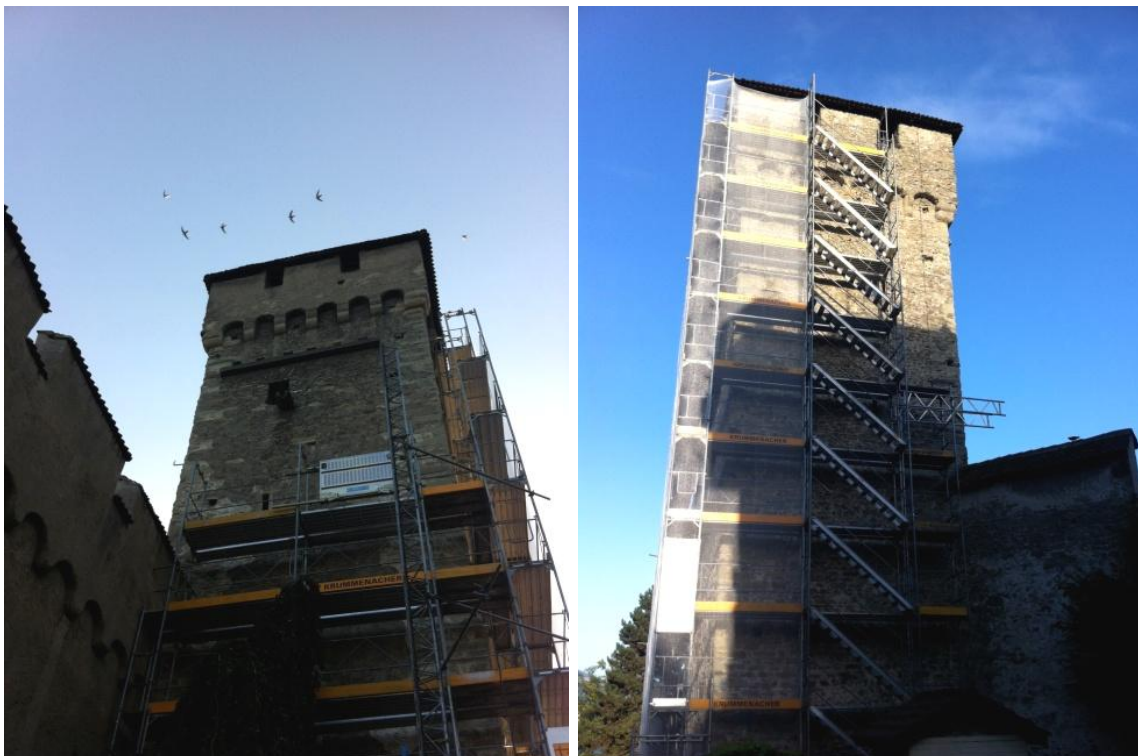
Abbildung 13: Allenwindenturm mit Gerüstlücken auf der Ostfassade (links) und Westfassade (rechts). (Fotos: Sebastian Meyer)

Der Gerüstaufbau wurde in mehrere Etappen unterteilt. Mitte Juli wurde die untere Hälfte der Südfassade, zwei Drittel der Westfassade und die Nordfassade ohne die Nordostecke eingerüstet. Erst in der zweiten Hälfte des Septembers wurden die Gerüste bis zum Dach ergänzt. So konnte den allermeisten Alpenseglern und Mauerseglern der freie Zugang zu ihren angestammten Brutplätzen ermöglicht werden.

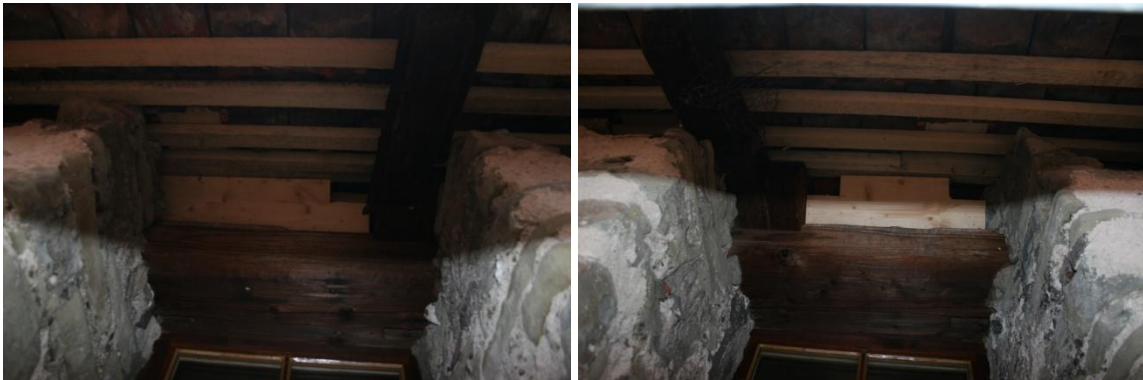
Abbildung 14: Neue Alpensegler-Brutplätze über Fenstern. (Fotos: Sebastian Meyer)

Die kartierten Alpensegler-Brutplätze und Mauersegler-Löcher konnten bei der Sanierung grösstenteils erhalten, teilweise sogar stabilisiert werden. Über den Fenstern konnten neue, potenzielle Alpensegler-Brutplätze eingerichtet werden.

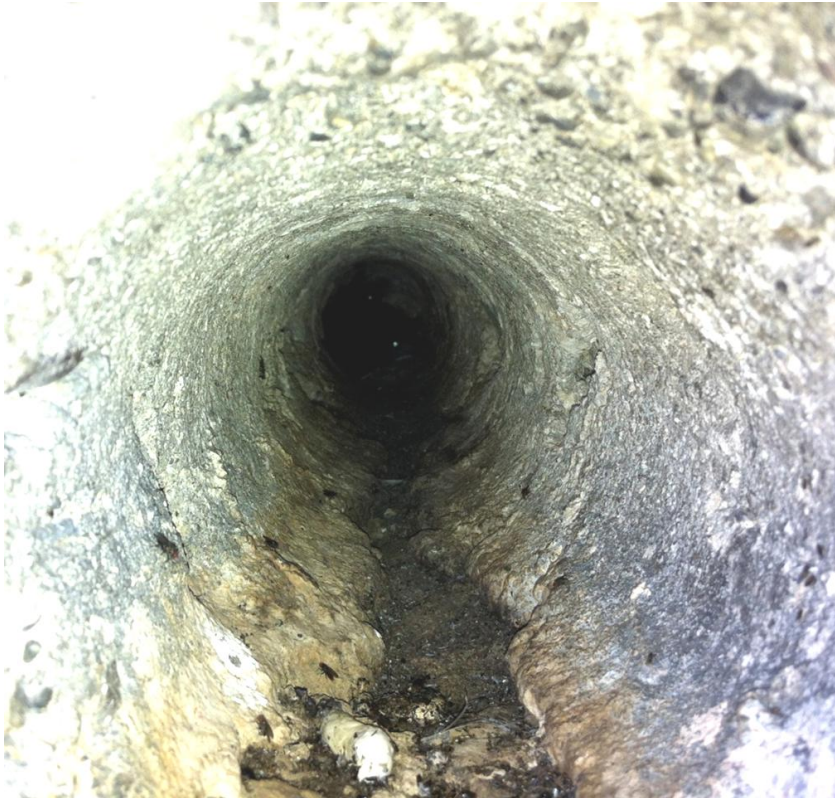
Abbildung 15: Blick in ein röhrenförmiges Fassadenloch. Ganz vorne liegt ein Kotbällchen eines Alpenseglers. Ganz zuhinterst ist die den Blitz des Fotoapparats reflektierende Netzhaut eines Alpensegler-Nestlings zu erkennen. (Foto: Sebastian Meyer)

Ein hinter dem Gerüst gelegenes Alpensegler-Nest wurde vom Gerüst aus entdeckt. In dem engen und tiefen Loch (10 cm breit, 50 cm tief) hockten zuhinterst drei Nestlinge im Nest. Es war nicht möglich die drei Nestlinge zu bergen und anderen Eltern unterzujubeln. Darum wurde mittels einer langen Kartonröhre durch das Gerüstnetz hindurch ein verlängerter Zugang zum Nest gebastelt. Es wurden keine Anflüge an die Kartonröhre beobachtet, am Ende jedoch auch keine toten Nestlinge im Nest gefunden. Es ist davon auszugehen, dass der verlängerte Nestzugang funktioniert hat oder dass die Nestlinge von Hunger getrieben das Nest über die Kartonröhre verlassen haben.

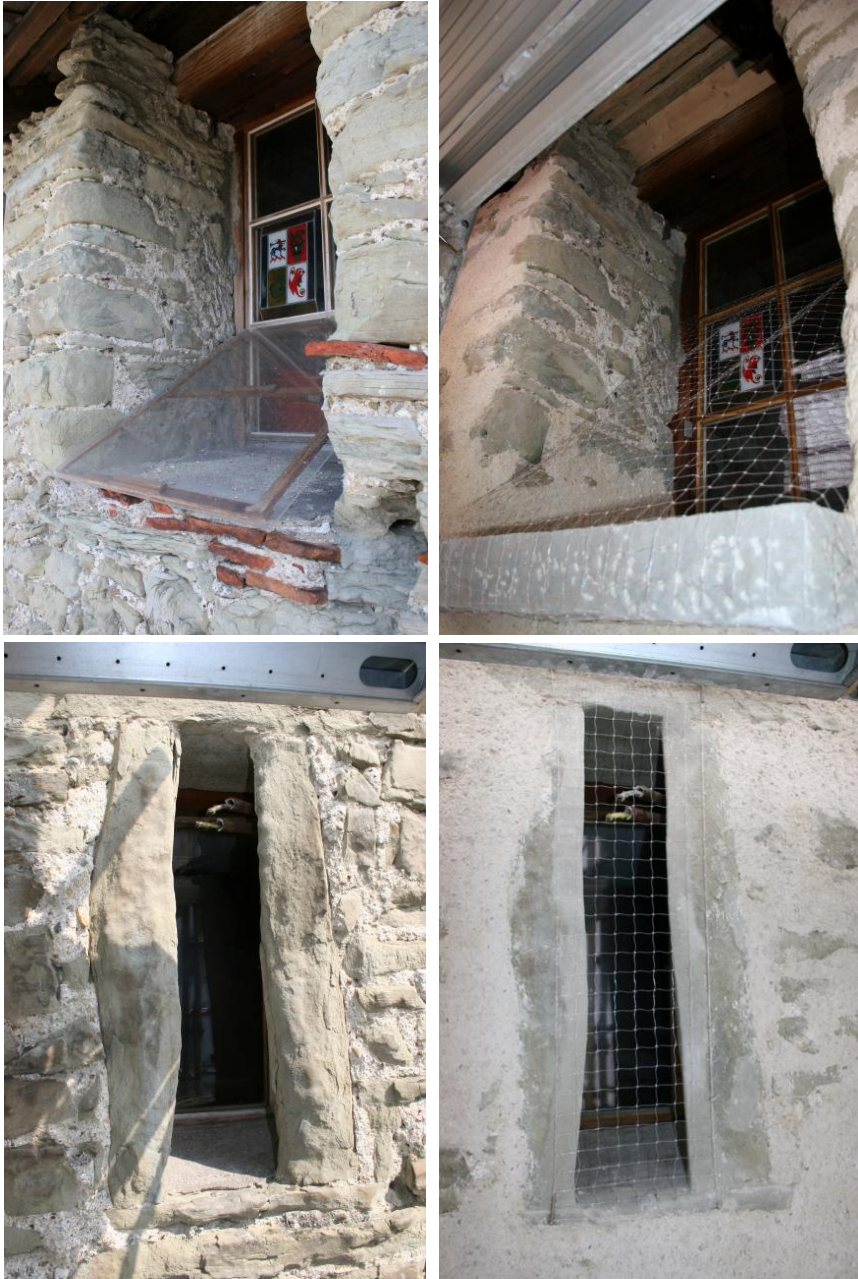
Abbildung 17: Alte (links) und neue (rechts) Taubenabwehr. (Fotos: Sebastian Meyer)

Es mussten Abwehrmassnahmen gegen Strassentauben ergriffen werden. So wurden alle Fenster mit Taubenabwehrnetzen versehen. Unterhalb der neu eingerichteten Alpensegler-Brutplätze wurden die Taubenabwehrnetze nach hinten gerichtet montiert, damit die Alpensegler beim An- und Abflug nicht behindert werden.

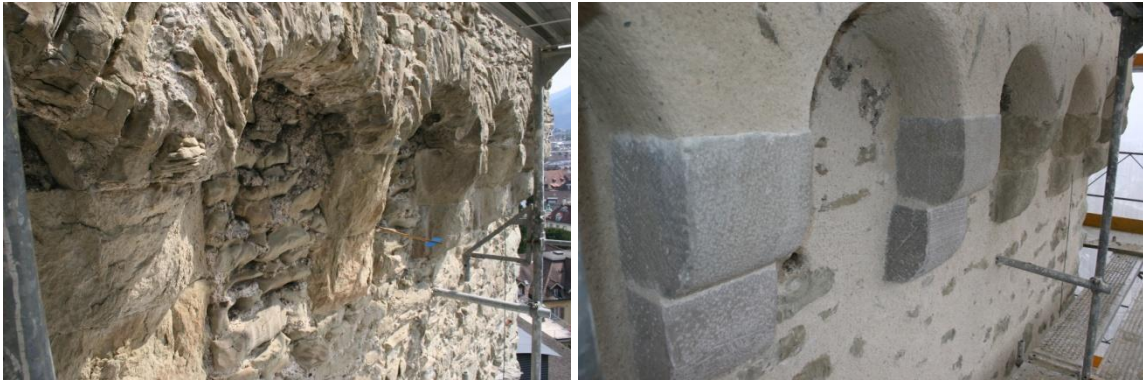
Abbildung 18: Ausschnitt aus der Fassade vor (oben) und nach (unten) der sanften Sanierung.
(Fotos: Sebastian Meyer)

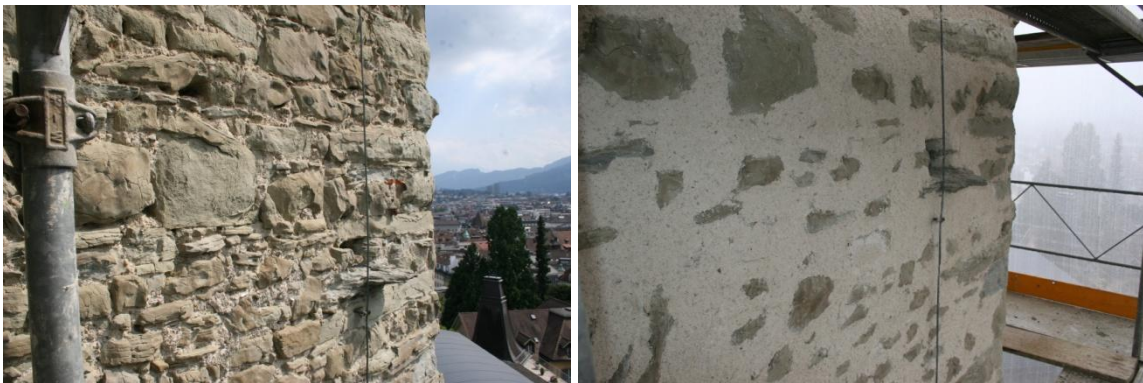
Abbildung 19: Ausschnitt aus der Fassade vor (oben) und nach (unten) der sanften Sanierung.
(Fotos: Sebastian Meyer)

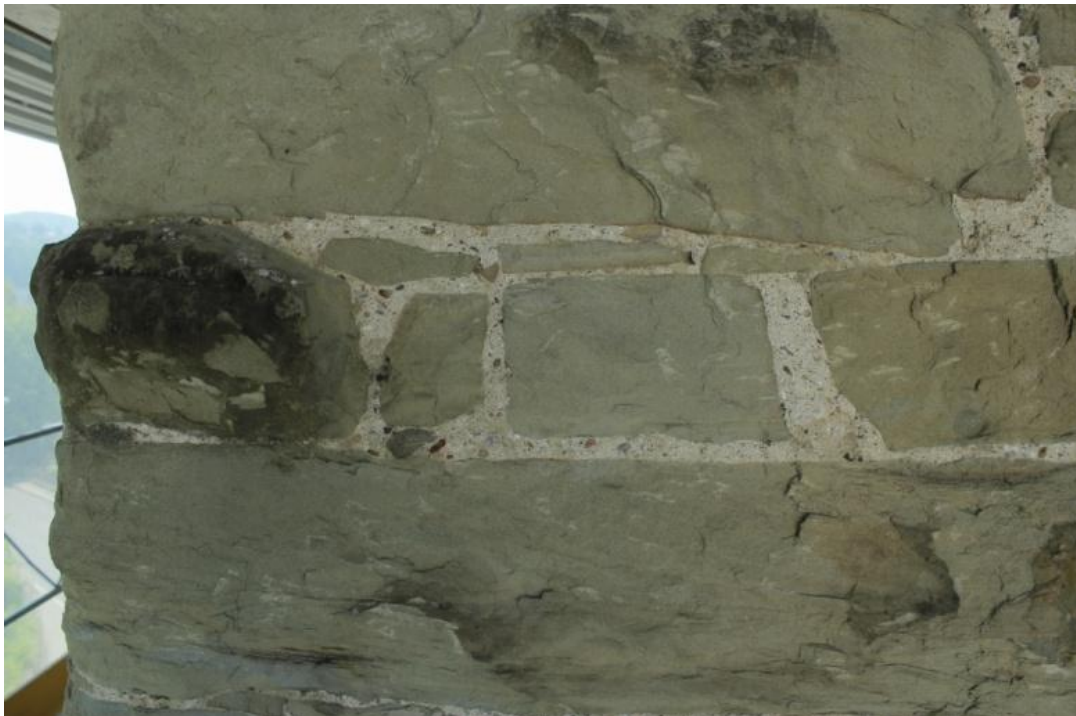
Insbesondere die Oberflächen der westexponierten Mauerflächen sind in sehr schlechtem Zustand. Dort ist der ursprüngliche Putz nur noch an wenigen Stellen vorhanden und entsprechend sind grosse Flächen durch den offenen Sandstein geprägt. Dieser schalt allerdings vielerorts ab oder ist durch die Witterungseinflüsse tief erodiert oder spröde. Die West- und Nordseite weist mehrheitlich einen flächigen neueren Putz auf, der durch die direkte Lage an der Strasse allerdings auffällig grau bis schwarz verunreinigt ist.

Abbildung 21: Nur vereinzelt weisen die Sandsteinflächen noch einen Flechtenbewuchs auf, insbesondere an herausragenden Blöcken an den Kanten.

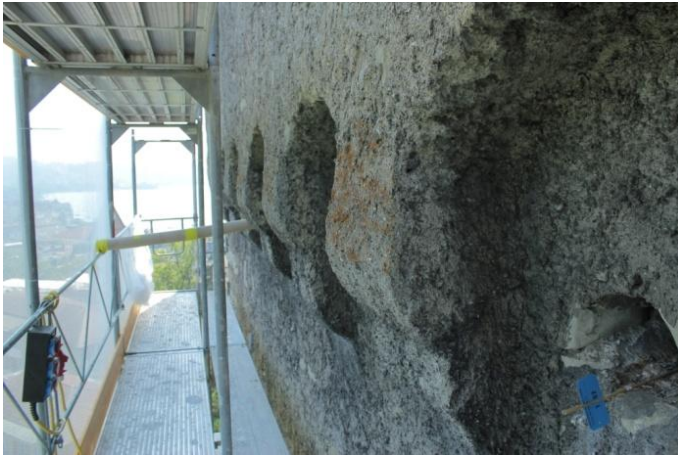
Abbildung 22: Am auffälligsten sind am Mauerwerk die teilweise ausgedehnten Lager der orange gefärbten Krustenflechte *Caloplaca saxicola*, hier im Bildzentrum.

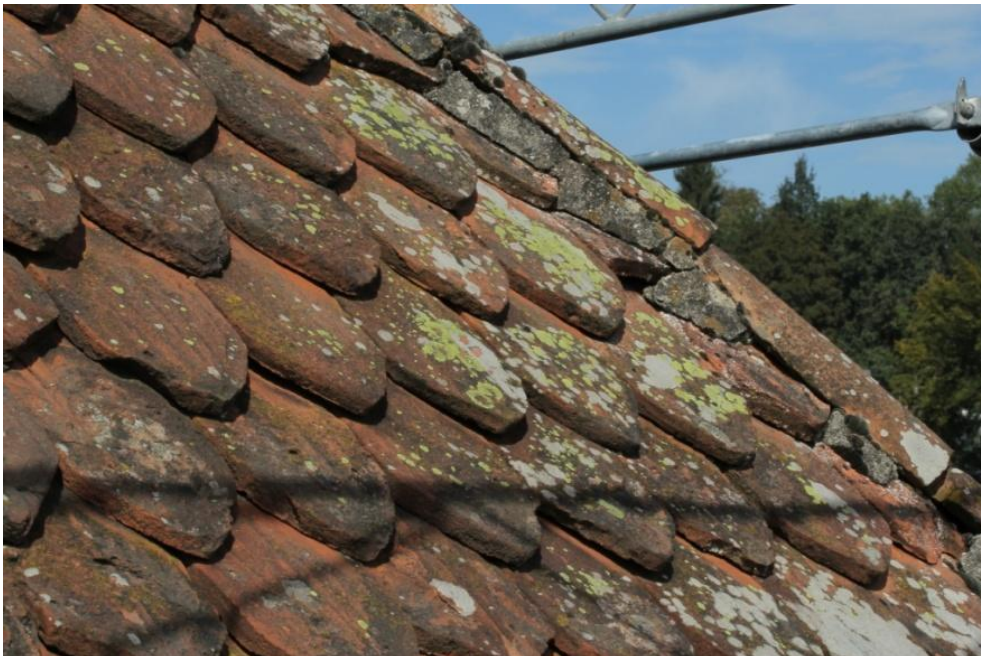
Das Allenwindenturm-Dach ist in gutem Zustand. Nur wenige Ziegel sind schadhaft und entsprechend zu ersetzen. Auch die Partien der Firstziegel an den Gräten sind weitgehend intakt und weisen im Gegensatz zum Dächliturm nur wenige Mörtelflicke oder sonst schadhafte Stellen auf.

Abbildung 23: Die Gräte des Allenwindenturm-Daches weisen nur vereinzelt Stellen mit Mörtelflicken auf. Ansonsten ist das Ziegeldach weitgehend in gutem Zustand und trägt eine reiche, mehrheitlich aus Krustenflechten zusammengesetzte Flechtenflora.

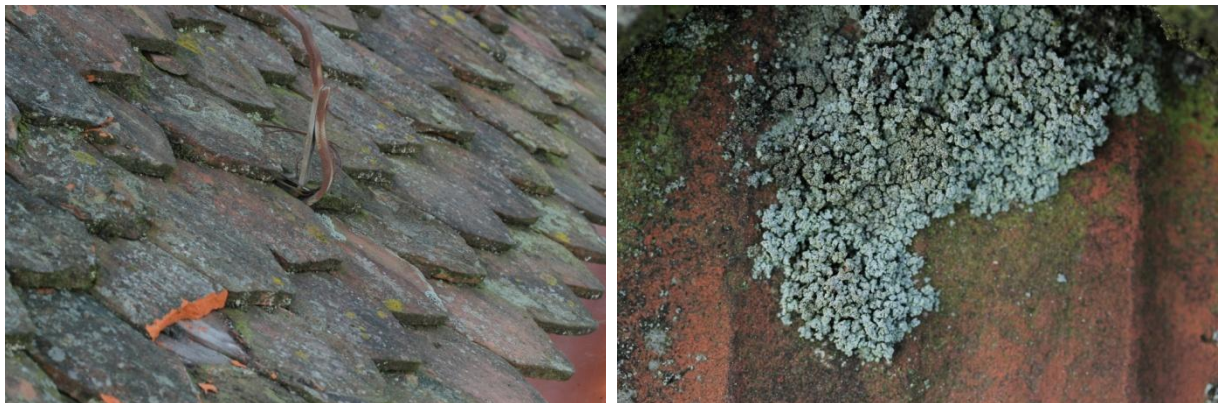
Abbildung 24: Die strauchförmig wachsende *Stereocaulon nanodes* wächst auf dem Dach bevorzugt im Bereich von eisenbeeinflussten Stellen, links im Zentrum des Bildes.

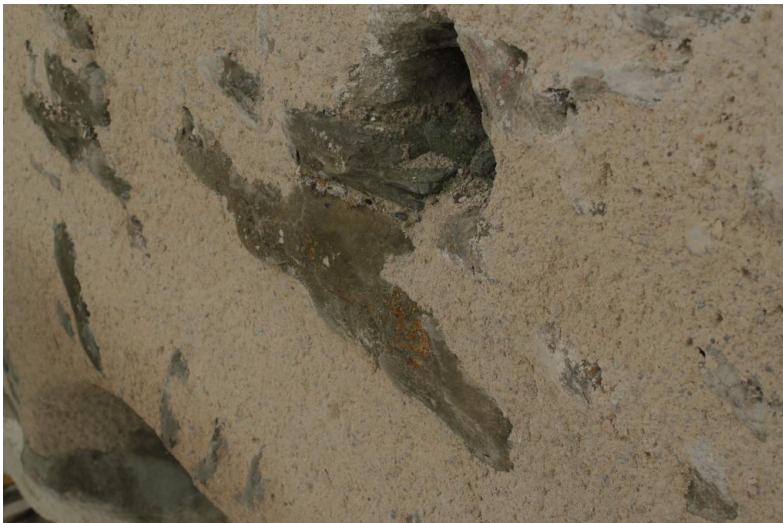
Abbildung 26: Nach Abschluss der vorbildlichen Putzarbeiten sind weiterhin offene Sandsteinblöcke mit erkennbaren Flechtenlagern am Gemäuer des Allenwindenturms vorhanden.

Für die nachhaltige Sanierung der Turmmauern waren grossflächige Restaurierungsarbeiten notwendig. Dabei musste vorgängig vielerorts einerseits der sehr lockere und spröde Sandsteins, andererseits der flächige Putz neueren Datums entfernt werden. Die Mauerflächen wurden so vorbereitet, dass an vielen Stellen intakte Blöcke mit Flechtenbewuchs unverändert bleiben konnten. Anschliessend wurde der Putz so aufgetragen, dass die entsprechenden Blöcke unversehrt blieben und die Flechten auch nach den Restaurierungsarbeiten am Mauerwerk vorhanden sind. Da in den obersten Bereichen die Schäden teilweise sehr gravierend waren, konnten in diesen Bereichen nur ganz vereinzelt Flechten erhalten werden. Gegen unten nimmt die Anzahl der offenen Sandsteinblöcke und damit der verbliebenen Flechtenlager hingegen zu. Die Arbeiten am Allenwindenturm erfolgten ohne grosse Verunreinigungen der Oberflächen. Auch nach Abschluss der Arbeiten erfolgte keine nachträgliche mechanische Reinigung der Mauer.

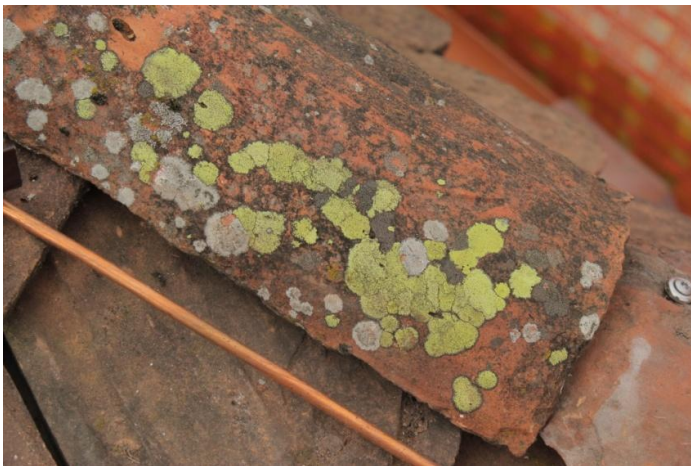
Abbildung 27: Die Lager der gelben Krustenflechten *Rhizocarpon geographicum* blieben auf dem Dach des Allenwindenturms unversehrt erhalten, so auch auf den Firstziegeln der restaurierten Gräte.

Da die Restaurierungsarbeiten am Dachaufbau relativ geringfügig waren, blieben die meisten Dachziegel unversehrt an Ort und Stelle. Einige Ersatzarbeiten waren notwendig, wobei wiederum alte Ziegel, teilweise noch rudimentär mit Flechten bewachsen, verwendet wurden. Es kann davon ausgegangen werden, dass nach Abschluss der Arbeiten sämtliche bisher vorhandenen Flechtenarten noch auf dem Dach des Allenwindenturms vorkommen und somit keine Verluste in der Artengarnitur zu beklagen sind.

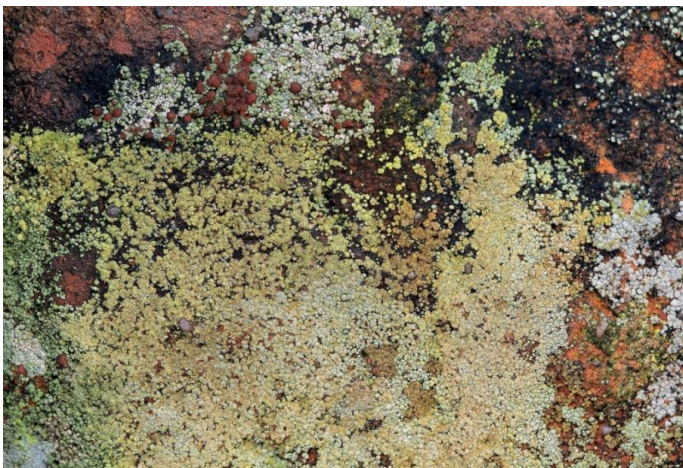
Abbildung 28: Wie bereits auf dem Dächliturm konnte die ansonsten aus der Schweiz nicht bekannte sorediöse Krustenflechte *Trapelia obtegens* auch auf den Dachziegeln des Allenwindenturms registriert werden. Ihre Lager blieben unverändert an Ort und Stelle erhalten.
