Sanierung der Museggmauer – Abschnitt Wachturm – Zytturm

Schlussbericht zur ökologischen Baubegleitung

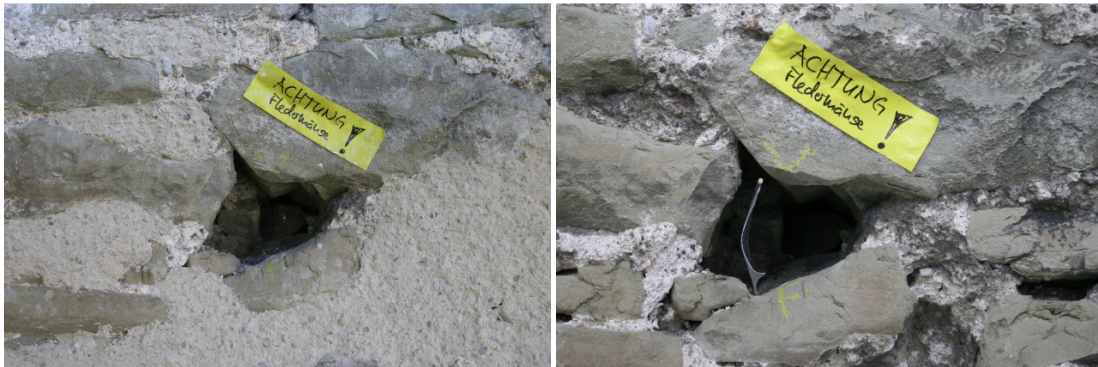
Abbildung 1: Fledermausnische vor und nach der Sanierung. Höhlen und Spalten mit Fledermauskot wurden mit solchen Klebern gekennzeichnet. (Fotos: Sebastian Meyer)

Auf der Nordseite konnten wiederum sehr viele potentielle Fledermaushöhlen erhalten werden. Etliche der belassenen Öffnungen eignen sich sowohl als Fledermausunterschlüpfen als auch als Vogelnistplätze oder Verstecke für andere Kleintiere.

Von den als gesichert nachgewiesenen Quartieren konnten auf der Nordseite erfreulich viele erhalten werden.

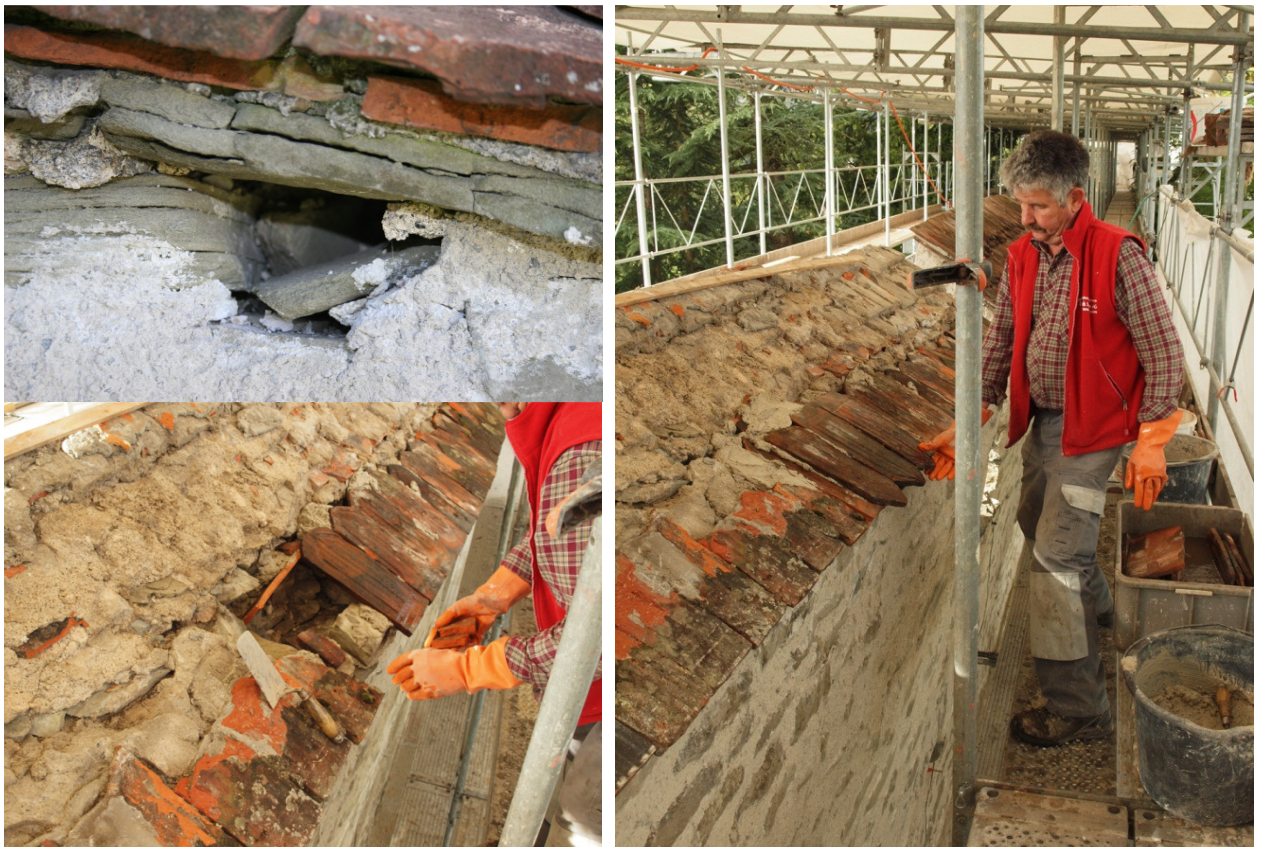
Abbildung 2: Gestaltung einer Fledermausnische unter den Ziegeln durch Walter Würsch.

An der Südseite sind zahlreiche Höhlen und Spalten für verschiedene Arten geschaffen worden. Viele davon sind auch für Fledermäuse geeignet. Die ausführenden Handwerker (allen voran Thomas aus Ostdeutschland) haben sich mit viel Interesse für die fliegenden und krabbelnden Mauerbewohner darum gekümmert.

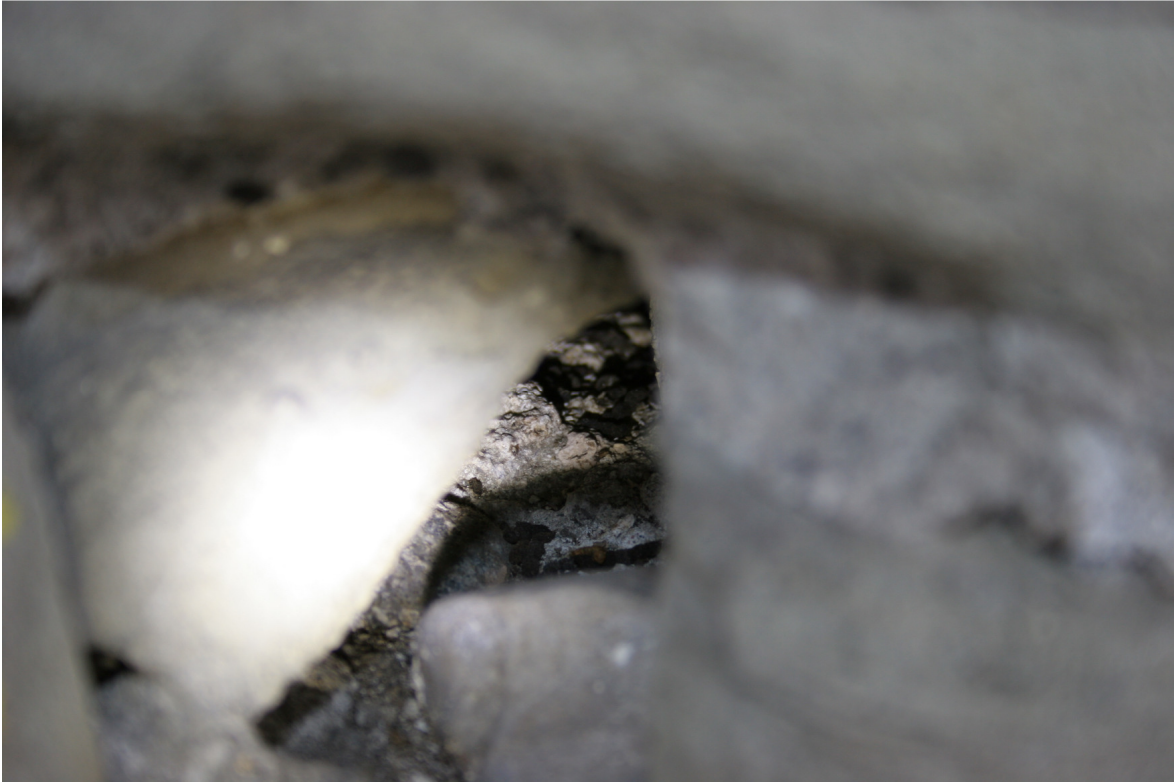
Abbildung 3: Fledermauskot in einer Mauernische (Foto: Sebastian Meyer)

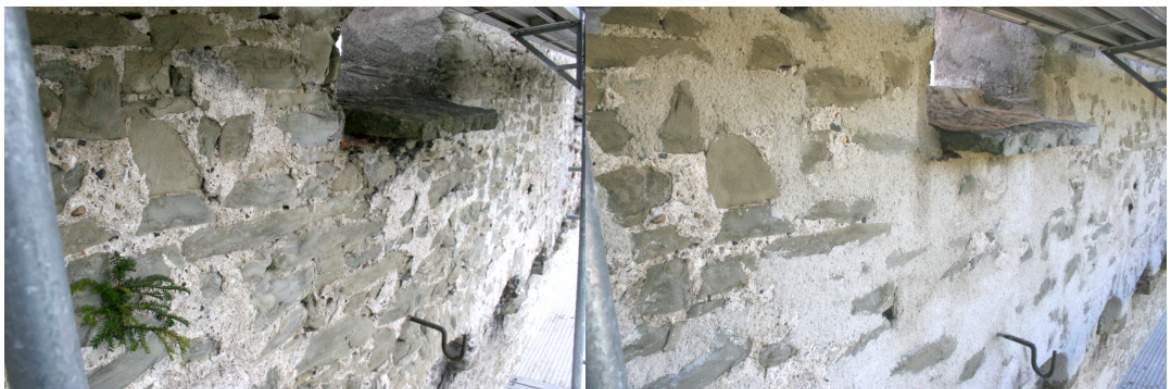
Abbildung 5: Ausschnitt aus der Nordseite vor (links) und nach (rechts) der sanften Sanierung. (Fotos: Sebastian Meyer)

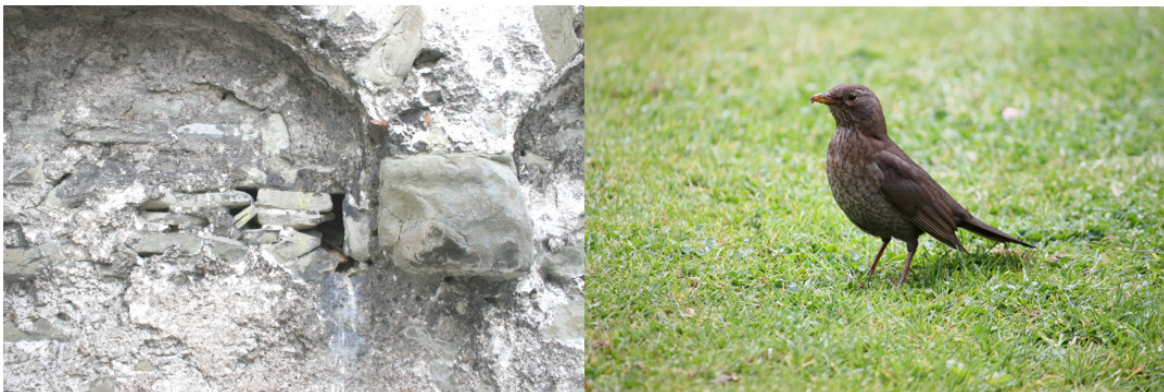
Abbildung 6: Sehr seltener Amsel-Brutplatz in einer fast ganz geschlossenen Nische in der Museggmauer vor (links) und nach (rechts) der sanften Sanierung. (Fotos: Sebastian Meyer, wikipedia)

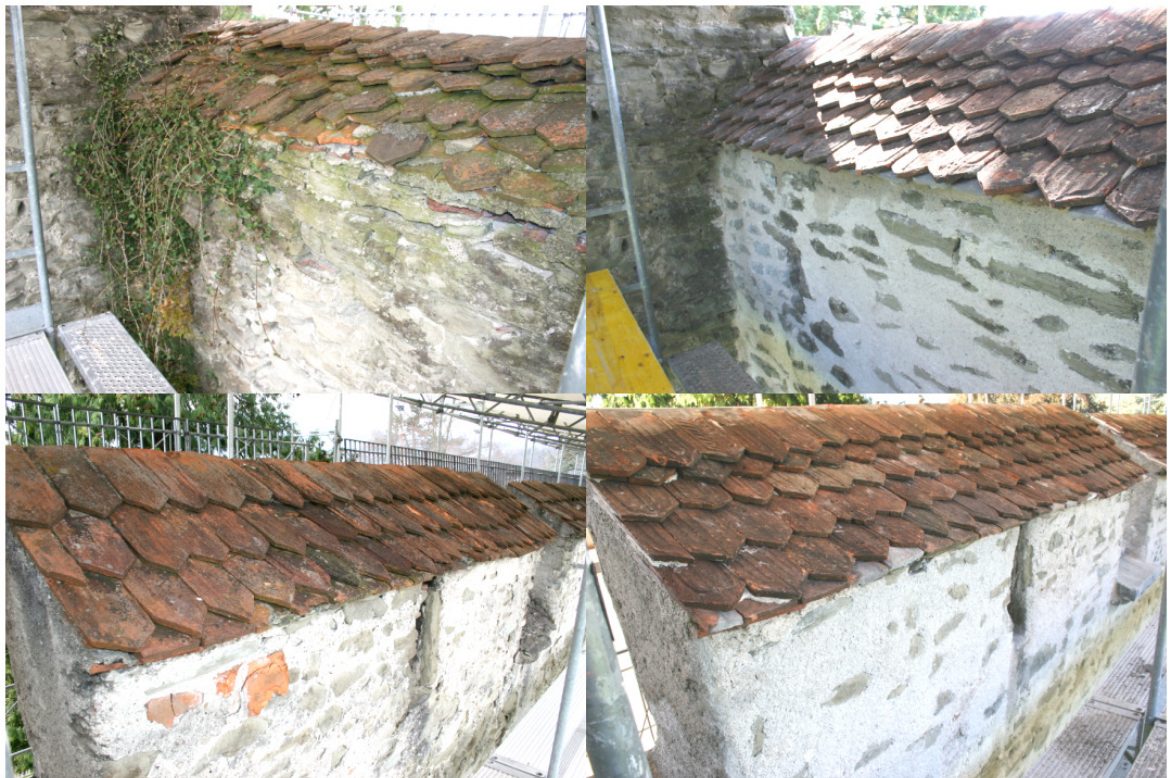
Abbildung 7: Dieselben zwei Zinnen auf der Nordseite vor (links) und nach (rechts) der Sanierung. (Fotos: Sebastian Meyer)

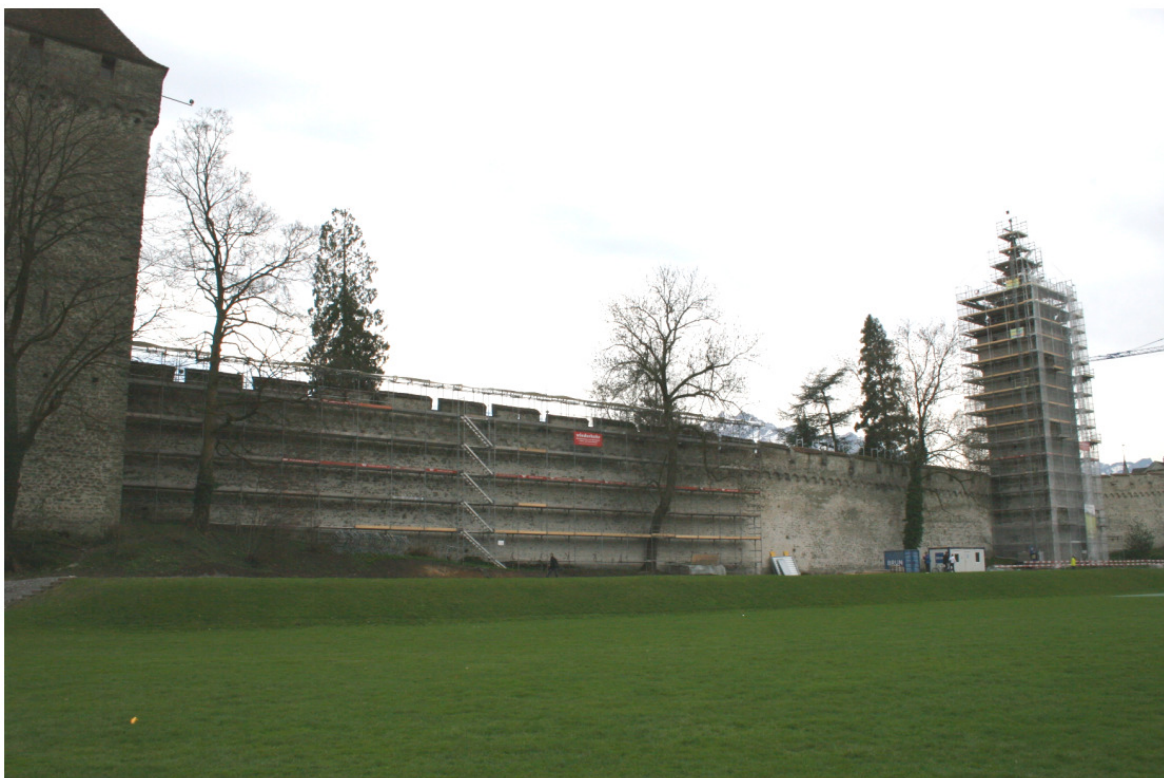
Abbildung 8: Ansicht der Mauernordseite mit dem nur im Bereich des östlichen Abschnitts erstellten Gerüsts (Foto: Sebastian Meyer)

Um den Mauerseglern während der Brutzeit von Ende April bis Mitte Juli den Zugang zu ihren angestammten Brutplätzen zu ermöglichen, wurde beim Gerüstbau besondere Rücksicht genommen. Dabei wurde auf der Nordseite, im Gegensatz zur Südseite, auf ein Gerüstnetz verzichtet. Weiterhin wurde das Gerüst in zwei Etappen aufgebaut, zuerst die östliche Hälfte, ab Mitte Juli auch die westliche Hälfte. Diese Reihenfolge ergibt aus dem Umstand, dass der westliche Mauerabschnitt eine grössere Anzahl von Mauersegler-Brutplätze aufweist. Diese Massnahme erlaubt den Mauersegler-Brutpaaren der westlichen Hälfte ein mehr oder weniger ungestörtes Brutgeschäft.

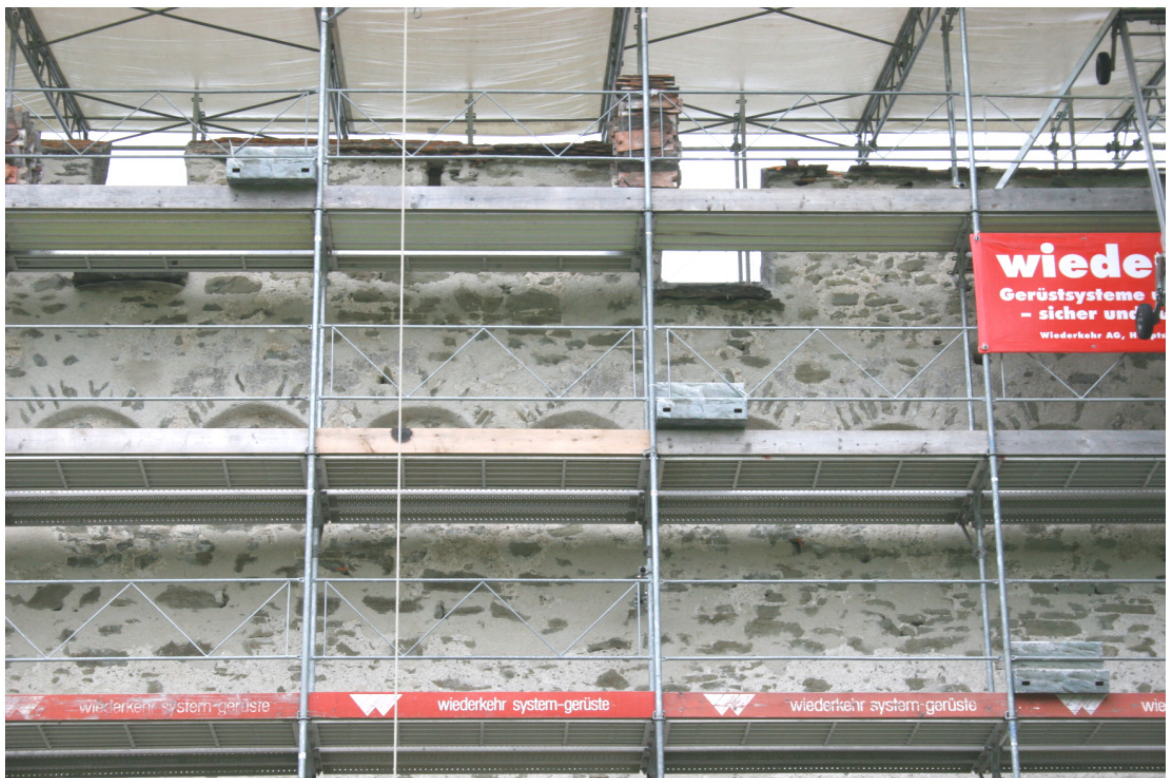
Abbildung 9: Ein Mauersegler-Nistkästen am Gerüst montiert (Foto: Sebastian Meyer)

Isoliertere Mauersegler-Brutplätze wurden vom Gerüst verdeckt. Diese Brutplätze waren für Mauersegler nur äusserst schwierig zugänglich. Deshalb wurden möglichst genau vor diesen Löchern speziell angefertigte und mit einem auf eine Blache gedruckten Foto eines Museggmauerstücks verpackte Mauersegler-Nistkästen (jeweils Doppelkästen) am Gerüst montiert, um den Mauerseglern einen Ersatz anzubieten. Ausserdem wurden die querverstrebten Handläufe im Anflugbereich durch einfache Handläufe ersetzt. Erstmals wurden diese Kästen gegen Ende der Brutzeit angefliegen, zu einem Zeitpunkt, als das Gerüst zusätzlich mit Kunststoffbahnen versehen worden ist, um eine zu rasche Austrocknung des frisch aufgetragenen Verputzes durch direkte Sonneneinstrahlung zu verhindern. Vermutlich

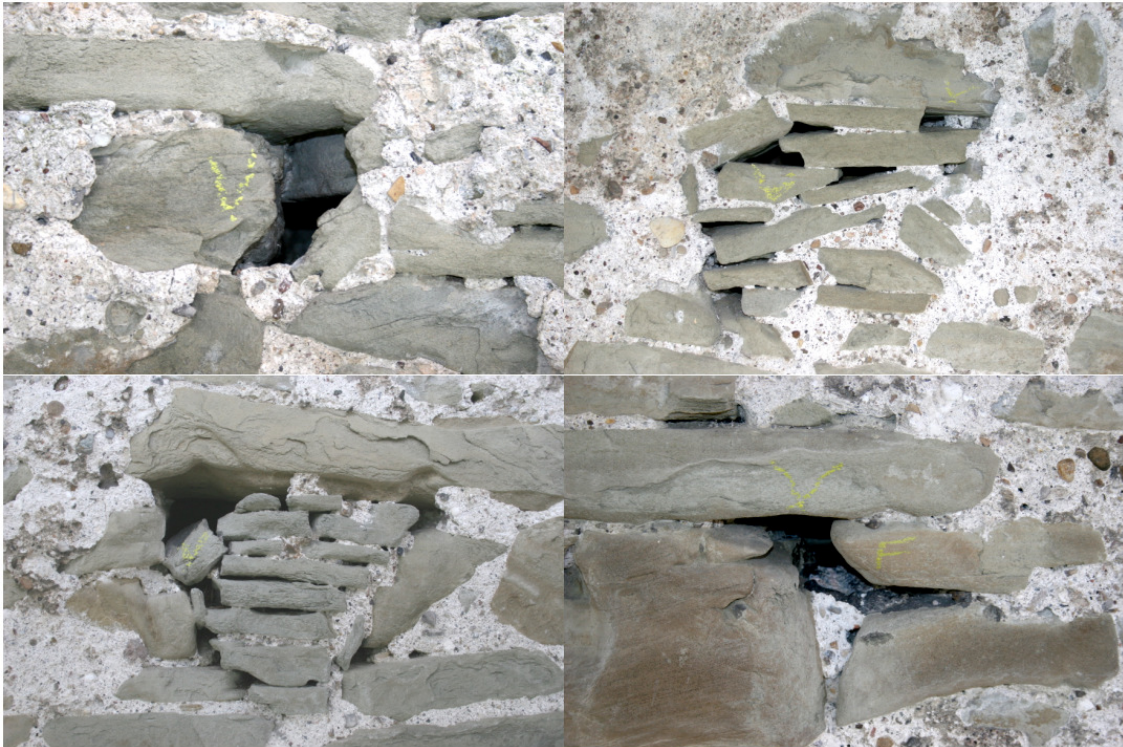
Abbildung 10: Vier Mauersegler-Brutplätze vor der sanften Sanierung (Fotos: Sebastian Meyer)

Die kartierten Mauersegler-Löcher konnten bei der Sanierung grösstenteils erhalten, teilweise sogar stabilisiert werden. Ebenso konnten die grösseren Nischen erhalten werden. Auf der Südseite konnten die einzelnen, beobachteten Mauersegler-Löcher offen gelassen werden, und es wurden noch etwa ein Dutzend neue, potenzielle Mauersegler-Löcher geschaffen.

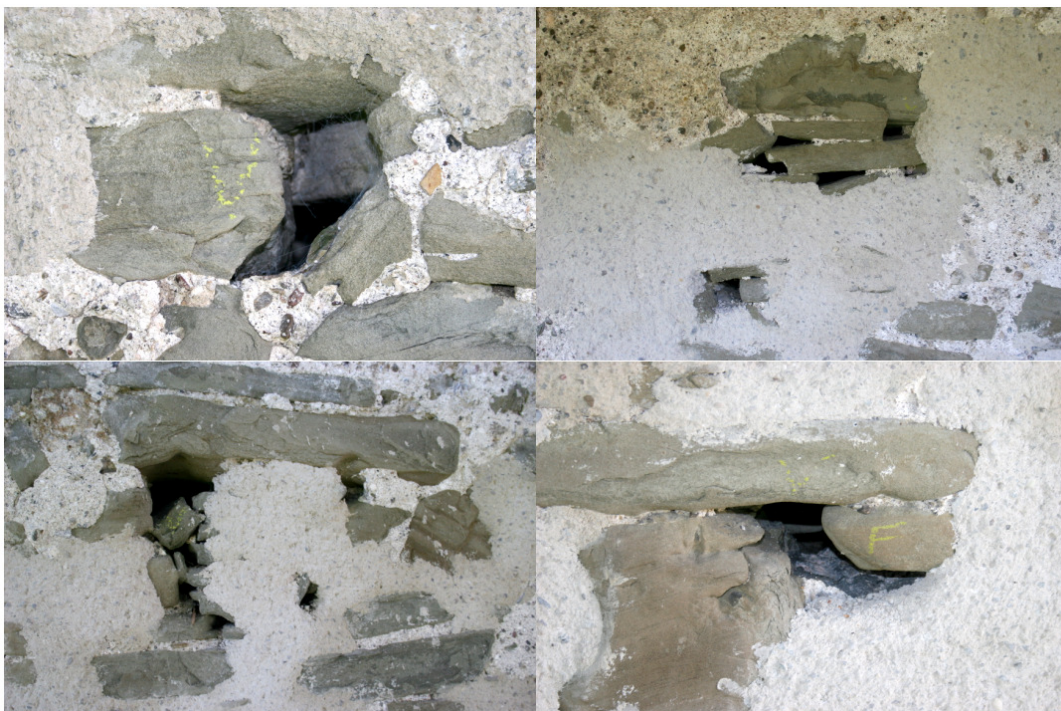
Abbildung 11: Dieselben vier Mauersegler-Brutplätze nach der sanften Sanierung (Fotos: Sebastian Meyer)

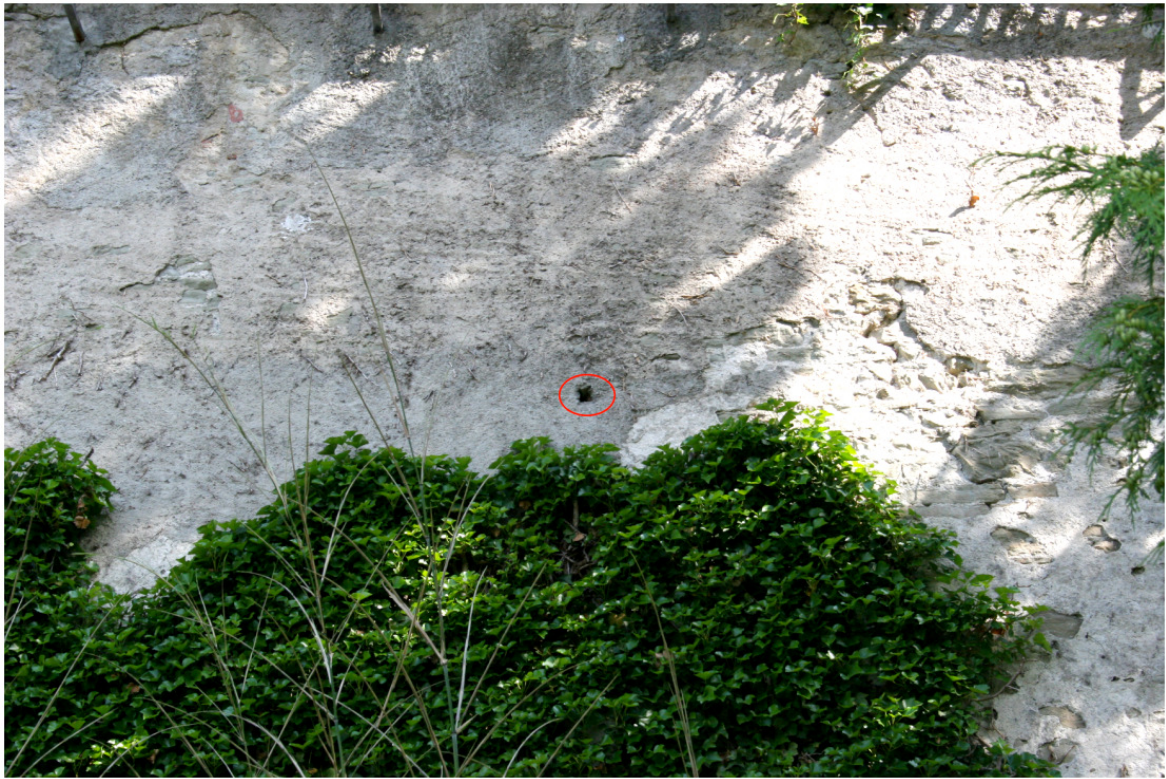
Abbildung 12: Mauersegler-Brutplatz auf der Südseite vor der sanften Sanierung (Foto: Sebastian Meyer)

Aufgrund der Erhaltungsmassnahmen besteht Grund zur Hoffnung, dass die vielen potenziellen Mauersegler-Brutplätze zwischen Wacht- und Zytturm bereits im nächsten Sommer wieder besetzt sein werden. Es kann angenommen werden, dass einige Brutpaare nach einem Jahr Pause wieder mit dem Brutgeschäft in ihren alten Nischen fortfahren werden – obwohl auch das Gegenteil möglich ist. Diese Erfolgskontrolle muss im Sommer 2011 erfolgen.

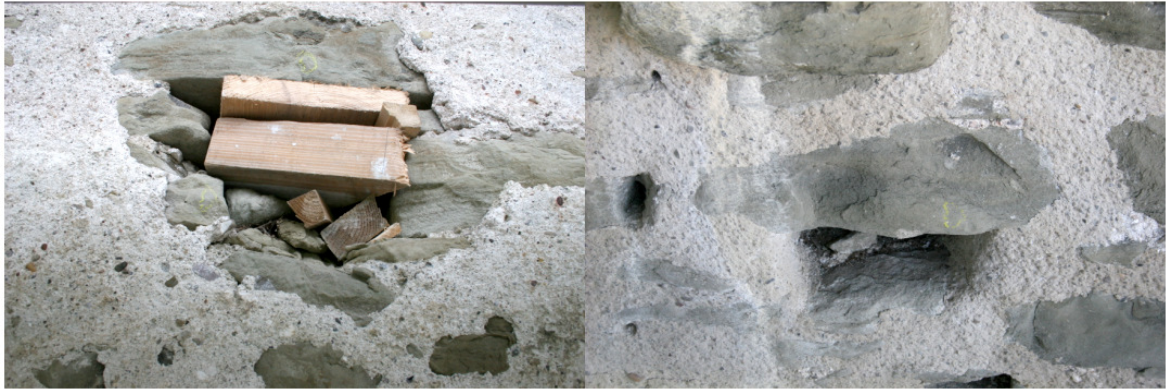
Abbildung 13: Ein Dohlen-Brutplatz (mit Holzkeilen temporär verschlossen, damit keine Dohlen vor Beginn der Arbeiten darin zu brüten beginnen) vor (links) und nach (rechts) der sanften Sanierung (Fotos: Sebastian Meyer)

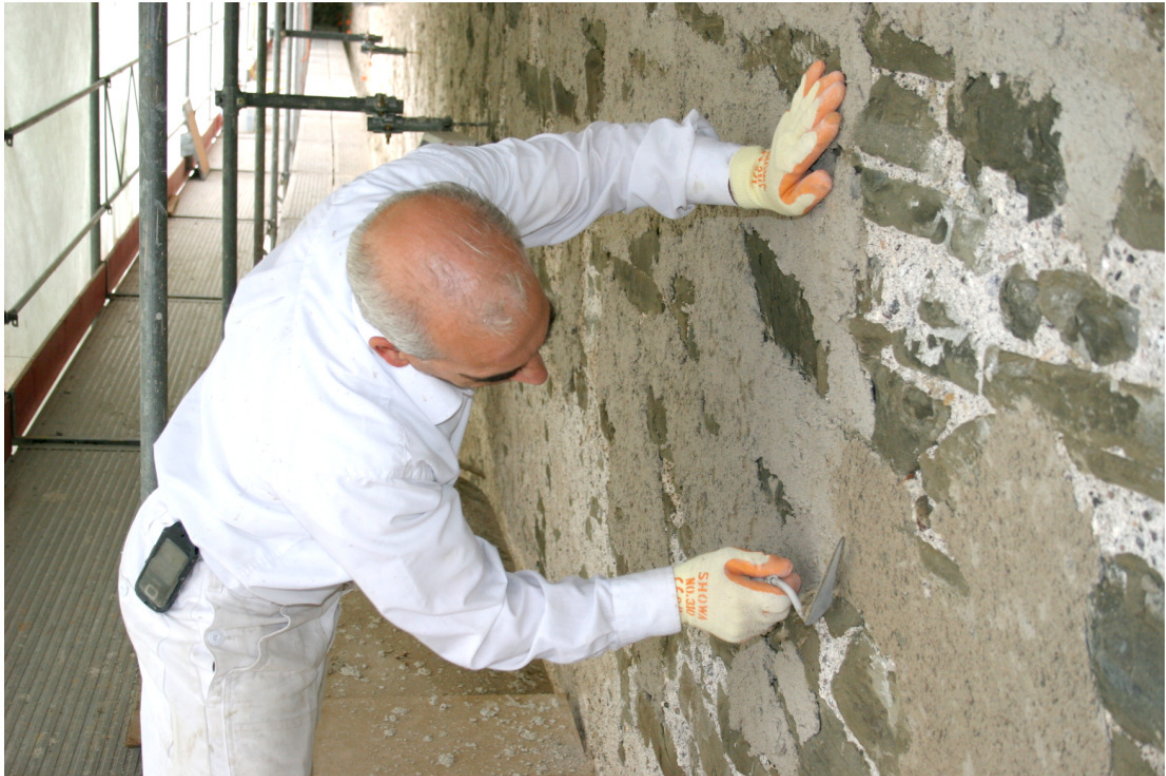
Abbildung 15: Franco Mazzai beim Aufbringen des neuen Verputzes. (Foto: Sebastian Meyer)

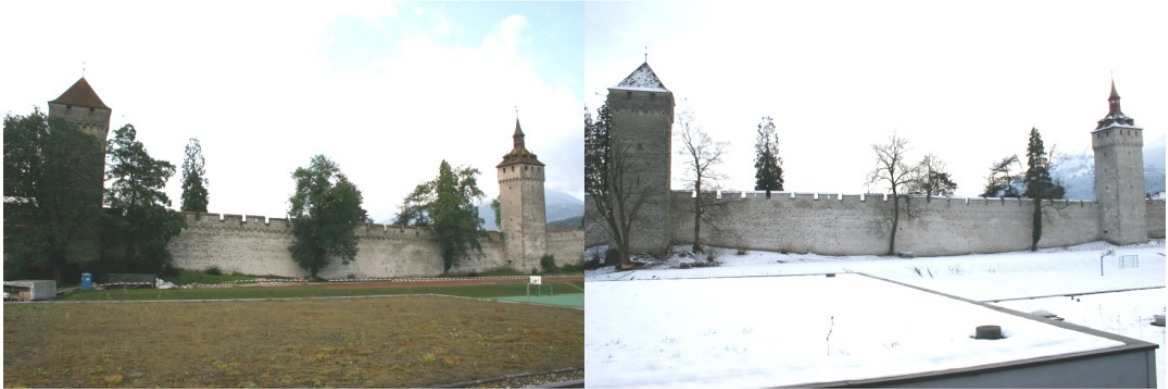
Abbildung 16: Museggmauer zwischen Zyt- und Schirmerturm vor (links) und nach (rechts) der sanften Sanierung. (Fotos: Sebastian Meyer)

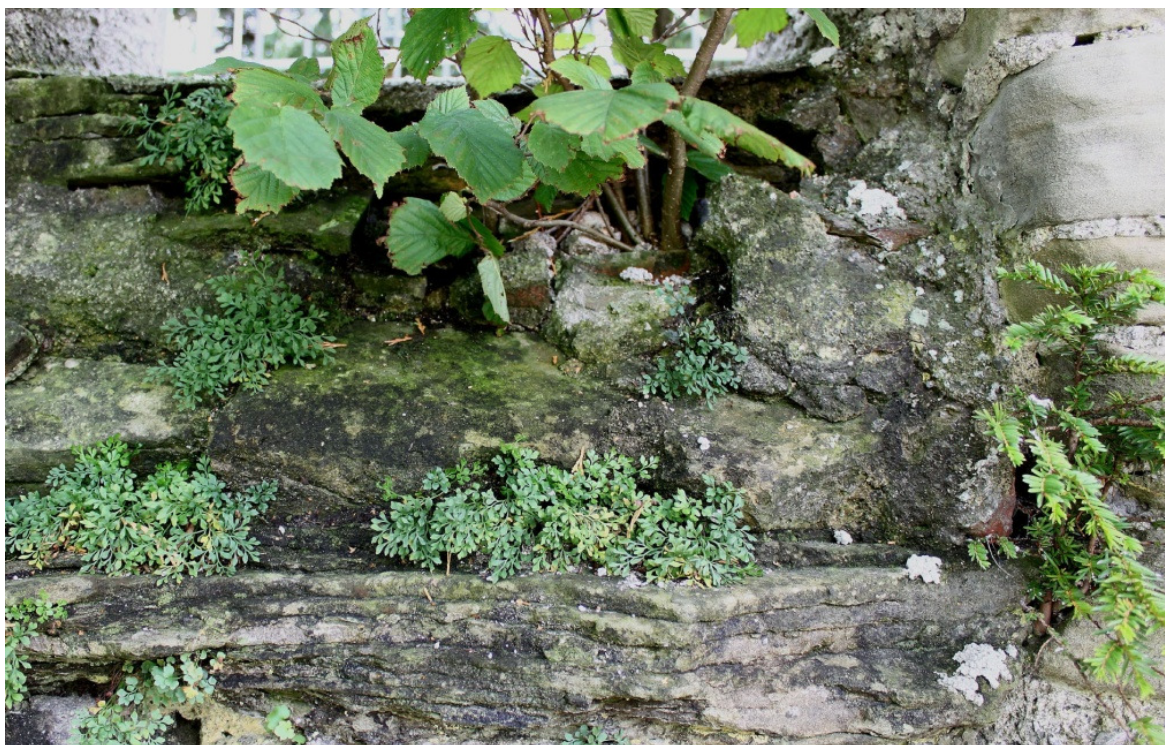
Die Beanspruchung der Bausubstanz durch herab rinnendes Wasser, aufgrund schadhafter Scharten- und Zinnenbereiche, zeigt sich vor allem im obersten Bereich. Die Verwitterung des Gesteinsmaterials ist weit fortgeschritten, so dass sich stellenweise feinerdige Auflagen ausbilden konnten. Für die Flechten hatte das auch vorteilhafte Seiten. Dies zeigte sich insbesondere an der dem Zitturm angrenzenden Mauer, wo die sehr feuchten Verhältnisse die Verwitterung wesentlich unterstützten. Die entstanden Kleinstlebensräume beherbergen einige Flechtenarten, welche selten an der Museggmauer wachsen, ansonsten aber weiter verbreitet vorkommen. Die fortschreitende Beeinträchtigung der Bausubstanz ist allerdings an verschiedenen Stellen der Nordseite derart gross, dass sich auch relativ stattliche Exemplare von Eibe und Haselstrauch entwickeln konnten.

Abbildung 17: Vor allem im obersten Bereich, unter den schadhafte Scharten und Zinnen, konnten sich neben der Mauerraute auch Haselstrauch und Eibe gut entwickeln.

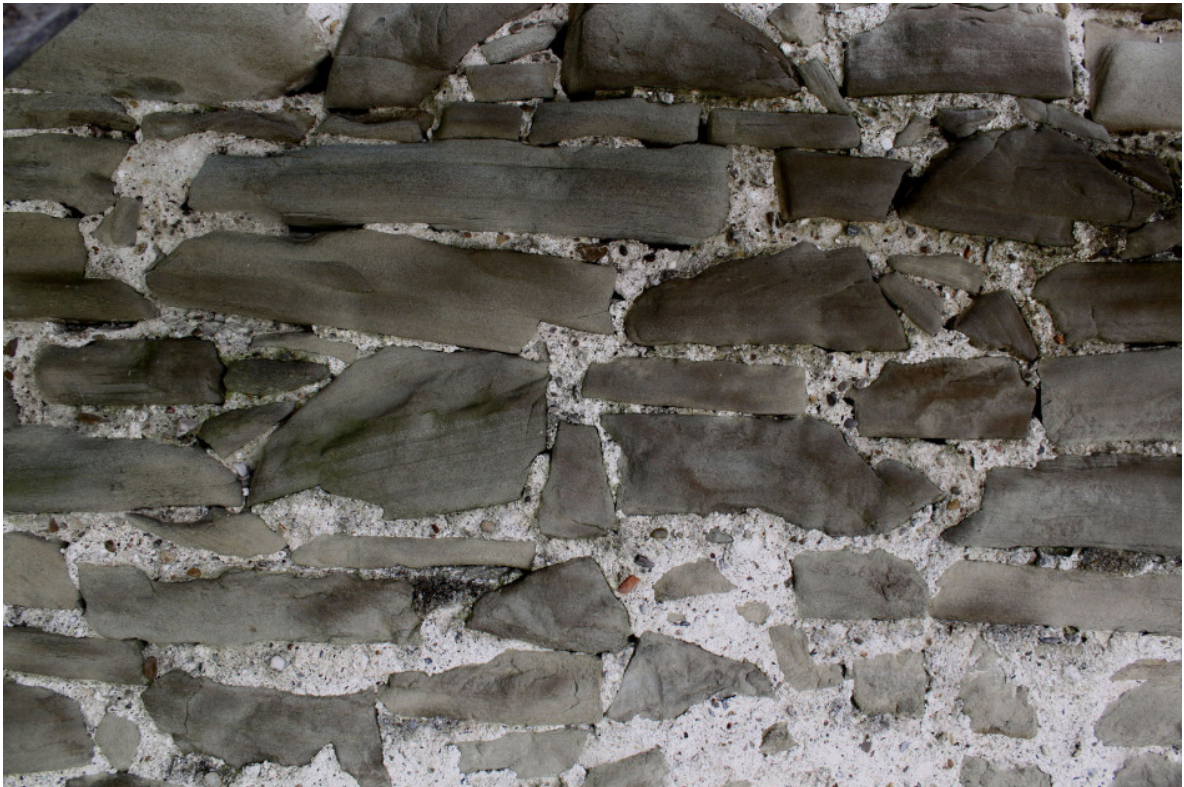
Abbildung 18: Die Nordseite der Mauer ist trotz offenen Sandsteinpartien vielerorts fast ohne Bewuchs mit Flechten.

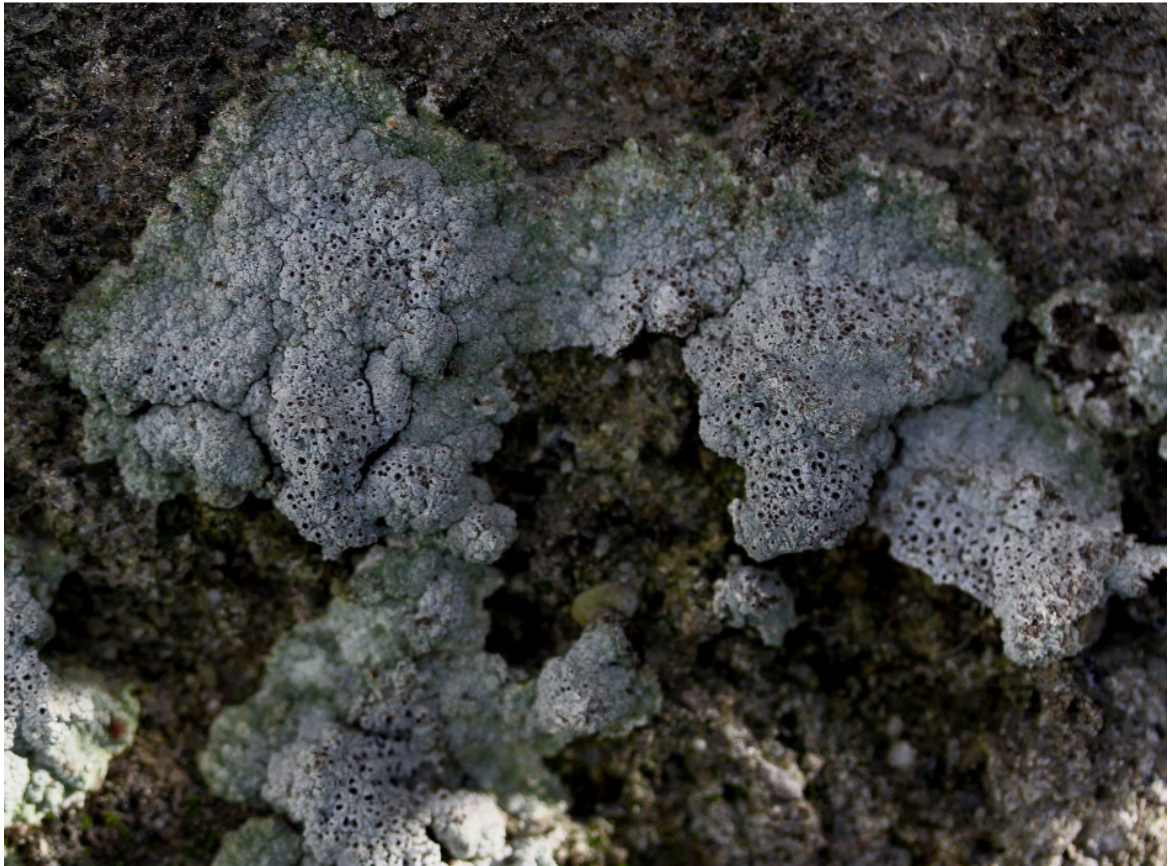
Auf der Südseite ist die Mauer praktisch vollständig verputzt, wobei der Putz in gutem Zustand ist. Nur an ganz wenigen Stellen tritt Sandstein oberflächlich auf. In ausgedehnten Bereichen hat sich zudem Efeu ausgebreitet. Entsprechend beherbergen die freien Mauerflächen auf der Südseite nur wenige Flechte. Dabei handelt es sich mit einer Ausnahme um sehr häufige Arten. Die Ausnahme fand sich im westlichen Bereich des restaurierten Abschnitts, wo auf dem Putz mehrere grosse Lager von *Diploschistes gypsaceus* wachsen. Die Flechte war bisher noch nicht von der Museggmauer bekannt und wächst ansonsten bevorzugt an Vertikal- und Überhangflächen von karbonatreichen Felsen. Von *Diploschistes gypsaceus* abgesehen ist die Südseite der Mauer für Flechten aktuell als Lebensraum von geringer Bedeutung.

Abbildung 19: Die Krustenflechte *Diposchistes gypsaceus* kommt auf dem Putz der Südseite mit mehreren grösseren Lagern vor.

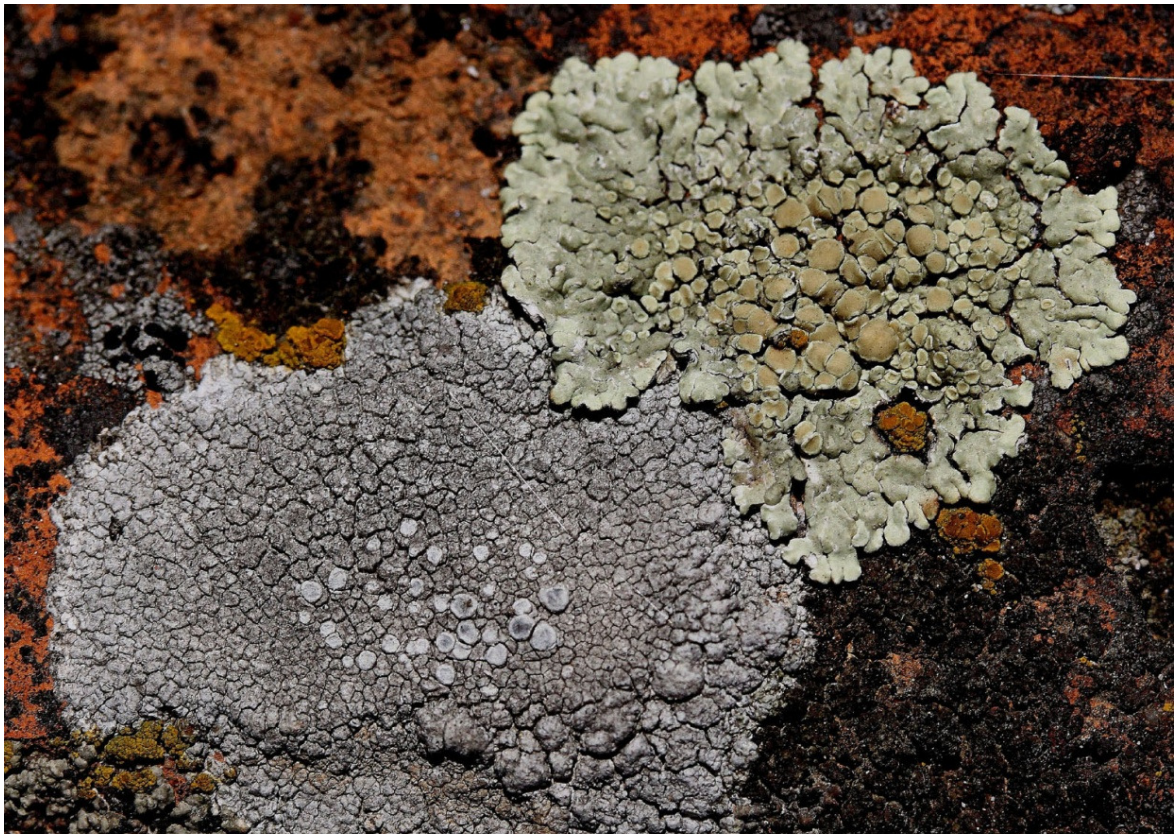
Die auf den Zinnen liegenden Ziegel sind weitgehend in einem gutem Zustand. Zwischen den Dachziegeln sind allerdings regelmässig Stellen mit Zementmörtel vorhanden. Die auf der Ziegelabdeckung wachsende Flechtenflora ist arten- und deckungsreich. Sie wird von Krustenflechten dominiert, wobei die Zusammensetzung der Arten weitgehend typisch für das unbeeinflusste, saure Substrat der Dachziegel ist. Vier Arten konnten auf den Ziegeln erstmals an der Museggmauer beobachtet werden. Neben den Krustenflechten *Lecanora rupicola*, *Trapelia glebulosa* (beide wurden 2010 auch auf den Dachziegeln des Wachtturms beobachtet) und *Trapelia placodioides*, war dies auch für die Blattflechte *Parmelina pastillifera* der Fall.

Abbildung 20: Die graue Krustenflechte *Lecanora rupicola* und die gelblich-grüne *Lecanora muralis* kommen in schönen Lagern auf den Dachziegeln der Zinnen vor.

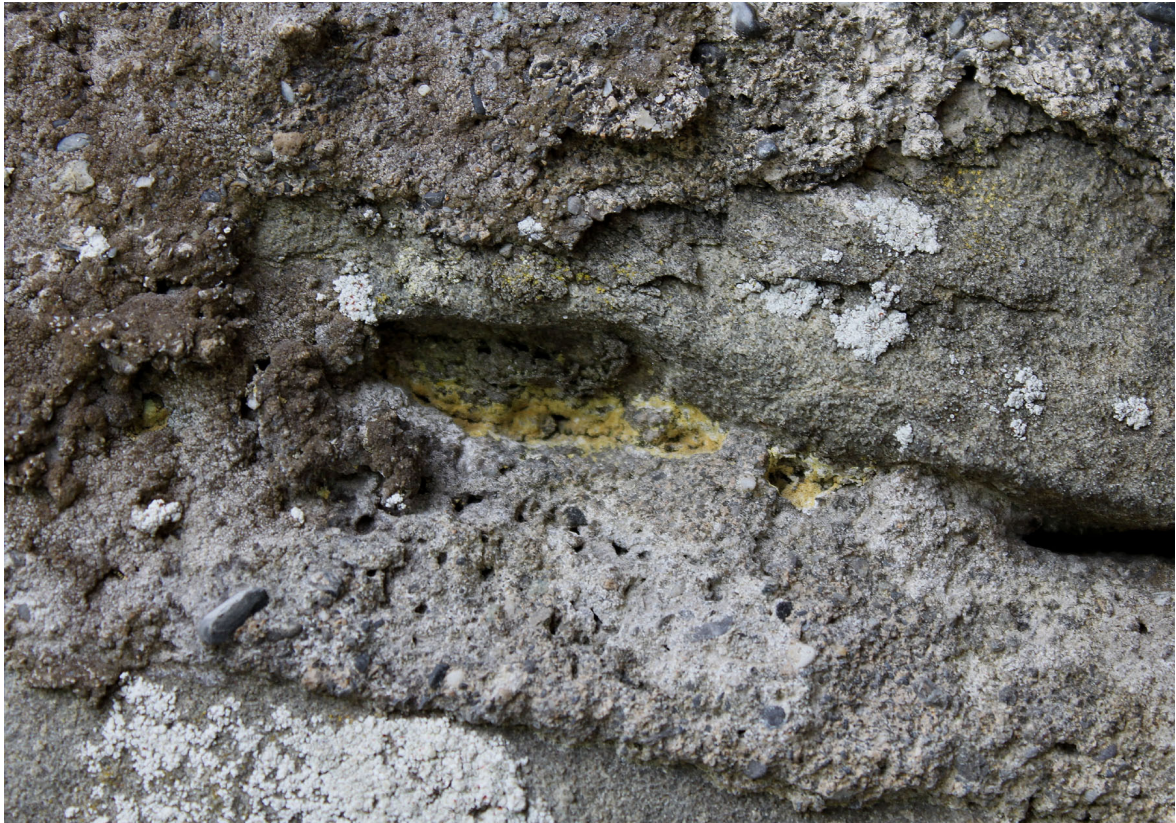
Abbildung 21: Die gelb-orange gefärbte Krustenflechte *Caloplaca chrysodeta* wächst an der Museggmauer stets in mehr oder weniger regengeschützten Nischen und ist für einen Fortbestand entsprechend auf deren Erhalt angewiesen

- Die grösste Gefährdung für die Patina der Flechten an der Museggmauer liegt in der Zerstörung der offenen Sandsteinflächen durch ein grossflächiges Überdecken mit Putz. Deshalb sollten die offenen Sandsteinflächen auf der Nordseite, wo nötig, möglichst nur kleinflächig verputzt werden.
- Da ein konsequentes Verschliessen der Fugen mit Mörtel wichtige, regengeschützte Nischen, auf die einzelne spezialisierte Flechtenarten angewiesen sind, als Lebensraum zerstören würde, sollten möglichst viele dieser Strukturen auf der Mauernordseite belassen werden.

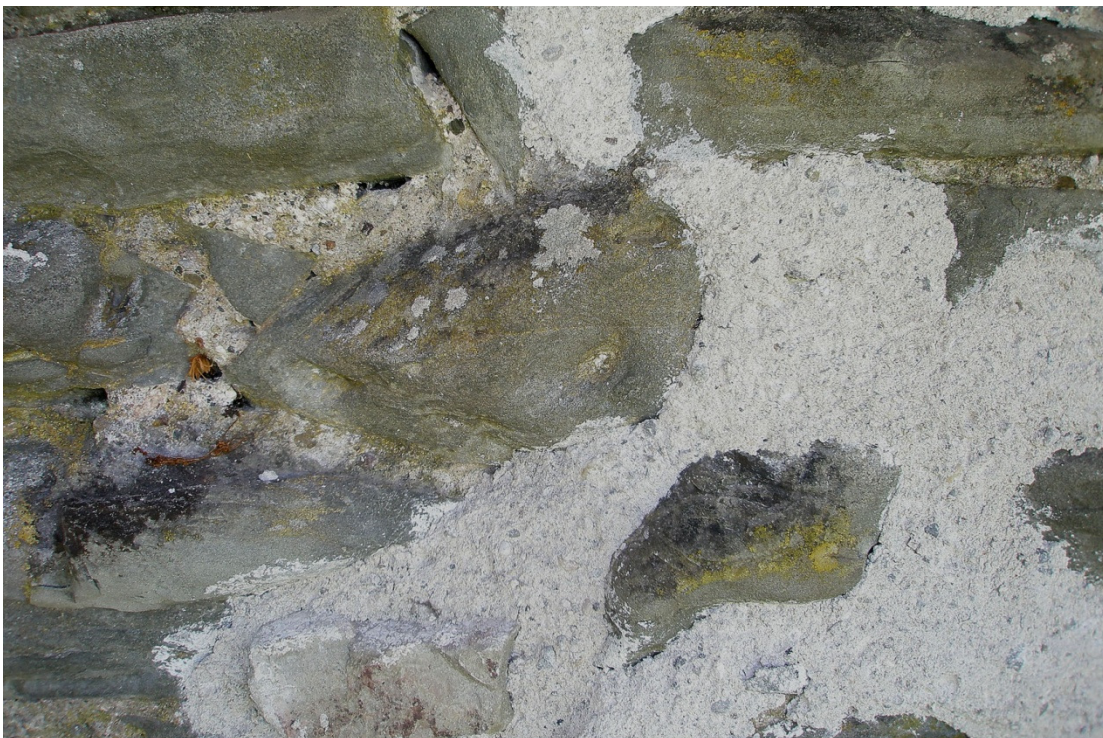
Abbildung 22: Bei der Restaurierung der Nordseite der Mauer wurde von den Handwerkern wo immer möglich Rücksicht auf die Flechten genommen, so dass die eher spärlich vorhandenen Lager, im Bild die gelbe Krustenflechte *Caloplaca citrina* und die graue *Lecanora albescens*, vielerorts erhalten blieben.

Der schlechte Zustand der Mauer, insbesondere im Bereich der Zinnen und der Kämpfersteine, erforderte eine umfassende Restaurierung der obersten Partien. Die grössten Fehlstellen wurden dabei mit Steinbruchstücken gefüllt, wobei diese nur teilweise mit Mörtel bedeckt wurden. Auch in den übrigen Bereichen der Nordseite erfolgten die Arbeiten so, dass von den Handwerkern vielerorts der offene Sandstein und der alte Putz belassen wurde und die Flechten erhalten blieben. Die allfällig notwendige Reinigung absandender Oberflächen wurde schonend mit Rücksicht auf die Flechten durchgeführt. Auch dort wo Mörtel neu aufgebracht wurde, konnten zahlreiche, auch regengeschützte, feinstrukturierte Lebensräume erhalten oder neu etabliert werden. Damit sind auch nach der Restaurierung insgesamt reichlich offene Sandsteinflächen und sonst flechtenfreundliche Strukturen vorhanden. Aus Sicht der Flechten wurden die Restaurierungsarbeiten auf der Nordseite gut durchgeführt, was dazu führte, dass die vorhandene Vielfalt und die eher bescheidene Deckung der Flechten keine gravierenden Einbussen erlitt.
